# 弥勒金堂の発掘調査

都城発掘調査部 平城地区考古第三研究室 研究員

## はじめに

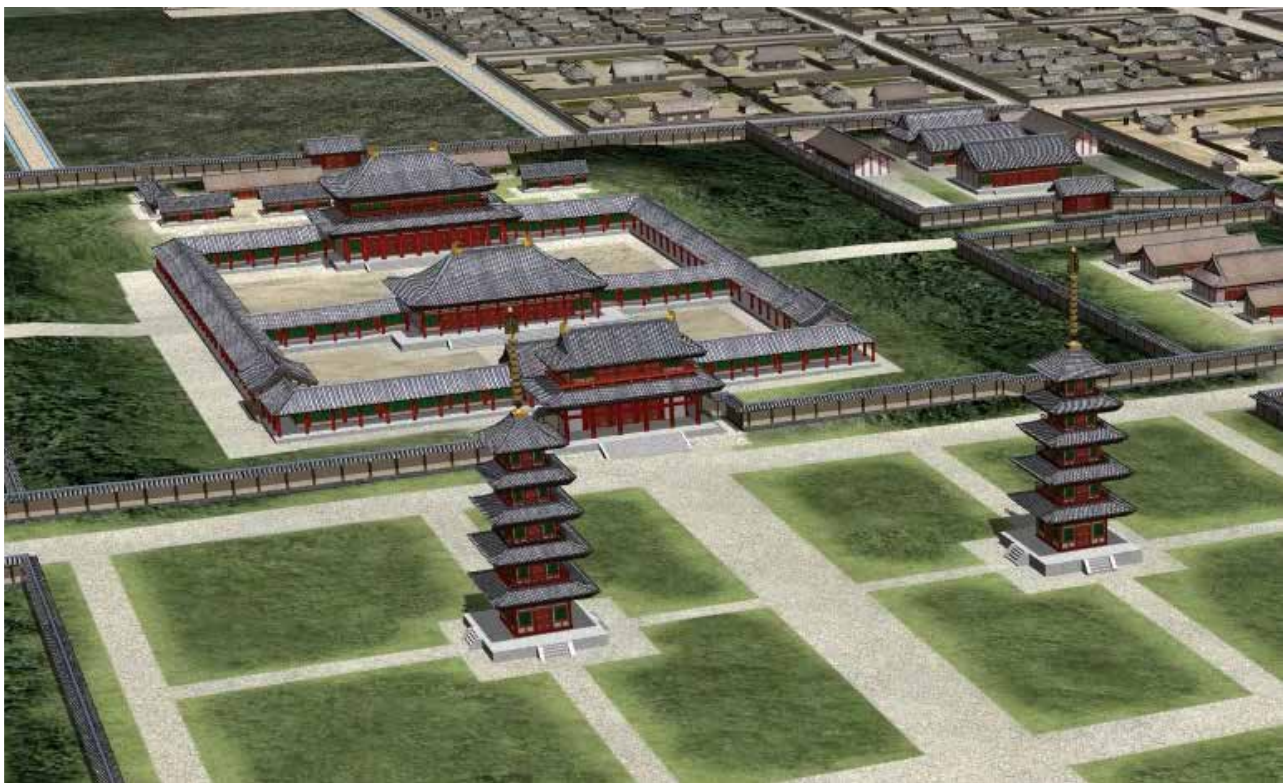
図2. 西大寺金堂院復元 CG

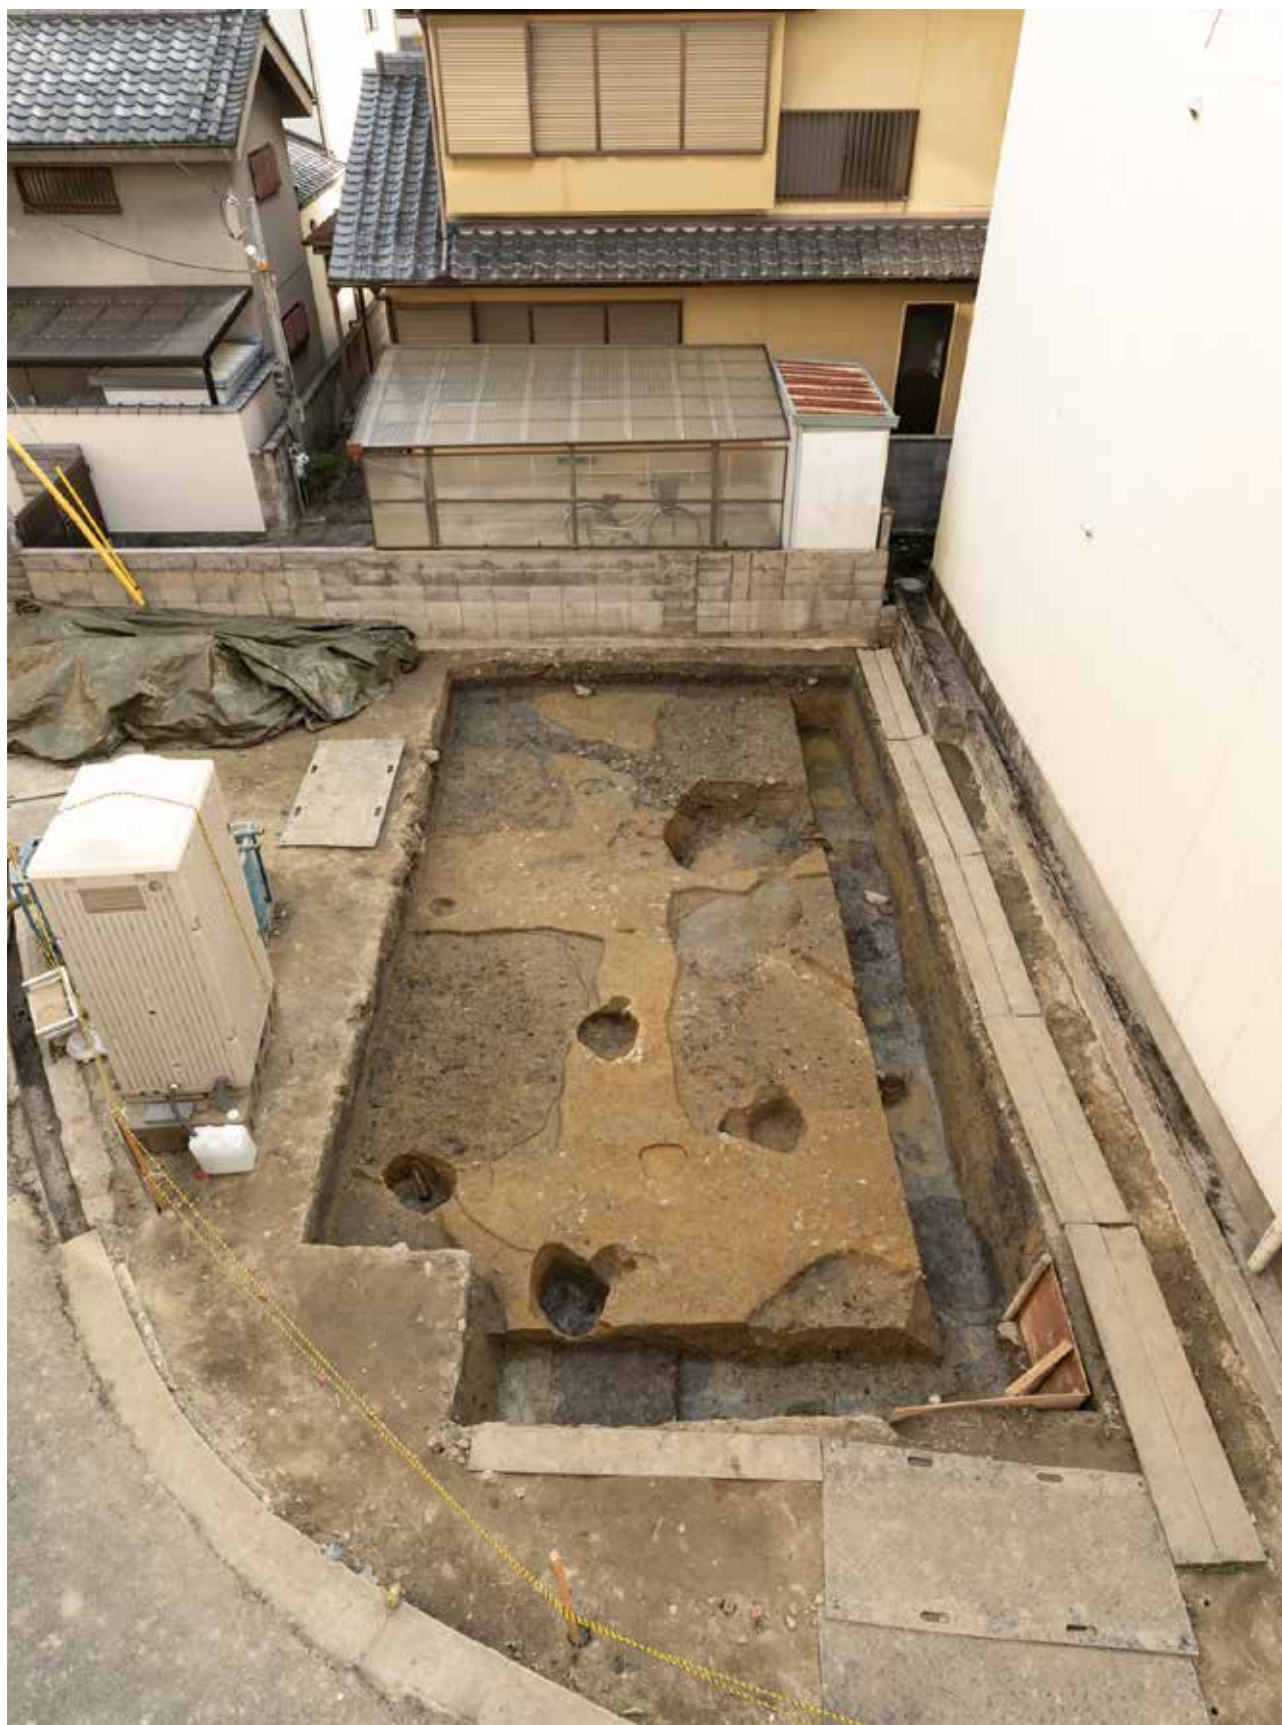
写真1. 655次調査 調査区全景（北から）

一か月にわたる発掘調査の結果、弥勒金堂の建物基壇をはじめ、礎石<sup>そせき</sup>抜取穴<sup>ぬきとりあな</sup>、壺地<sup>つぼじ</sup>業<sup>ぎょう</sup>といった遺構を発見し、弥勒金堂造営時における大規模工事の実態があきらかとなった。

基壇の上面で、計6基の巨大な土坑を検出した。直径は3m前後。土坑の規模や、規則的な配置から、弥勒金堂の礎石を抜き取った穴だと考えられる。調査当初はこの土坑が、後述する壺地業ではないかと考えたが、中世～近世の遺物が出土したことで、弥勒金堂廃絶以降の遺構であることが判明した。

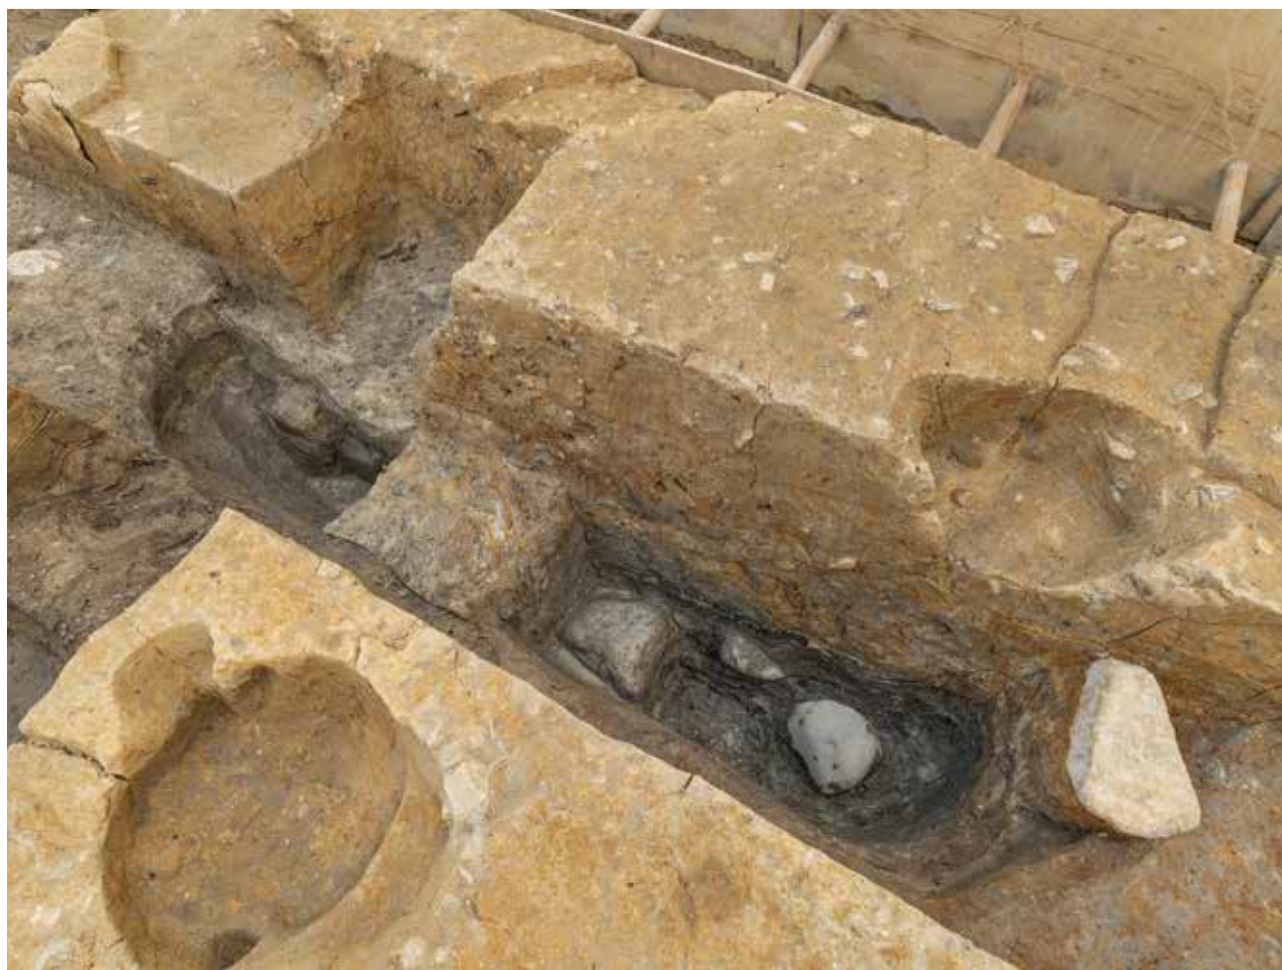
写真2. 礎石抜取穴 D・壺地業 D（北東から）

断ち割り調査を進め、部分的に基壇を掘り下げたところ、礎石抜取穴の真下で、基壇構築の前段階に掘られた穴を6基検出した。この穴は、基壇や礎石抜取穴を検出した面では確認できなかった。隅丸方形を呈し、一辺約3m、深さは最大 1.4m以上もある大規模なもので、大ぶりの石や瓦を用いながら埋められた状況を確認した。以上の特徴から、これらの穴は、礎石を据える箇所の地盤改良を目的とした壺地業であると考えられる。
