## 竪穴住居が沈んだ日（あるいは遺構変形論）

古墳時代中期・5世紀・和泉期大地震―東京都調布市染地遺跡第128地点 SI04 の調査から―

及川 良彦

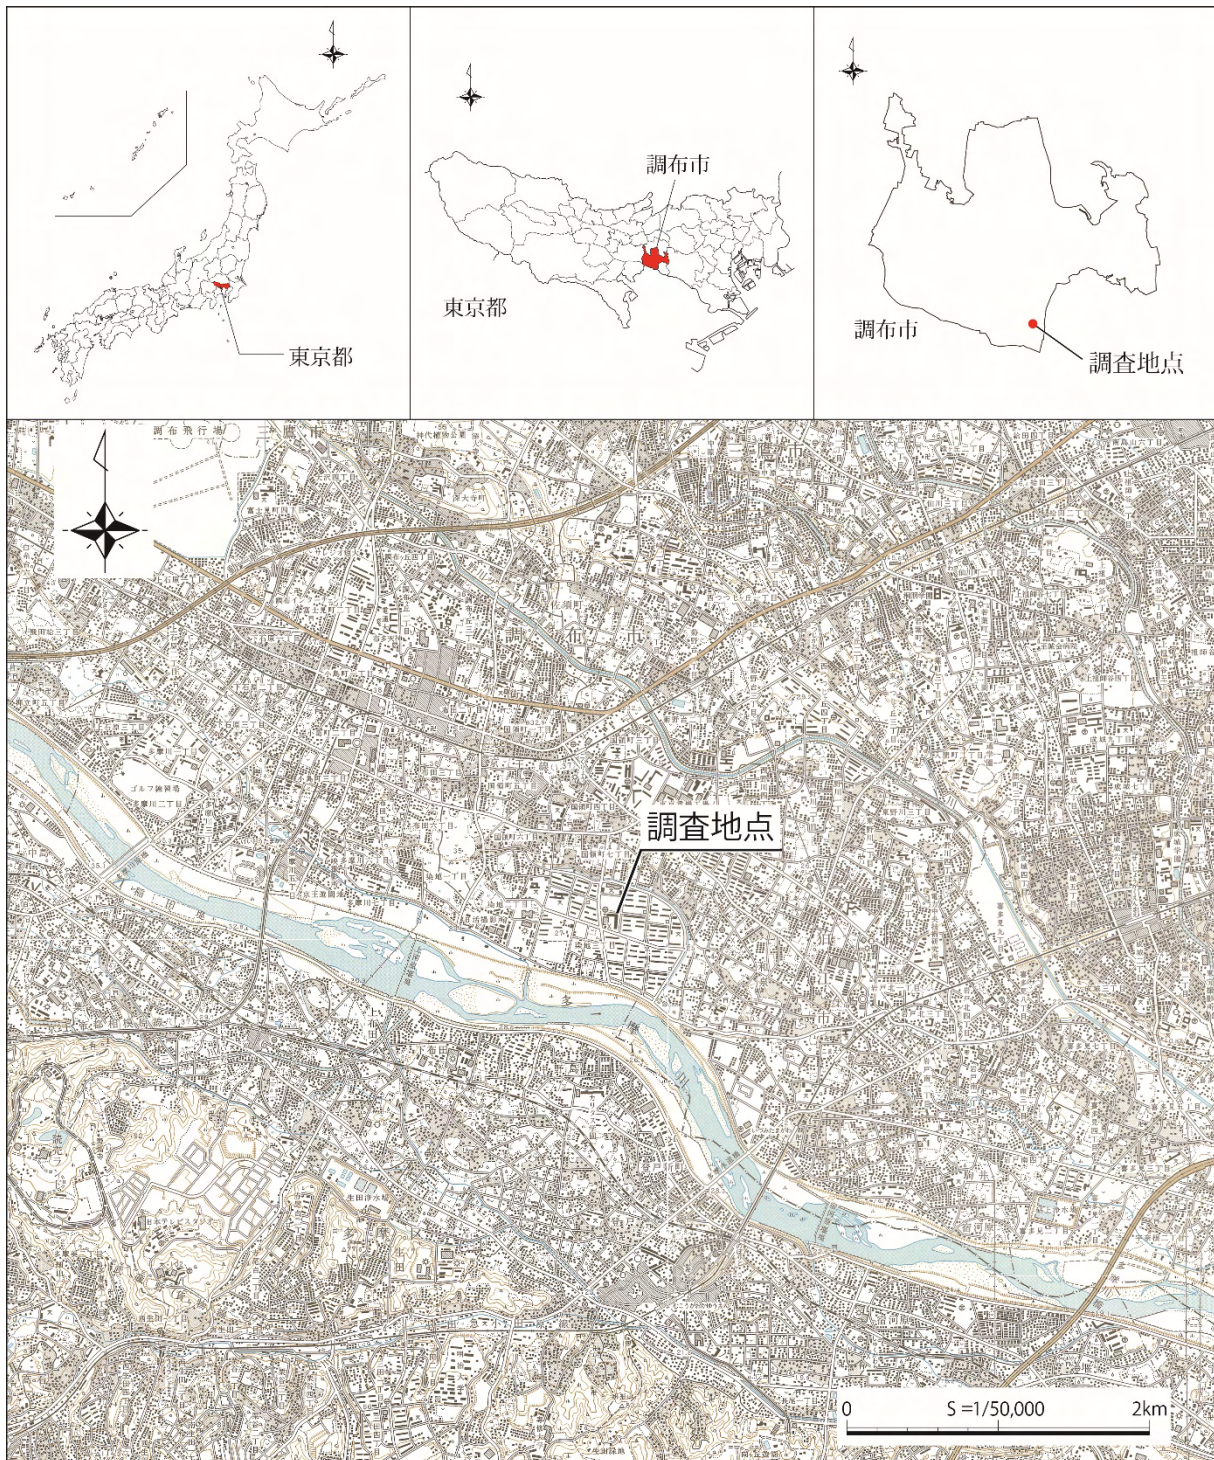
第1図 染地遺跡の位置

染地(そめち)遺跡（調布市遺跡 No.49）は、多摩川中流域左岸の沖積低地の微高地上に立地し、調布市染地二丁目から三丁目にかけて約360,000 m<sup>2</sup>の広がりを持つ（第1図）。本遺跡では、これまでに150以上の地点で発掘調査が行われ、古墳時代から奈良・平安時代を中心とする大規模な集落遺跡とされてきた（図4）。この調査は、東京都住宅供給公社から委託を受けて、令和元年8月から令和3年2月末まで、遺跡の東端付近に位置する第128地点（6,476 m<sup>2</sup>）で発掘調査を実施し（第2図）、令和5年3月に発掘調査報告書を刊行している。

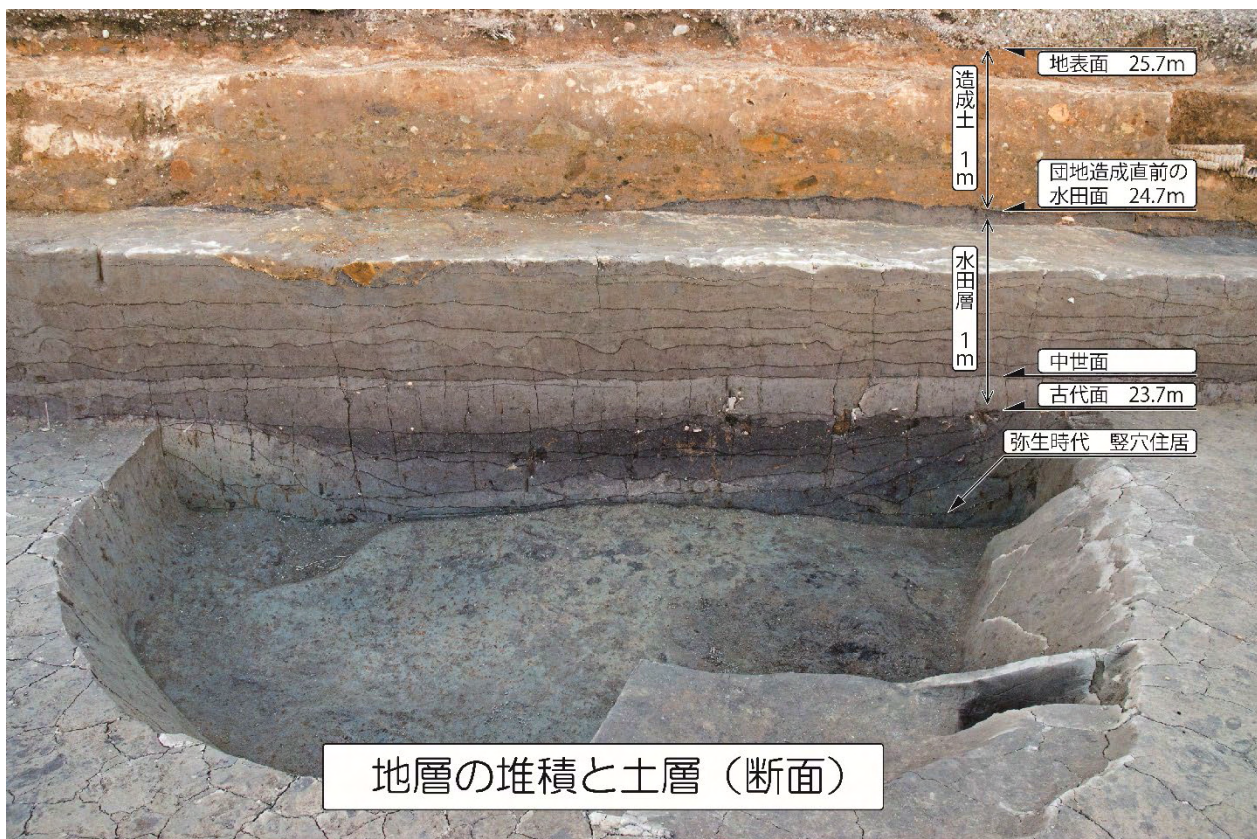
第3図 土層堆積状況

団地は当時千町耕地と呼ばれた水田地帯に大々的な土盛りを行い団地建設が行われた。このため、建物基礎とその余掘り部分は破壊されているが、それ以外は昭和の埋め立て前の水田から以下の地層が良好に残されていた（第3図）。

今回の調査地点の標高は 25.5～25.8m あり、平均で約 1 m の団地盛土が認められた。その下の水田層は厚く 1 m ほどに達し、昭和から中世までの水田が連綿と構築されている。発掘調査は標高 23.7～24.0m 付近の面から調査を開始している。この面で近現代から弥生時代に及ぶ遺構が確認されている（第6図）。

遺跡のベース土は沖積地のためシルト層が主体である（第3図）。近年のこの多摩川低地の調査が活発に行われるようになり、多摩川低地の遺跡の状況が少しずつ分かりかけてきている。

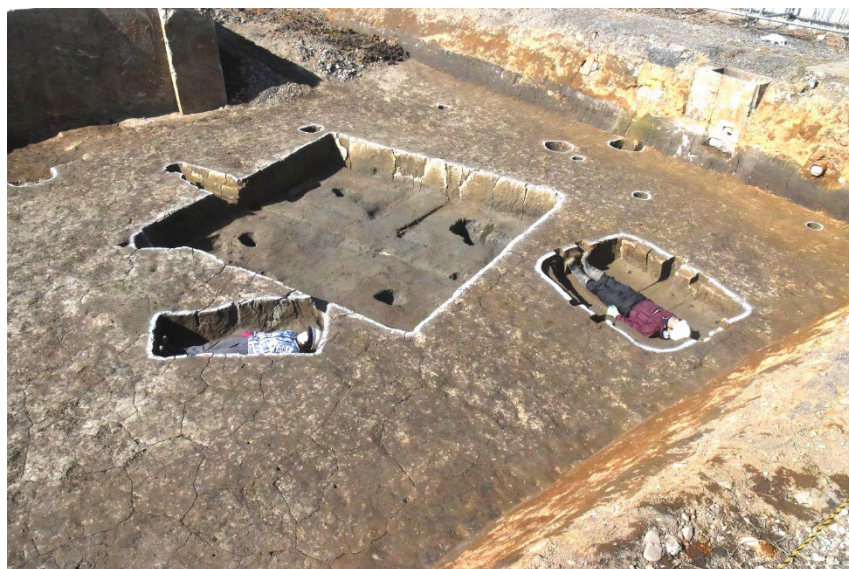
第13図 SI60と墓壇SK14・15

**墓壇の検出** 火災後人為的に埋め戻されたSI60に接し、墓壇と思われるSK14と15が構築されている(第13・14図)。SK14とSI60はわずかに重なる新旧関係にあるが、平面・断面どちらの土層観察でも新旧を決定できなかったが、後述する理由からSI60よりSK14が新しいと判断している。

SK14は、平面形は台形で、規模は $1.75 \times 1.00 \times 0.38\text{m}$ 、平面では不明であったがベルトの断面で木棺の痕跡を認め、蓋の可能性のある木質の腐食土らしき層を認めた。内部から5世紀後半の土器が出土している。木棺の推定規模は $1.50 \times 0.50 \times 0.30\text{m}$ である。

SI60は先に述べたように火災後人為的に埋め戻され、廃絶儀礼の玉の散布が認められた。この埋め戻しには周堤帯の土も用いられたと考えられ、SK14はこの周堤帯が存在した位置に元の住居壁とわずかに重なるように構築されている。SK14が墓壇の可能性あることから、墓を壊して住居を構築することは死者を否定することとなり通常では考え難い。住居跡より新しいと考えたい。
