# 大光寺跡の考古学的調査

永恵 裕和（兵庫県立考古博物館）

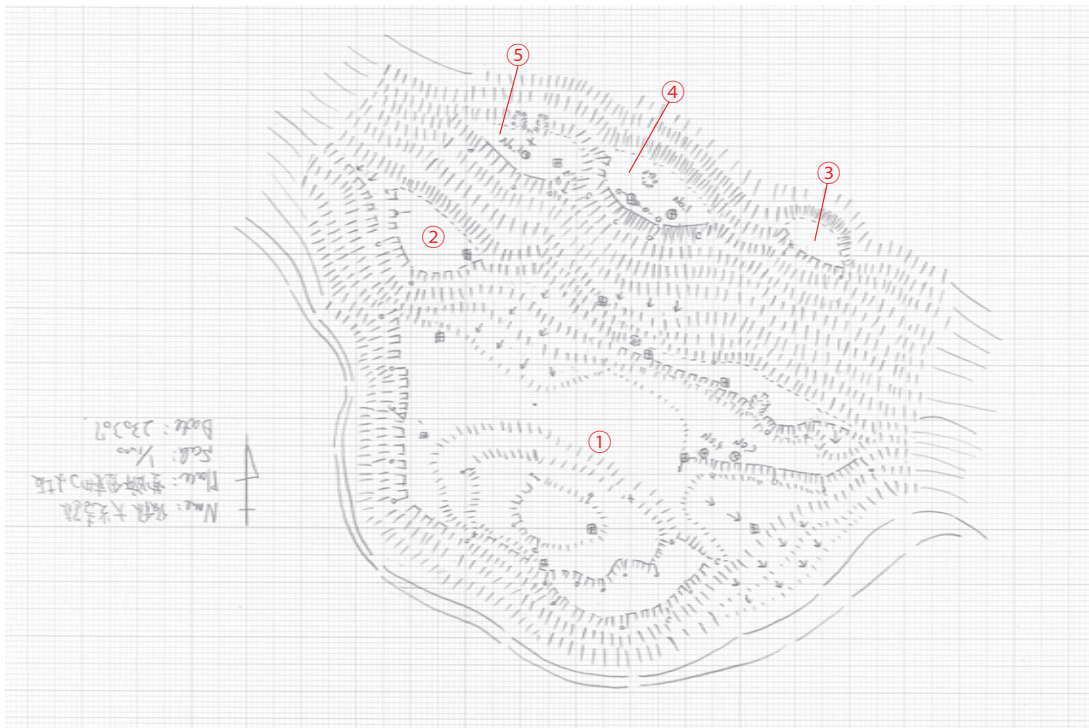
(図3) 大光寺跡縄張図 (1/1,000、図中○囲み番号は平坦面番号)

大光寺跡は、5つの平坦面群からなる。寺域内で最大の面積を持つのが、最下段に位置する平坦面 1 である。面積は約 3,000㎡で、平面形は南側に短辺を持つ逆台形を呈し、平坦面の周囲の傾斜は平均斜度 45° となり非常に急峻である。平坦面 1 の内部は平坦ではなく、南側に不成形ながら東西方向に長軸を持つ高まりと、東側で緩やかに外部へ向かって下降する凹地、斜面に接する北辺部では、東西に分かれて、小さな平坦面が設けられている。南側の高まりは、東以外は明瞭な頂部と斜面の傾斜変換点を持たない。東側では、南東隅部で矩形の折れを持つほか、他の縁辺部に比して、明瞭な傾斜変換点を持つ。東側の凹地は長辺を外側に向ける台形を呈する。東辺より下部には明瞭な平坦面が認められず、緩やかに傾斜しながら、北東方向へ斜面に沿う形で規模を減じながら伸びる。この凹地の北側斜面（平坦面 1 北辺部の東西の小平坦面）は急傾斜を呈する。

平坦面 2 は平坦面 1 の北西隅部に位置し、面積約 140㎡で不整形な三角形を呈する。平坦面 2 北側の斜面は急峻な角度となっていることから、本来尾根で在った箇所を削り込んで平坦面を造成した可能性が高い。

平坦面 3 ～ 5 は、平坦面 1 の中央北側に位置し、平坦面 2 よりも標高が高い位置に設けられている。いずれも平面形は不整形な半円形を呈し、平坦面 3 → 4 → 5 の順に標高が低くなる。

平坦面 4 は、面積約 200㎡で 3つの平坦面の中央に位置する。南辺及び東辺の傾斜は急になるが、西側は比較的緩やかな傾斜となる。平坦面中央部分に井戸と考えられる円形の石組みを確認した。南辺では東西方向に並ぶ石列を確認した。北側へ展開する石列が見られないことから、地表面観察からは、礎石建物跡の痕跡ではなく、築地塀などの塀の礎石である可能性も推測できる。平坦面 4 では土器を 1 片採集した。平坦面 5 は、面積約 100㎡で平坦面 4 の西側に位置する。北側斜面部で 2 カ所の掘り込みがあったが、一部で石組みがあること、2 基が隣り合って存在することから、近世以降の炭窯の可能性が高い。南東隅は、南

側に方形に落ち込み、平坦面1へ向かう通路の可能性がある。平坦面4では土器を1片採集した。平坦面3は面積約90㎡で平坦面4の東側に位置し、寺域内で最高所に占地する。平坦面4・5と異なり、石列や井戸と考えられる円形の石組は見られなかった。平坦面3～5のいずれにおいても、北側斜面が急峻になっていることから、これらの平坦面群が斜面を掘りこんで構築されたものと考えられる。

第3に、平坦面1東側の進入路と平坦面群の動線である。周囲を平均斜度45°で囲繞する大光寺跡では、周辺どこからでも平坦面内に進入することはできない。平坦面1東側の凹地が唯一外部に向かって開く斜路となっている。前述のとおりこの凹地の北側は非常に切り立った斜面となり、また平坦面1南側の高まりも、東側で矩形に折れを持つことから、この東側の凹地が、寺域の内外を繋ぐ進入路であった可能性が高い。なお、この凹地の西側が、ちょうど平坦面1の南側高まりが始まる東西方向の傾斜変換点にあたることから、域内の中心部分であると判断できる。寺域内の動線については、平坦面1東側凹地から入り、平坦面1の北西部の高まりを経由し、平坦面2へ入る。平坦面2からは北側斜面を登り、平坦面5南東部の凹地をから内部へ入る。平坦面5から4へは平坦面4の西側から斜面を登り、平坦面4から平坦面3へは緩やかな傾斜を持つ平坦面3西側をすすみ、平坦面3へ到る。
