西大寺弥勒金堂の調査

一第 655 次

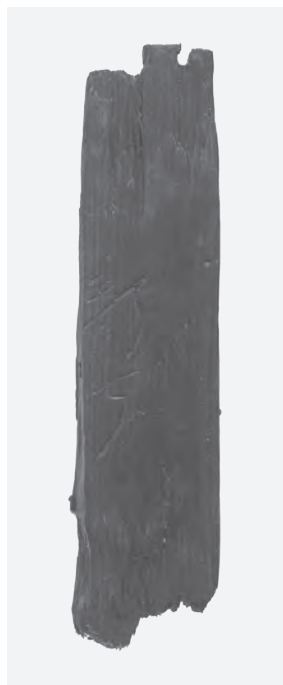
図 139 第 655 次調査出土木簡

打ち
(刻書)
(159)・(40)・8 081

木簡は、礎石抜取穴 A から 1 点出土した（図 139）。上端は右半削り（一部腐食）で左半折れ、下端折れ、左辺割れ、右辺削り（一部腐食）。上端付近に穿孔の痕跡が 2 箇所あり、「打ち」と刻書される。近世以降に属するとみられるが、性格未詳。（山本祥隆）
