## 鞠智城跡深迫門の土塁構造と構築技術

歴史公園鞠智城・温故創生館 宮崎敬士

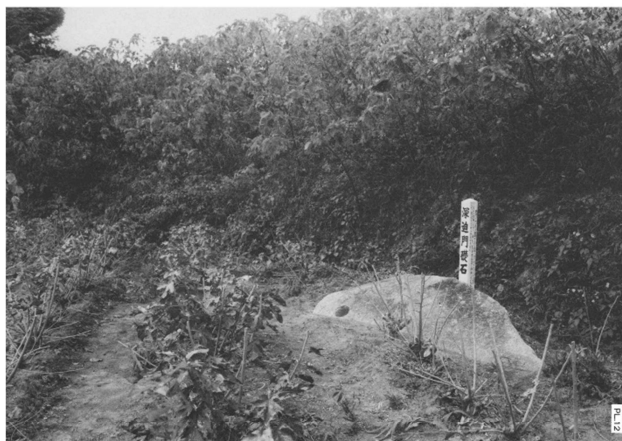
深迫門跡は、鞠智城跡の城域の南を限る外郭線が、その東端で北に向きを変える地点に位置し、城域の南東隅に所在する。また、東方向に開口する谷部を塞ぐように立地しており、そのすぐ西の城内側には池ノ尾門跡に通じる谷の始点がある。門跡の標高は約123mを測る。深迫門跡における発掘調査は、これまで昭和42年度の第1次調査から令和4年度の第37次調査まで7次にわたって実施してきた。これまでの調査によって、地元で「長者どんの的石（まといし）」と

Figure 2 長者どんの的石

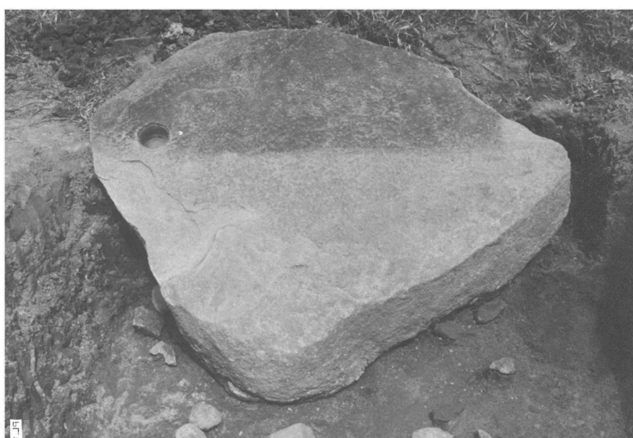
また、門礎石の形状は、長軸 268 cm、短軸 226 cm、厚さ約 80 cmを測り、上面は特に加工した痕跡は認められないものの、概ね平滑に仕上げられていることを確認した。この門礎石には長径約 20 cm、短径約 18 cm、深さ約 14 cmの軸摺穴が1つ穿たれているが、この軸摺穴は、縁が二段となり、完全な同心円を描かないこと、また、鉄製受皿等が存在した痕跡は認められないことなどが観察された。

Figure 3 深迫の門礎石

長軸約268 cm、短軸約226 cm、厚さ約80 cmを測り、石材は花崗岩である。上面には明瞭な加工痕はないものの概ね平滑で、端部に近い位置に1つの軸摺穴が存在する。この軸摺穴は、長径約20 cm、短径約18 cm、深さ約14 cmを測り、2段に狭まる形状をなしているが、完全な同心円にはならない。また、軸摺穴の内部には軸受けの機能をもつ鉄製受皿等があったことを示す鉄錆等の痕跡は認められない。

この門礎石は、第1次調査においては原位置を保っているものと判断された。しかし、第16次調査における再調査の結果、この門礎石は原位置を保っていないものと判断した。

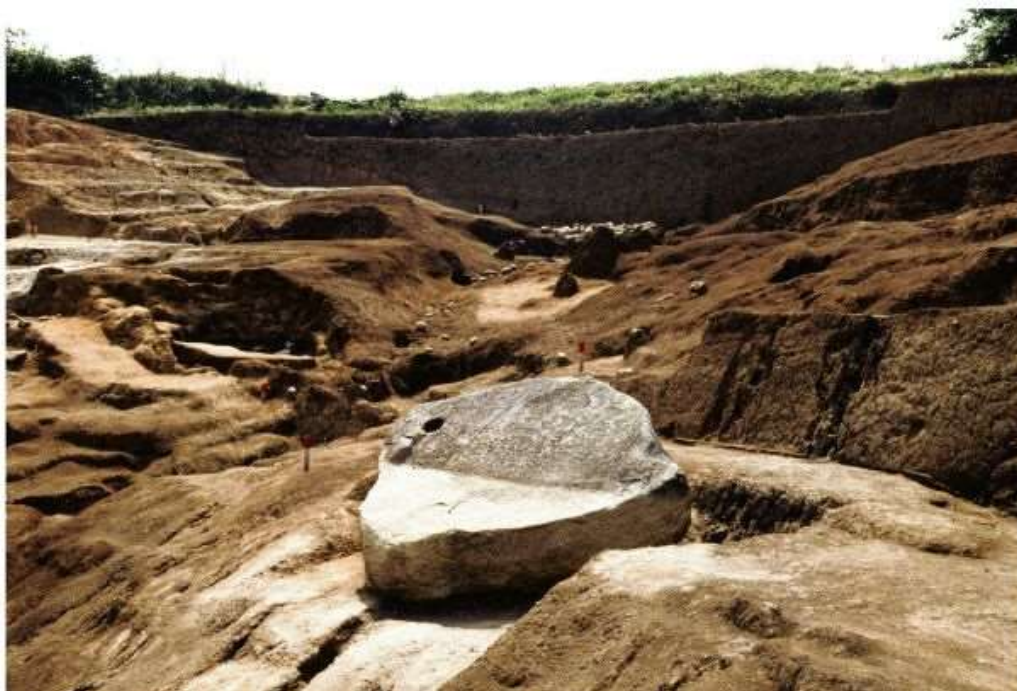
Figure 4 深迫門の構造（第 16 次調査）

また、深迫門跡の所在する谷部の南北両側において版築土塁を確認した。地形は後世に段々畑として造成された関係で段地形を呈し、その 2、3、4 段目の法面から互層の盛土を検出し、谷を狭めるための版築土塁が存在していたことが明らかとなった。おって、谷部の南側から方形状の掘方 6 基を検出し、そのうち 2 基は柱穴を伴い、柱間間隔は 1.8m であった。これについては、版築土塁の裾部に位置し、登城道の南縁に並ぶ杭列であると判断した。さらに、谷部中央の 4 基の土坑のうち 1 基の底部から石列が検出され、版築土塁の下層部の石列と推定した。

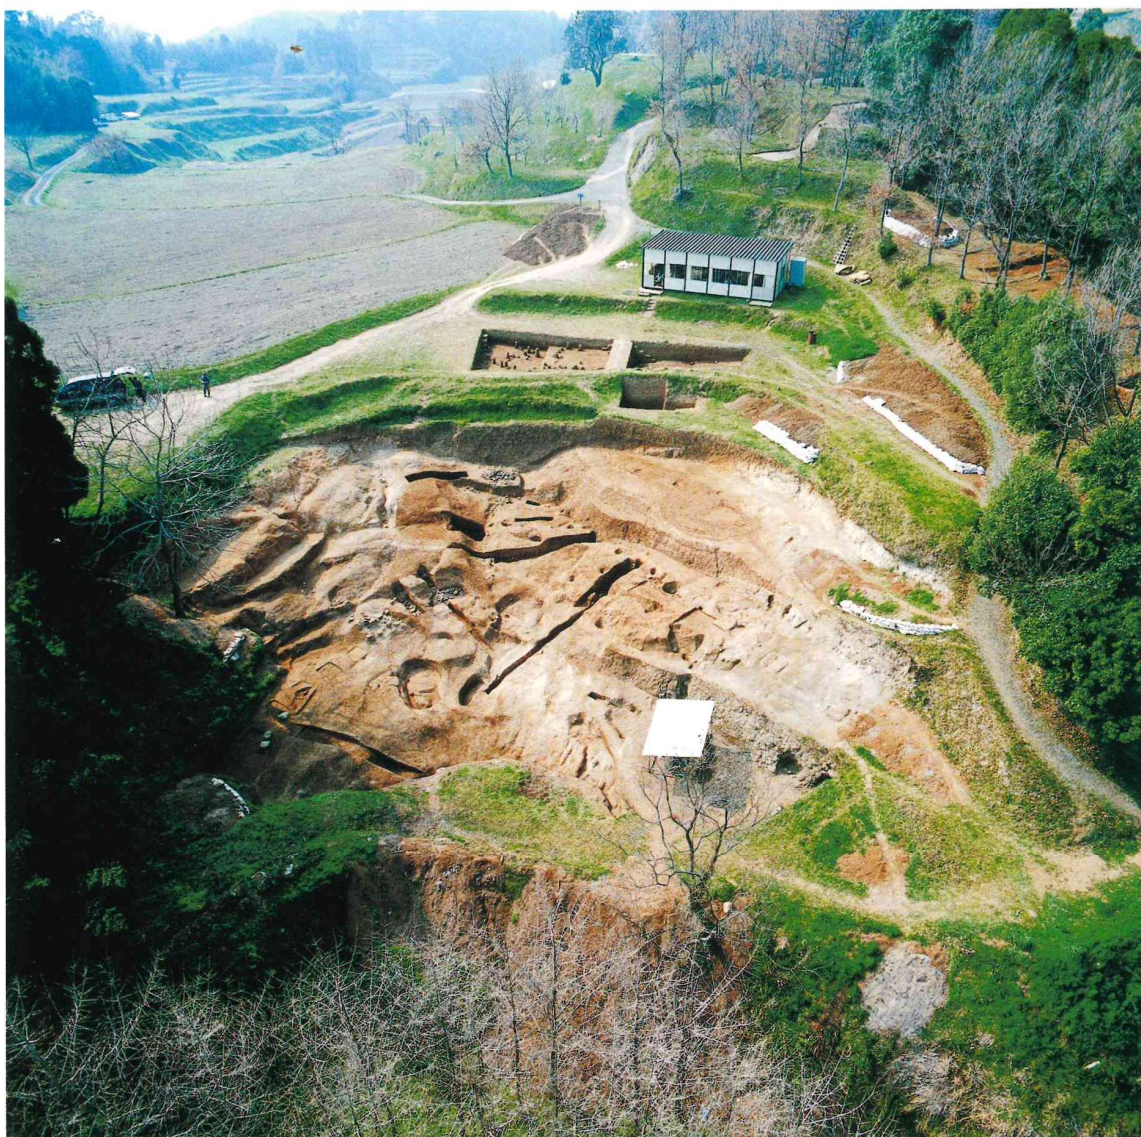
第 16 次調査において、南土塁の東に柱間約 1.8m の柱列の存在が確認されていたが、第 28 次調査によってさらに北側に 1 間分の柱掘方を検出した。さらに北土塁においても、柱の痕跡や掘方を約 1.8m の間隔で 7 間分確認した。その柱痕跡は盛土部分に食い込むような形で検出されており、版築工法における支柱であることを確認した。そのため、南土塁の東側の 6 基及びその北側の 1 基の柱掘方についても、盛土自体はすでに消失しているものの、版築に伴う支柱穴であるものと判断した。

第 16 次調査の際に南土塁裾部で石敷きが一部検出されていたが、第 28 次調査でその延長と土塁裾の石列を確認し、さらに北土塁前面においても確認した。また、土塁前面の柱掘方と石敷きの関係を整理し、土塁本体の構築と石敷きは一連の工程の中に組み込まれていたものと判断した。

このように、土塁裾部を確認したことによって、土塁の延長方向及び規模が明らかとなった。南土塁は北西方向に延びており、門口を挟んだ北土塁については、北東方向に延び北側尾根の東端部にとりつく。南土塁の規模は、部分的に残る盛

Figure 5 深迫門の構造（第 28 次調査）

土から、土塁幅約 6.7m、土塁高約 4.0m、北土塁については土塁幅約 15.0m、土塁高約 4.0m の規模であることが明らかとなった。

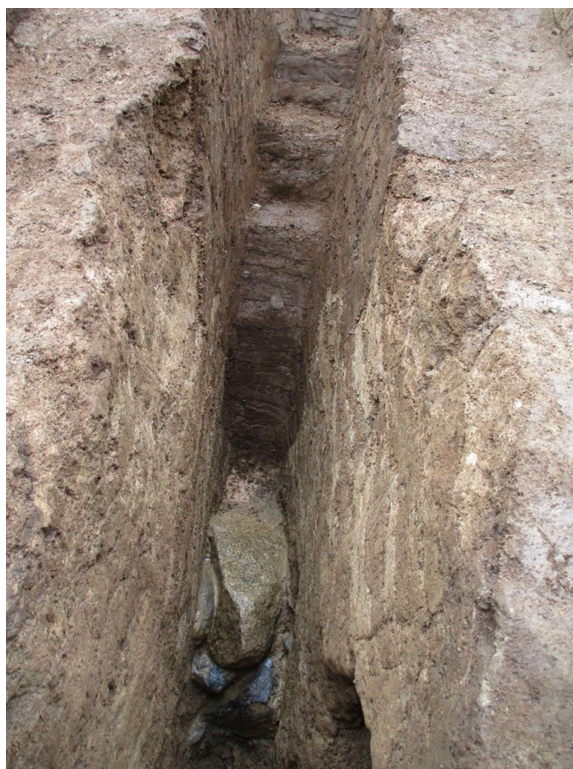
版築の基底部の構造を確認するためにトレンチを入れ、3段の石積みを検出した。石積みの底面の高さは標高124.5mで版築が確認できる高さは標高約129.5mである。その標高差から土塁の高さは約5mと考えることができる。また、深迫門跡の北側尾根崖面で版築を確認したことから、調査担当者は少なくとも高さ6m以上の城壁があったと推量した。

また、南土塁は、地山を階段状に整形した後に版築したことを確認した。

Figure 6 版築と3段の石積み

北土塁では、石列は計 3 石分を確認し、土塁前面から奥に向かって約 17 cm 入る。この石列の前面に、土塁裾部に平行する幅約 70～80 cm の石敷きが存在する。なお、版築の基底部の構造を確認するためのトレンチで検出した 3 段の積石は版築内部にあり、石列とは異なる様相を示している。

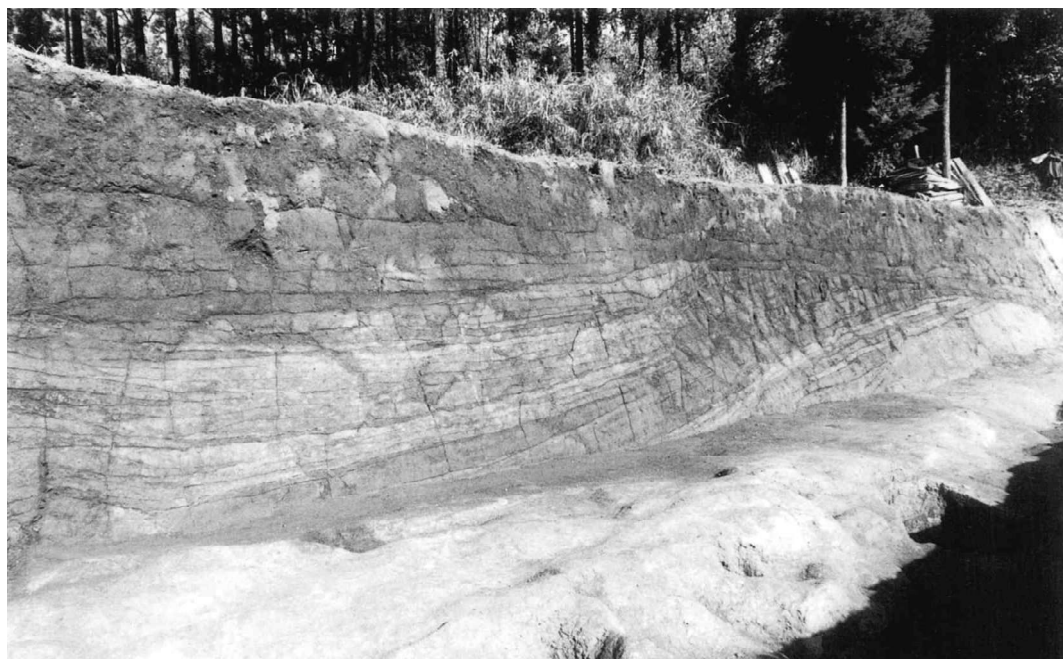
北土塁においては、段状地形の上から 2 段目の法面において、茶褐色土を強く叩きしめた土塁の基底部（長さ 10.4m 分、層厚最大 40 cm）を検出するとともに、北端寄りの部分で地山にとりつく土塁の先端部を確認した。3 段目においては、長さ 13m 分の版築土塁を検出した。最大の層厚は 1.6m を測り、20～30 層に及ぶ盛土が積み重ねられていた。それぞれの盛土は層厚 10 cm にも満たないもので、粘土を非常に強く叩きしめたものである。盛土には、茶白色、灰茶色、橙褐色、黒茶色のローム層土が利用されていた。4 段目は、北端で凝灰岩の岩盤に取り付く形で版築土塁が築かれている。オリーブ色を基調とする盛土であるが、2 段目の法面のようにはっきりとした分層はできない。また、3 段目の土塁の北東端から 8.9m の箇所には、盛土の上面にひび割れのような縦位の細線が認められた。なお、段状地形の 1 段目においては、版築の痕跡は認められなかった。

南土塁においては、上から 3 段目において長さ 4.5m、層厚 60 cm にわたって黒色と茶色のローム層土を主体とする盛土を確認した。この箇所は谷間の斜面に沿って南側から北側へ向けて緩い傾斜をなしている。4 段目は、谷側が黒色土と灰色土の盛土で、山側が茶色ローム層土の盛土であった。全体的に盛土の層厚は地形に即したもので、谷間の斜面中央部が最も厚くなる。一部でみられた盛土のずれは、上下からの圧力によるものと考えられるが、地震等で生じた可能性もある。なお、段状地形の 1 段目と 2 段目においては、版築の痕跡は認められなかった。

Figure 7 深迫門の版築土塁

南土塁においては、その東側に柱間 1.8m の間隔で並ぶ柱穴を 7 基、北土塁の裾部でも柱間 1.8m の間隔で並ぶ柱穴を 8 基確認した。特に、北土塁の柱痕跡はやや盛土部分に食い込むような形で検出されており、これら一連の柱穴は版築工法における支柱の痕跡であると考えられる。

南土塁では、石列は安山岩系の 30～45 cm 大の計 4 石の石材が前面を揃えるように整然と並べられていた。さらに、この石列前面には、土塁裾部に平行する幅 1.2m の帯状の石敷きを確認した。これらは外に向かい勾配約 16 度の傾斜で下る。この石敷きには、10～30 cm 大の安山岩系の石材が主に使用され、軽石も使用されていた。石敷きの前面は不揃いで、上面を揃えるような意識は認められない。石敷きの上面には、盛土がなされていると考えられる。

以上のように、土塁裾部を確認できたことにより、土塁の延長方向と規模が推定可能となった。南土塁は北西方向に延びており、門口を挟んだ北土塁については、北東方向に延び、北側尾根の東端部にとりつく。土塁の規模は、南土塁が幅約 6.7m、高さ約 4m、北土塁が幅約 15m、高さ 4m 以上と推定される。なお、この深迫門跡の土塁は、北土塁における背面端部の整形状況から内托式の土塁であると想定される。
