## 一里塚遺跡（吉岡東官衙遺跡）

宮城県教育委員会 古川一明

## 遺跡の概要

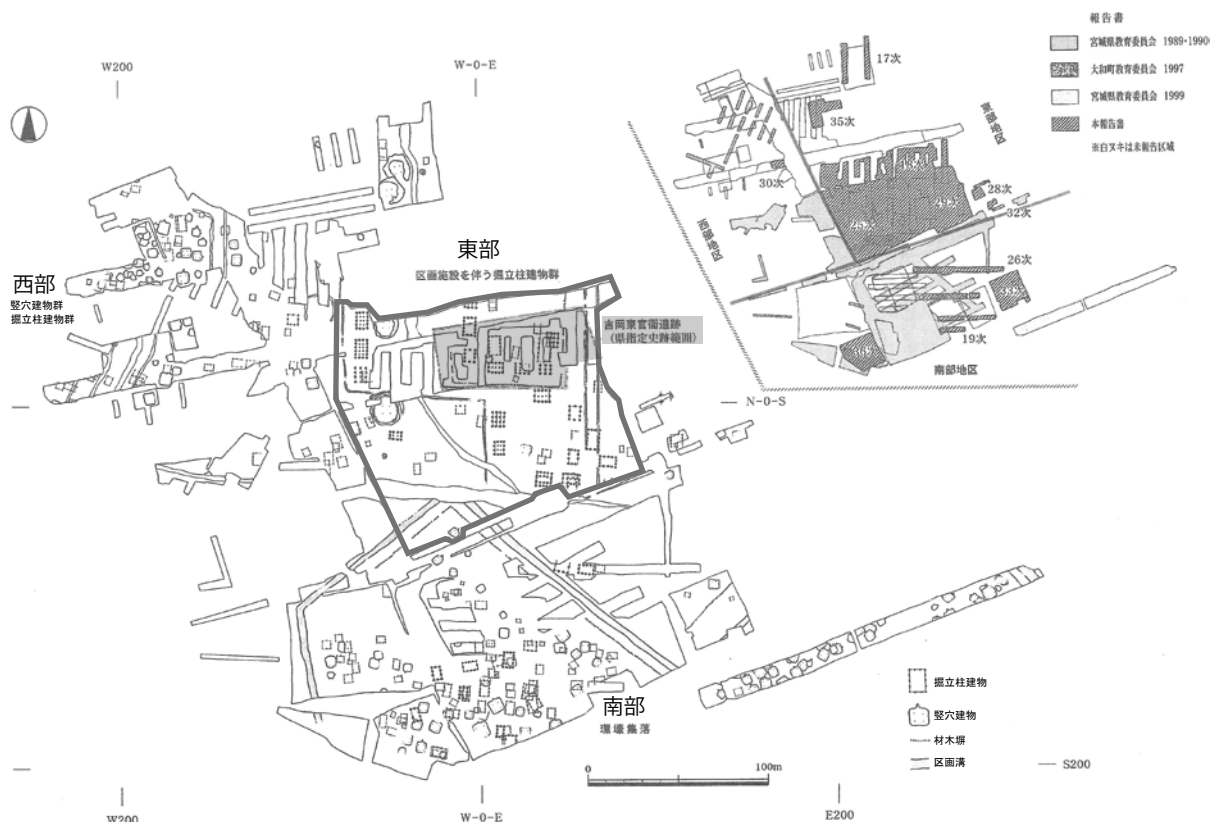
第2図 一里塚遺跡 調査区位置図 (大和町 2003 に加筆)

1988（昭和 63）年～1998（平成 10）年、吉岡東土地区画整理事業に係る工業団地造成や道路拡幅等の工事に伴う継続的な発掘調査が実施された。調査の結果、旧石器時代から江戸時代にかけての遺構・遺物が発見され、このうち主体を成す奈良・平安時代の遺構・遺物については（1）遺跡南部にある、溝と堀で囲まれた竪穴建物と掘立柱建物の一群、（2）遺跡西部にある、竪穴建物と少数の掘立柱建物の一群、（3）遺跡東部の、方形に堀で囲まれた建物を中心とした掘立柱建物群、の 3 群に分けられた（第 2 図）。このうち（3）の遺跡東部の群では、東西 58 m、南北 54 m 以上の方形に巡る材木堀と、その南辺と東辺に設置された棟門が検出され、堀の内には中央の空閑地を取り囲むように倉庫群が規則的に配置されている状況が確認された。こうした建物配置のあり方や、倉庫群周辺から炭化米が出土していることなどから、この区域は郡家や駅家などの古代の官衙施設に伴う正倉院と考えられた。このため、この一角については 1996（平成 8）年に「吉岡東官衙遺跡」の名称で宮城県の指定史跡として登録され、工事対象地から除外され保存整備され現在に至っている（第 2・3 図）。

**集落の立地：**I 期の集落はⅡ期官衙正倉域を挟んで南部と西部の 2 つのエリアに分かれて確認された。両エリアの間に介在するⅡ期官衙正倉域は微高地上にあり、集落立地上好条件を満たしているにもかかわらず I 期の遺構は東部には分布していない。あたかもⅡ期の官衙建設地は I 期には予め確保されていて、その周囲に集落が形成されたようにみえる。このような状況は一里塚遺跡 I 期段階の集落の立地が、官衙＝黒川郡家造営を目的として当初から計画的に設定されたことを示している（第 2 図）。

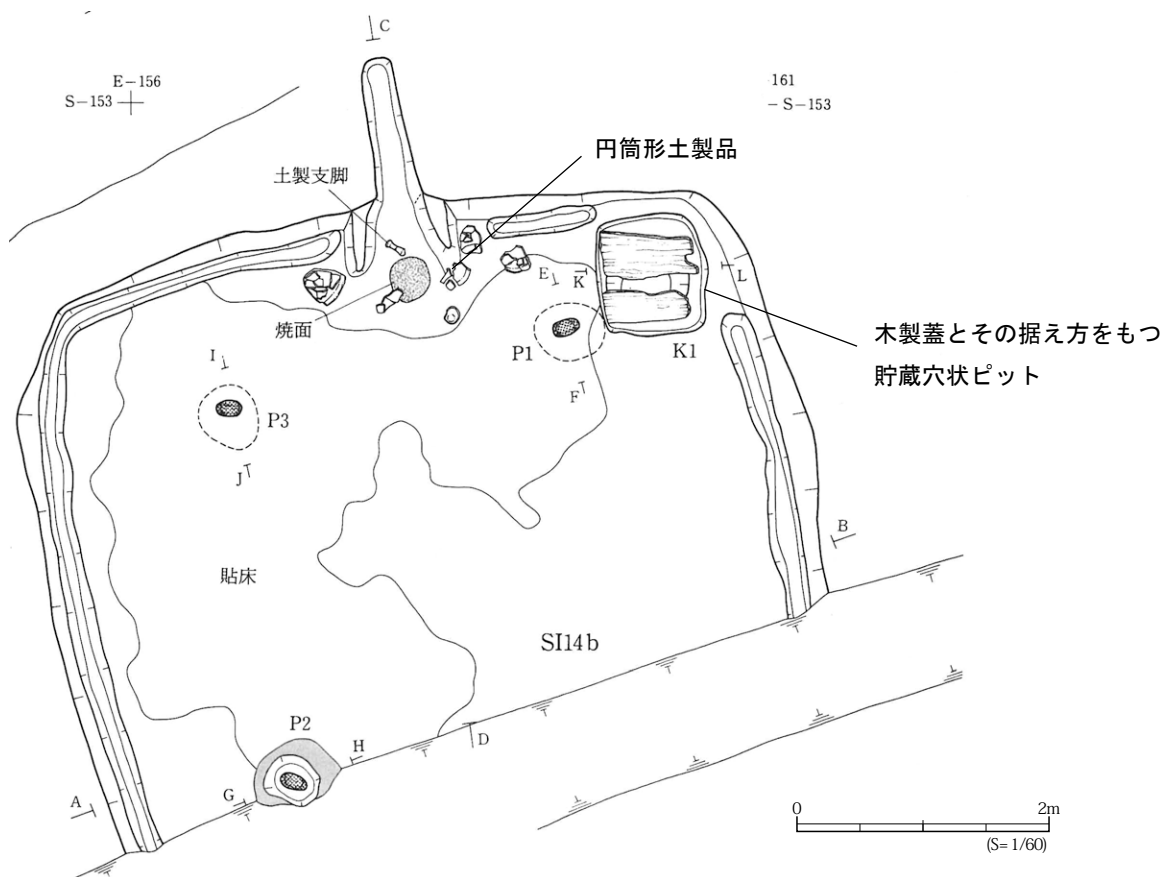
第4図 I期 SI14b 竪穴建物 (宮城県 1999)

発見された大溝（SD09+SD3304）と材木堀（SA01+SA34）は、屈曲して張り出し部を有するなど、防御性の高い区画施設を構成している。区画施設内側では北関東に類例のみられる構築技術によるカマドや貯蔵穴を有する SI14b 堅穴建物（第 4 図）が確認され、関東系土師器（第 5 図）も出土するなど、この集落の住人が関東地方と密接な関係にあったことを示唆している。また、I 期の中でも 7 世紀末～8 世紀初頭までは建物の方位が北で東に振れた方位をとるが、8 世紀前半には掘立柱建物の方位が真北に斉一化され、区画施設も解消された可能性が指摘されている（宮城県教委 1999）。こうした堅穴建物と掘立柱建物が共存する集落の出現と展開の過程は、官衙建設に先行して設置された防御的区画施設を有する移民集落の特徴の一つとされる。すなわち、一里塚遺跡 I 期の集落は、次にみる II 期の正倉院を擁した「吉岡東官衙」造営の準備段階として評価されている（大和町教委 2003）。

**北関東からの移住者を含む住民構成：**一里塚遺跡の I 期に属する竪穴建物出土土器の組成をみると関東系土師器を主とするもの、在地土師器を主とするもの、両者が混在するものの 3 グループに分けられ、関東と東北南部の土器文化の混在がみられる（宮城県教委 1999 p. 146）。このうち関東系土師器を主とするグループの竪穴建物のカマドや貯蔵穴状ピットの特徴について検討した結果、甲信・北関東に類例が多く求められる円筒型土製品を用いたカマドの構築技術（SI14b）、同じく北関東から福島県中・南部地域に類例が多い凝灰岩切石を用いた技術（SI03 新、SI06 新、SI42、SI48、SI54）、北関東地方に類例が求められる蓋据方を持つ貯蔵穴状ピット（SI14b、SI45、SI80）等複数例みられることが注目される（宮城県教委 1999 pp. 135-139）。これら竪穴建物の構造や出土遺物の特徴から、一里塚遺跡 I 期の集落の居住者は、甲信・北武蔵を含む北関東地方からの移民であった可能性が指摘されている（宮城県教委 1999 p. 146）。

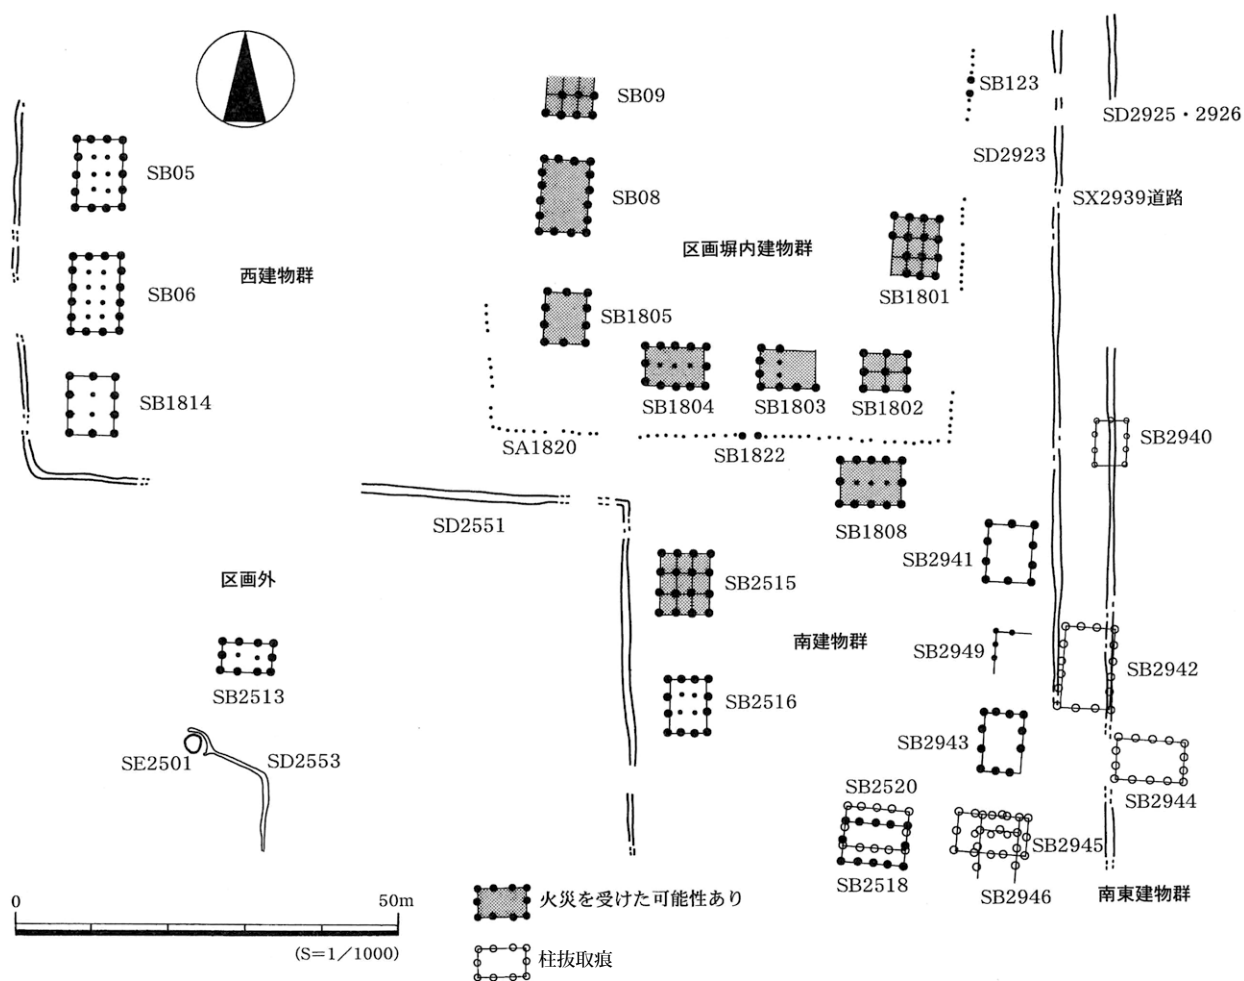
第6図 II A・B期 遺構模式図 (大和町 2003)

（3）東部（12・18 次調査）で発見された倉庫風建物群は官衙＝黒川郡家の正倉院の一部とみられている（大和町教委 2003 p. 179）。当該時期の遺構群は II A・B の 2 時期に分かれる（第 6 図）。

**II A 期：**材木堀（SA1820）が東西 59 m、南北 54 m 以上（想定復元は門を中心として全長 94 m）の矩形の範囲を囲むと推定（大和町教委 2003 p. 166）され、その南辺と東辺中央に門（SB1822、SB123）が付く。材木堀内側には中央の空閑地を取り囲むように掘立柱建物 7 棟（総柱式 3、布掘総柱式 1、床束を伴うもの 2、側柱式 1）が規則的に配置され、材木堀外側南東には掘立柱建物 7 棟（布掘総柱式 1、側柱式 6）が配置されていた。東側を正面とし左右対称の建物配置を想定するならば、材木堀内側には特殊な布掘総柱式建物（SB09）を中心に 13 棟の倉庫群が軒を連ねていたと推定される。

**II B 期：**材木堀（SA1820）内側の建物群は同位置同規模で建て替えられ、堀の外側には床張りの建物が南側に 5 棟、西側に 3 棟増設された時期である。倉庫群の範囲が拡大し、建物群周囲にクランク状の区画溝（SD2551）が巡らされている。一方、II A 期の材木堀外側南東の掘立柱建物群は廃され、道路（SX2939）が設置された。さらにクランク状の区画溝の南西外側には床束をもつ建物（SB2513）と井戸（SE2501）（第 7 図）が付設され、官衙に関りの深い墨書土器を含む多くの土器が周辺から出土している。この時期の材木堀内側の建物とそれに隣接する南側の建物群の一部は火災によって焼失し、その一部の柱痕跡（SB08・09）からは炭化米が出土した。

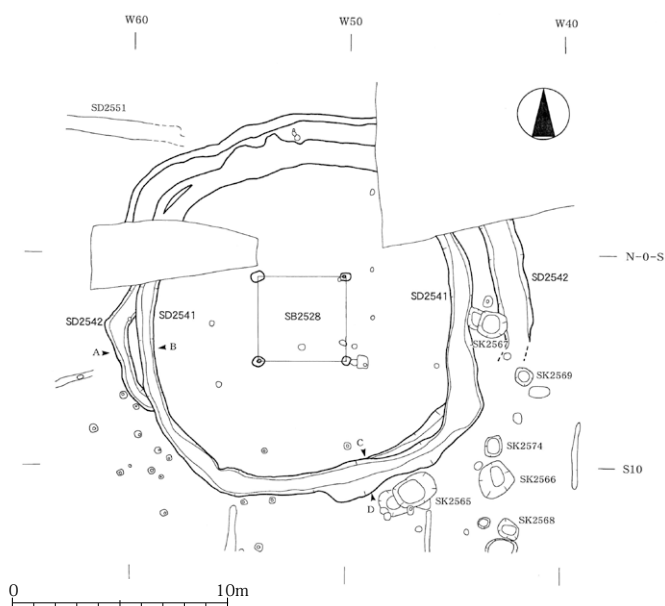
第8図 Ⅲ期 SB2528 (SD2541・2542)  
建物 (大和町 2003)

火災により材木堀（SA1820）内側の II B 期の建物群が焼失した後、倉庫群が再建されることはなく、小規模な建物（SB1806・09・10）や堅穴建物（SI1800）のみとなり、その西側に外周溝を伴う建物（SB2528）が設置された時期である（第 8 図）。これらの遺構は、郡家中枢の施設ではなく短期間で廃絶したものと考えられるが、官衙に関りの深い「官」等の墨書土器を含む土器が周溝（SD2541・2542）から出土している（第 9 図）。北東方向 600 m に位置する 44 次調査区（県道吉岡・鶴巣線拡幅工事）では 8 世紀後葉から 9 世紀中葉の官衙に関連するとみられる規模の大きな掘立柱建物群（SB05、SB08）や材木堀（SA23）が発見されている（宮城県教委 1999 pp. 10-23）ことから、郡家機能は別地点で維持継続された可能性が高いとみられる。

**有力者居宅への変容：**Ⅱ期の正倉院が火災で焼失した後、跡地に倉庫群が再建されることはなかった。代わって正倉城西側に外周溝を伴う建物（SB2528 ほか）が4棟南北に並ぶように確認されている。この種の建物の性格については、宮城県内でも北部の加美町壇の越遺跡、美里町一本柳遺跡、大崎市団子山西遺跡等に類例がみられる。これらの上部構造は不明ながら、8世紀中葉から9世紀中葉頃の有力者の居宅を構成する施設で、主屋や竈屋としての性格が想定されている（村田 2022）。一里塚遺跡のⅢ期の外周溝を伴う建物についても、郡家正倉院の一面が有力者居宅へと変貌していく姿を示しているのかもしれない。

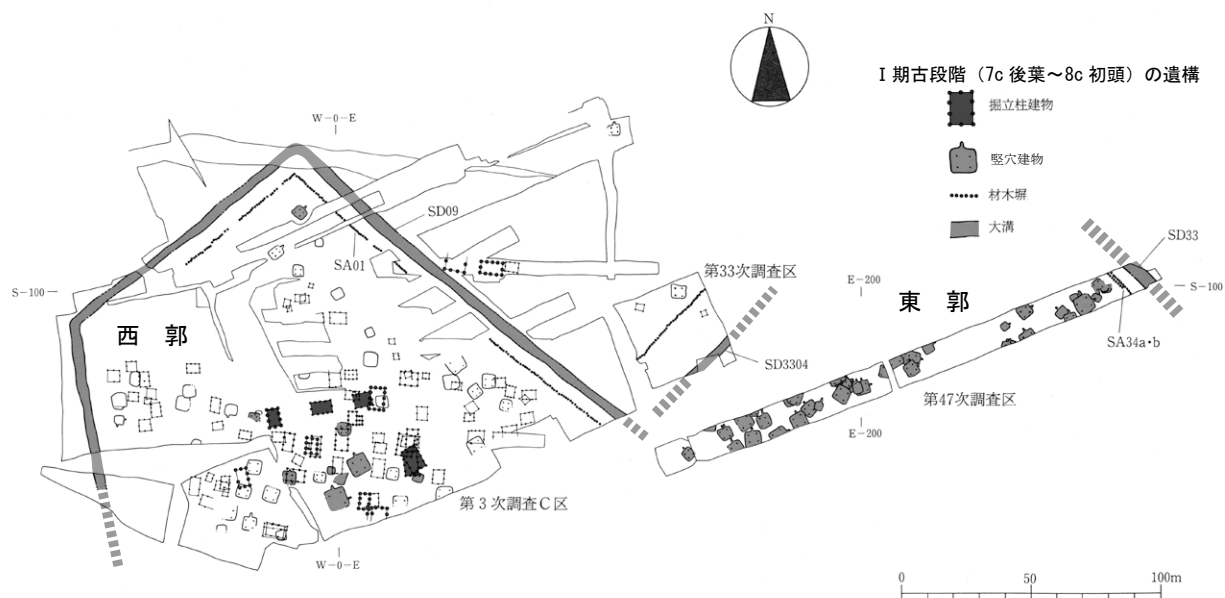
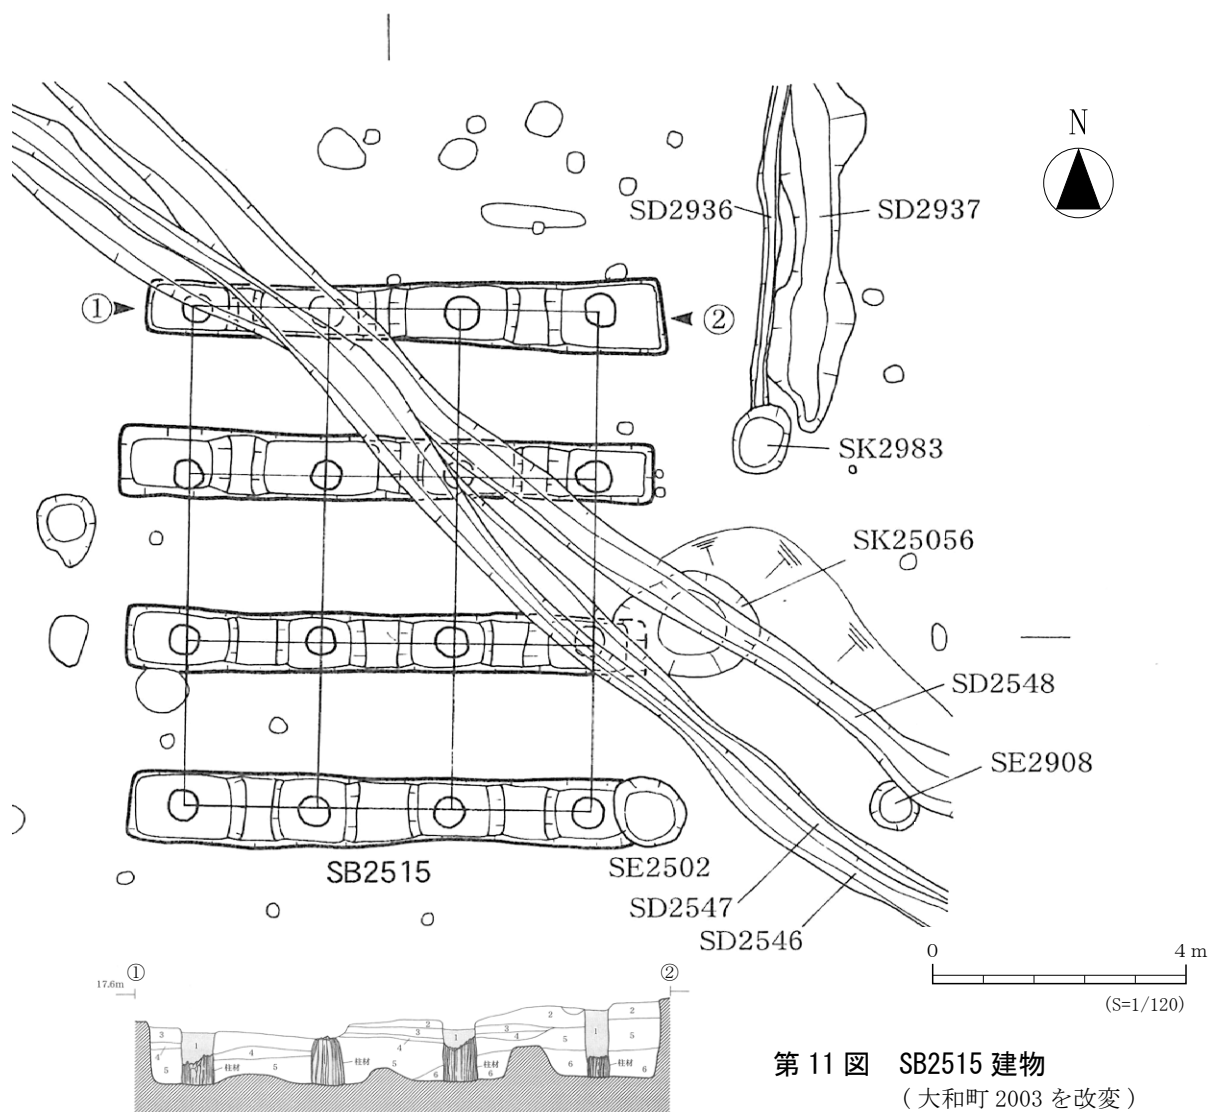
I 期：7 世紀末～8 世紀前半—集落期

一里塚遺跡の遺構群については、一連の調査成果から大別 3 時期の変遷（第 12 図）を辿ったと考えられている（宮城県教委 1999、大和町教委 2003）。Ⅰ期（7 世紀末～8 世紀前半）、Ⅱ期（8 世紀後半～9 世紀初頭）、Ⅲ期（9 世紀初頭前後）で、Ⅰ期は官衙形成以前の大溝と材木堀からなる防御施設を伴う集落で、竪穴建物が主体である。Ⅱ期は官衙の形成期で、8 世紀後半を中心とするⅡ A 期と、その後の建替えや建て増しによるⅡ B 期の 2 小期に細分される。Ⅲ期は官衙廃絶期で遺構が激減する時期で、官衙施設の存続期間は短く、9 世紀前半で終焉を迎えたとみられる。以下、各時期の概要を記述する。

（1）南部（3 次調査 C 区、47 次調査区）に、材木堀と大溝からなる区画施設が巡り、その内部に堅穴建物と掘立柱建物で構成された集落が形成された時期である。（2）西部（3 次調査 A 区）でも同時期の遺構が確認されているが区画施設との関係は不明である。なお、報告書ではこの集落について「環濠集落」の語を用いているが、現在は「囲郭集落」（村田 2002）の呼称が用いられることが多い。

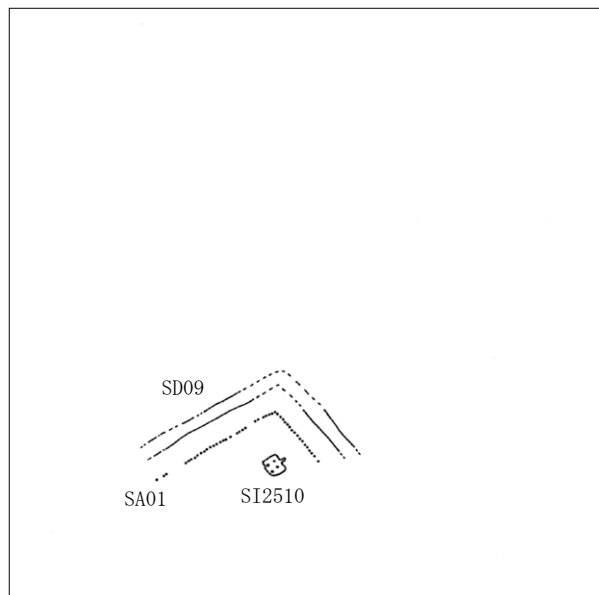
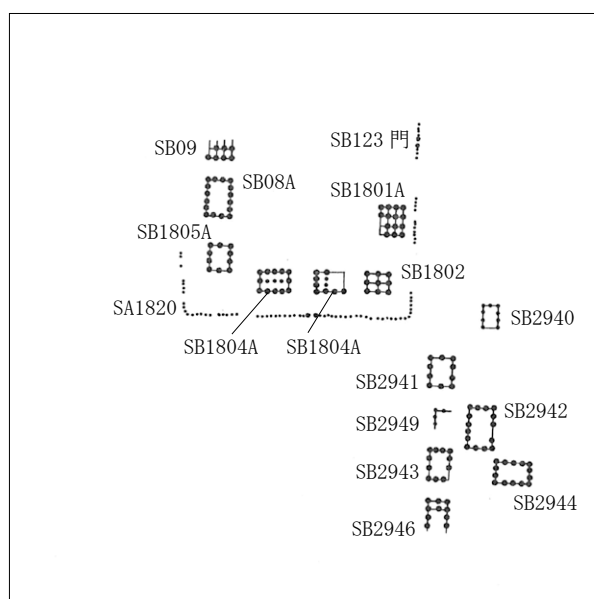
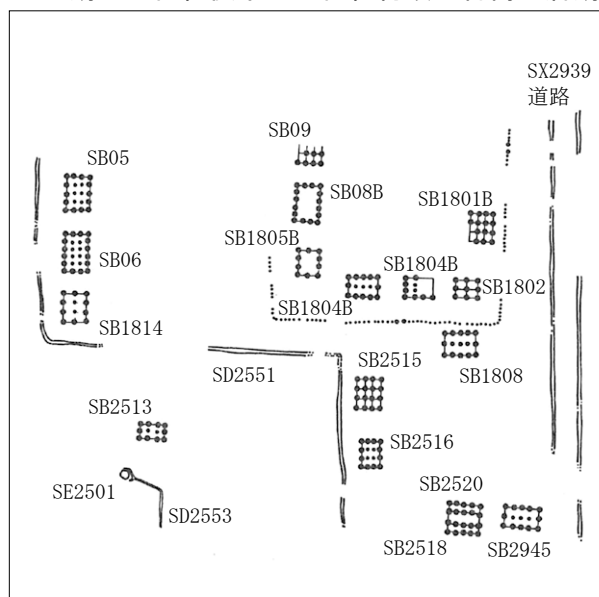
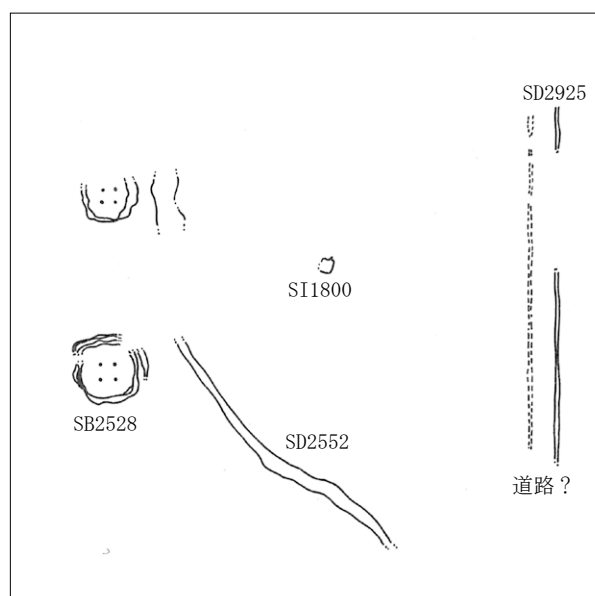
第 12 図 東部地区の変遷模式図（大和町 2003 を改変）

II A 期：8 世紀後半～9 世紀初頭—官衙正倉期

II B 期：8 世紀後半～9 世紀初頭—官衙正倉期

III 期：9 世紀初頭前後—官衙廃絶期

**郡家の構成：**調査で確認したⅡ期の官衙的な遺構群は、黒川郡家の正倉院南半部に相当し、中央の広場を取り囲む形で、東辺の門（SB123）を正面中心として、東向きに建っていたと推定されている（大和町教委 2003 p. 166）。郡庁院などは未発見であるが、正倉院が東側向きであることから、東側もしくは北東側の未調査地に郡家中枢施設が展開するものと推定される。Ⅱ B 期の南北道路（SX2939）は、路面幅が 6 m（側溝芯々で 7 m）で正倉院と郡庁院を結ぶ郡家内の通路と考えられる（第 12 図）。

一里塚遺跡に関わる大規模な調査は平成 22 年以降行われておらず、その後、新たな考古学的知見は付け加えられているわけではない。しかし、過去の一連の調査成果から、7 世紀末から 9 世紀中葉における地域拠点の変遷が、環濠（囲郭）集落→黒川郡家→有力者居宅と典型的な形で追跡できる稀有な遺跡であることを再確認し、現時点でのまとめとしておきたい（第 12 図）。
