た が じょう 多賀城跡

宮城県教育委員会 村上裕次

所 在 地 宮城県多賀城市市川・浮島

年 代 8世紀前葉～11世紀前半頃

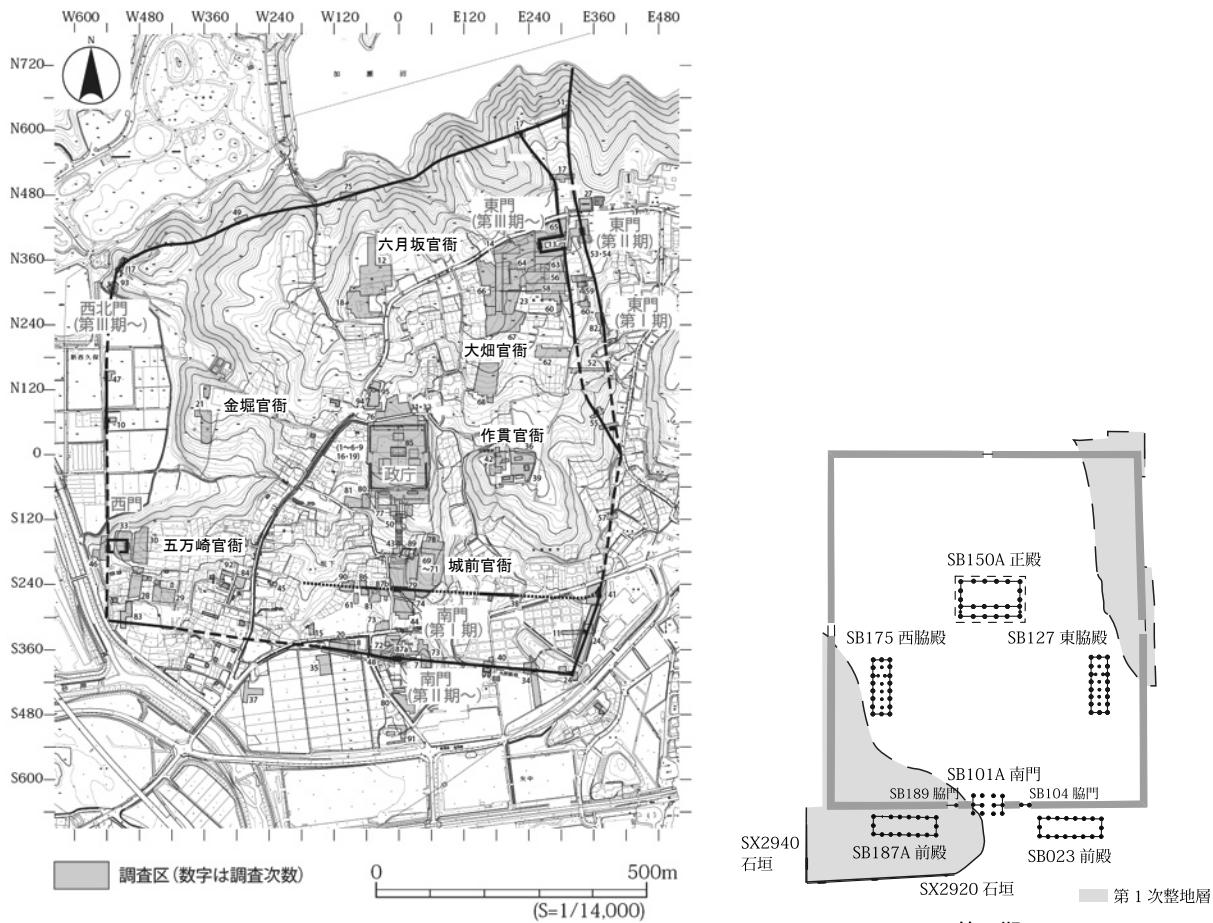
第2図 多賀城跡全体図 (多賀城研 2022『年報 2021』)

多賀城跡は、政庁、外郭区画施設、実務官衙、道路等で構成される（第2図）。ほぼ中心に位置する政庁が築地塀によって区画され、その周囲に実務官衙などが配置されて、さらにその周囲が築地塀と材木塀により区画される二重郭の構造（二重構造）の城柵（村田2004）である。多賀城跡を構成する各施設の概要は以下の通りである。

〔外郭区画施設〕 区画施設、門、櫓で構成される。区画施設は、東西南北の各辺が確認されており、南辺と東辺は時期によって位置が異なる。北辺が丘陵部と丘陵間の谷部、南・東・西・西辺は丘陵部と低湿地部に立地する。構造は築地塀と材木塀である。平面形は不整な方形で、規模は、最大で南辺が約870m、東辺が約1050m、北辺が約870m、西辺が約660mである。各辺には門と櫓が設置されており、これまでに門は南・東・西・西北門、櫓は東西南北の各辺で検出されている（第2図）。

〔実務官衙〕 政庁の周囲の丘陵尾根上に位置し、その平坦面から緩斜面に立地する。政庁南東側には城前官衙、東側には作貫官衙、北東側には大畠官衙、北側には六月坂官衙、西側には金堀官衙、南西側には五万崎官衙が所在し、それぞれ谷や沢により区画された独立性が高い地形に立地している（第2図）。遺構の時期や配置がそれぞれ異なり、個性的な様相を示す（第4～7図）。

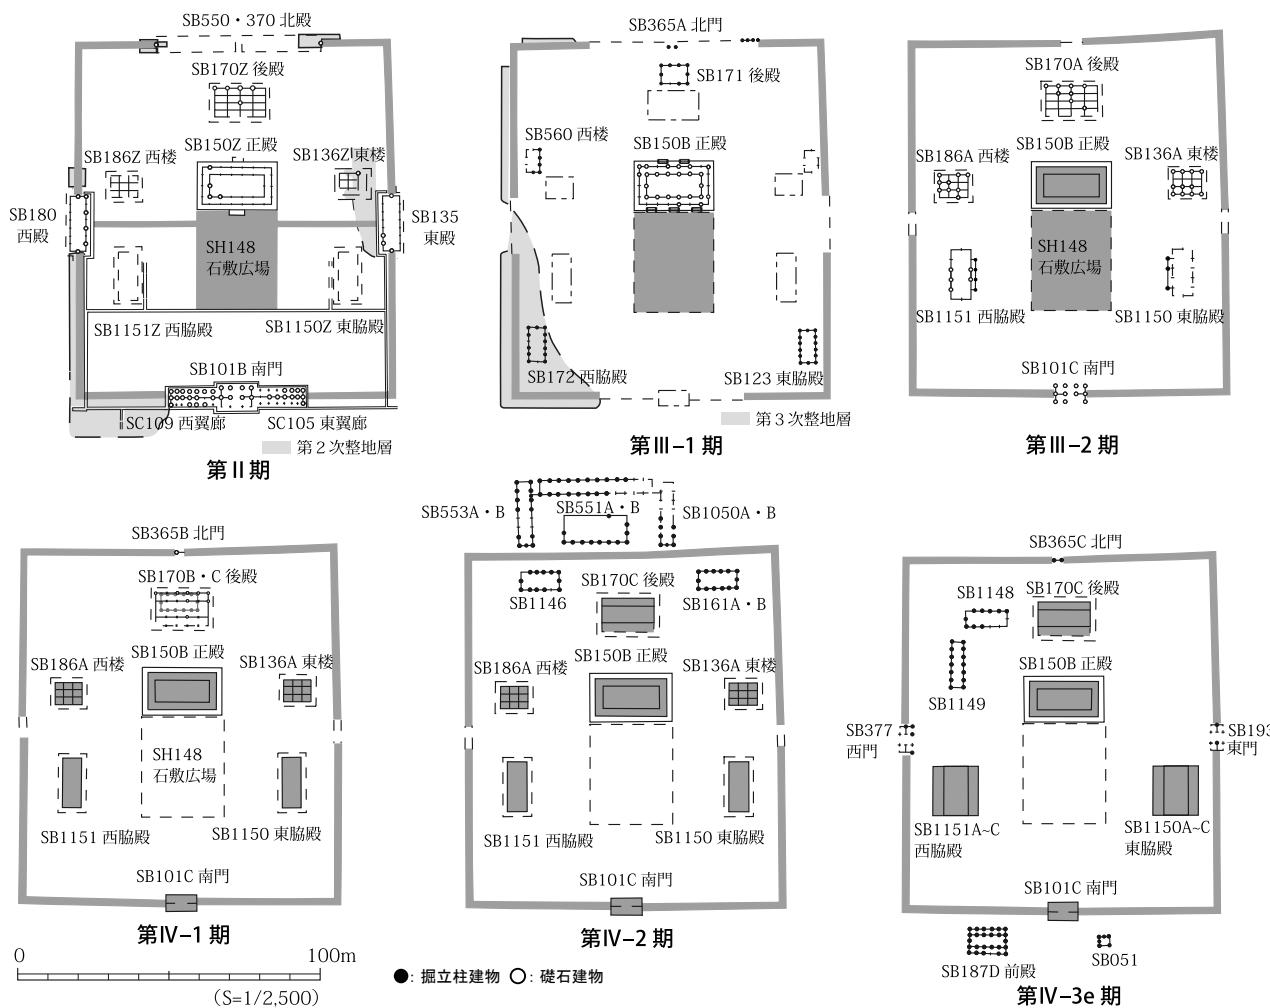
第3図 政庁の変遷 (多賀城研 2013『年報 2012』を改変)

〔政庁〕 多賀城跡の中央やや南寄りに位置し、北西から南東方向に延びる丘陵尾根とその緩斜面上に立地する。東・西・北側は深い沢により区画されており、独立丘陵状の地形となる。政庁の範囲は、東西約103m、南北約116mで、東西南北が築地塀により区画される（第3図）。

【政庁】北西部が切土され、北東部と南西部に整地層が施されて広範囲に平坦面が造成される。沢に面し、地形的に最も低い南西部には土留めのための石垣が設置される（第3図）。周囲は築地塀で区画され、その内部には正殿、東・西脇殿が広場を囲んで「コ」字型に配置される。また、政庁南門の南東側と南西側には南門前殿が設置される。建物はいずれも掘立式で、正殿は桁行5間、梁行4間の東西棟南廂付建物である。正殿をはじめ、主要な建物は瓦葺きであったと推定される（第15図）。

〔政庁〕政庁北半に東・西楼、後殿、南半に石敷広場、石組排水溝、南門の東西に翼廊、築地線上に東・西・北殿が新たに追加され、政庁を構成する要素が飛躍的に増える（第3図）。これらにより、実用性と装飾性を兼ね備えた政庁となる。建物は礎石式に、建物及び築地塀はすべて瓦葺きとなる（第16図）。正殿は桁行7間、梁行4間の東西棟四面廂付建物である。基壇は、正殿、東・西殿、南門と東西翼廊で検出され、脇殿についても存在が推定される。これらの基壇化粧は玉石積と推定される。

〔政庁〕第III-1期では、正殿が第II期と同じ位置・規模・構造で復旧され、基壇化粧が凝灰岩切石積となる。それ以外の建物は、第II期とは異なる位置に掘立式で暫定的に復旧された（第3図）。また、政府南西部から南辺築地塀にかけて整地が行われ、政庁南側の平坦面が拡大された。

第III-2期では、脇殿、楼、後殿、石敷広場、南門、築地塀といった実用的な施設が第II期と同位置で復旧される一方で、装飾的な要素が強かった翼廊や東・西・北殿、石敷の通路や石組溝は認められなくなる（第3図）。東・西脇殿には広場側に向かって身舎中央に南北3間の縁が付き、築地塀は全面的に改修される。

【政庁】第Ⅳ-1期は震災直後の復興で、建物の構成は第Ⅲ-2期から変化はない（第3図）。後殿と北門のみ建て替えられ、ほかの建物は瓦の葺き替えなどの補修が行われたと推定される（第16図）。また、政庁南西部と南辺築地塀の南西側で整地が行われ、平坦化が進められる。

第Ⅳ-2期は、第Ⅳ-1期の建物、築地塀などがそのまま存続し、これに加えて政庁の北東・北西隅と北辺築地塀の北側に新たに掘立柱建物が建てられる（第3図）。北辺築地塀北側の建物4棟は、大型で計画的な配置となる。これらにより、政庁に新たな機能が付加されたと考えられる。

第Ⅳ-3期は、主に政庁北西部において掘立柱建物が繰り返し建てられる時期で、a～e小々期に分かれる（第3図）。この時期に初めて政庁の対称性が失われるが、正殿より南の主要な一郭は終末まで維持され、脇殿の対称性も保持される。なお、脇殿は南北棟二面廂付建物に改修される。政庁は、出土遺物から11世紀前半頃まで機能したと考えられる（第17図）。

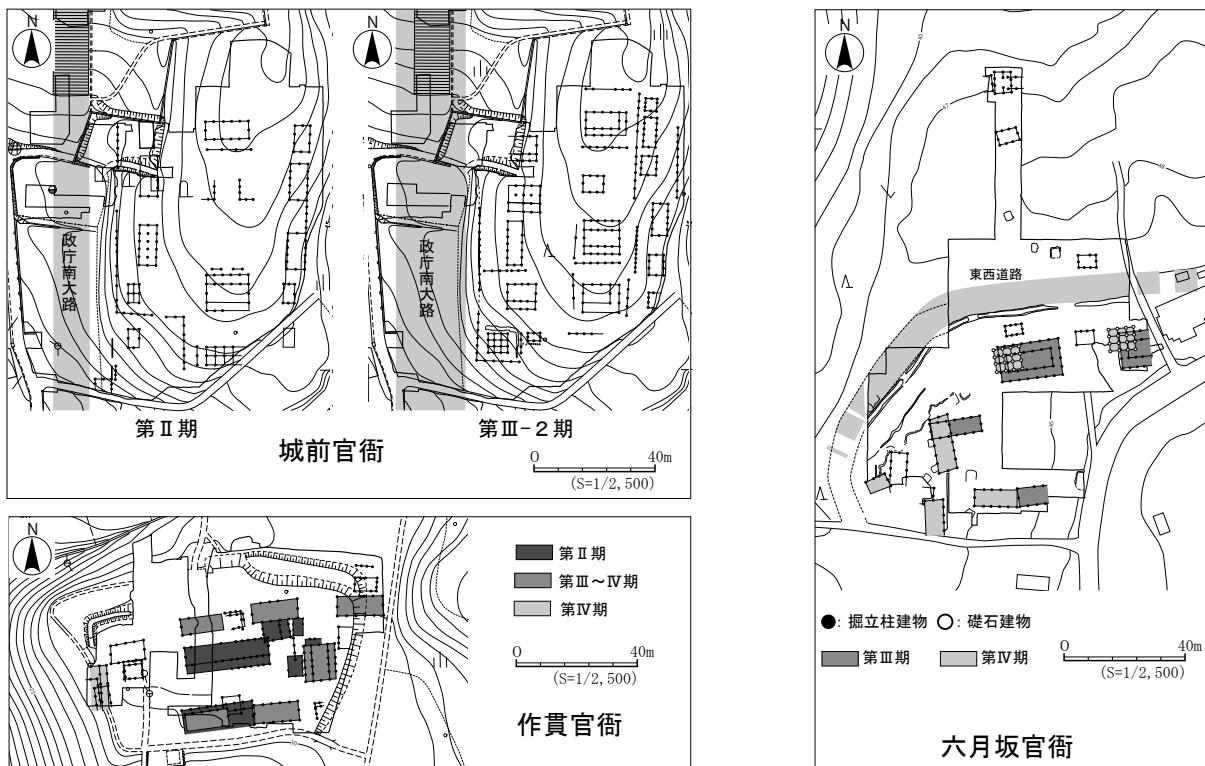
第4図 城前官衙・作貫官衙・六月坂官衙（多賀城研 2019『政府南面地区II』を改変）

城前官衙では建物数が増加し、瓦葺きの東西棟二面廂付建物を主屋として、11棟の建物が広場を囲む配置となる（第4図）。主屋の東西に配置された建物は床張建物である。政庁の東辺を主軸とし、官衙の北・南辺と主屋の位置が政庁と同じ計画方眼上にあることから政庁と一体性が強い官衙であり、政庁に次ぐ重要な官衙であった。出土した木簡から鎮守府に関係する文書業務が行われていたと考えられる（第17図）。

作貫官衙では桁行10間以上で廂が付く長大な掘立柱建物と小型の掘立柱建物が（第4図）、大畠官衙では、北東部の外郭東辺に近接した位置で、桁行15間以上の南北棟二面廂付建物が、その西側では掘立柱建物と竪穴建物が検出されている（第5図）。なお、大畠官衙の桁行15間以上の大型建物は、現段階で城内の最大規模をもつ。

城前官衙は、第III-1期では掘立柱建物や掘立柱塀、堅穴建物などが認められ、これらは火災後の処理や第III-2期官衙の造営に関わった施設と考えられる。第III-2期では建物の配置・構造が変化し（第4図）、第II期の広場の範囲にも建物が配置され、1～2棟の建物が掘立柱塀により区画されて、それぞれの建物が独立して機能するようになる。また、廂付建物の割合が高くなり、廂の位置から南向きの官衙になったと考えられる。主屋は瓦葺きの東西棟二面廂付建物で、第II期と位置・平面形式、瓦葺きである点が共通する。一方、1・2小期を通じて第III期の作貫官衙は、掘立柱建物が広場を囲む「コ」字型の配置となり（第4図）、政庁が位置する西側を正面とする。主屋は南北棟二面廂付建物である。

六月坂官衙では、東西道路の南側で大型の東西棟四面廂付建物が東西に並列する（第4図）。その南側にも東西棟の掘立柱建物が確認されている。なお、四面廂付建物は多賀城内では検出例がごく僅かであり、六月坂官衙の四面廂付建物は政庁正殿に次ぐ規模であることから、この建物の機能は特殊

【実務官衙】城前官衙と作貫官衙は、第Ⅲ-2期の建物構成が9世紀後半まで維持されるが、10世紀になると城前官衙は建物数が激減して官衙の様相が不明瞭になり、作貫官衙も建物数が減少して施設構成や建物配置が変化する（第4図）。

六月坂官衙では、政庁以外の官衙では唯一の礎石式の総柱建物が出現し、掘立柱建物とともに官衙を構成する（第4図）。

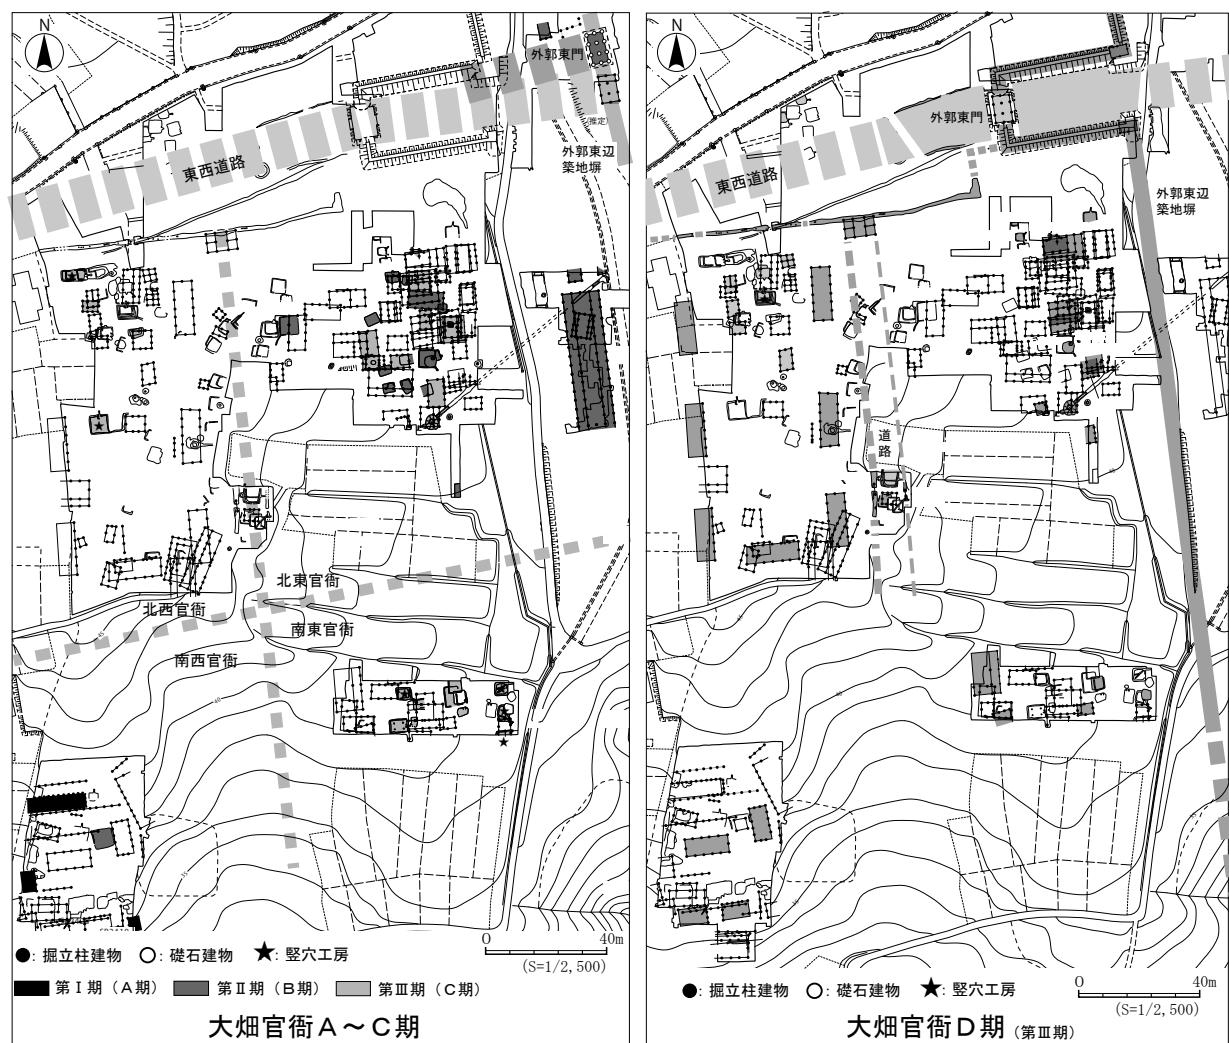
第5図 大畠官衙A～D期（多賀城研 2019『政府南面地区II』を改変）

【実務官衙】城前官衙と大畠官衙南西部で掘立柱建物が僅かに認められる（第10図）。大畠官衙の建物には桁行10間以上の長舎がある（第5図）。

大畠官衙では、第II期から土地利用が変化して広範囲で施設が認められるようになり、第III期には、掘立柱建物と堅穴建物、鍛冶工房、井戸で構成される官衙（大畠C期）から掘立柱建物主体の官衙（大畠D期）へと変遷する（第5図）。このうちD期は、官衙の北・南辺が材木塀で区画され、北辺には掘立式の八脚門が設置される。門から南側には幅約10mの南北道路が認められ、これを基準に官衙が東西に分けられる。南北の範囲は約240mで、北東部には東西棟二面廂付建物を主屋として掘立柱建物と井戸による官衙、北西部には柱筋を揃えた同規模の掘立柱建物が広場を囲んで「コ」字型に配置される官衙、南東部には掘立柱建物と堅穴建物、南西部には柱筋や方向を揃えた掘立柱建物による官衙が造営された。

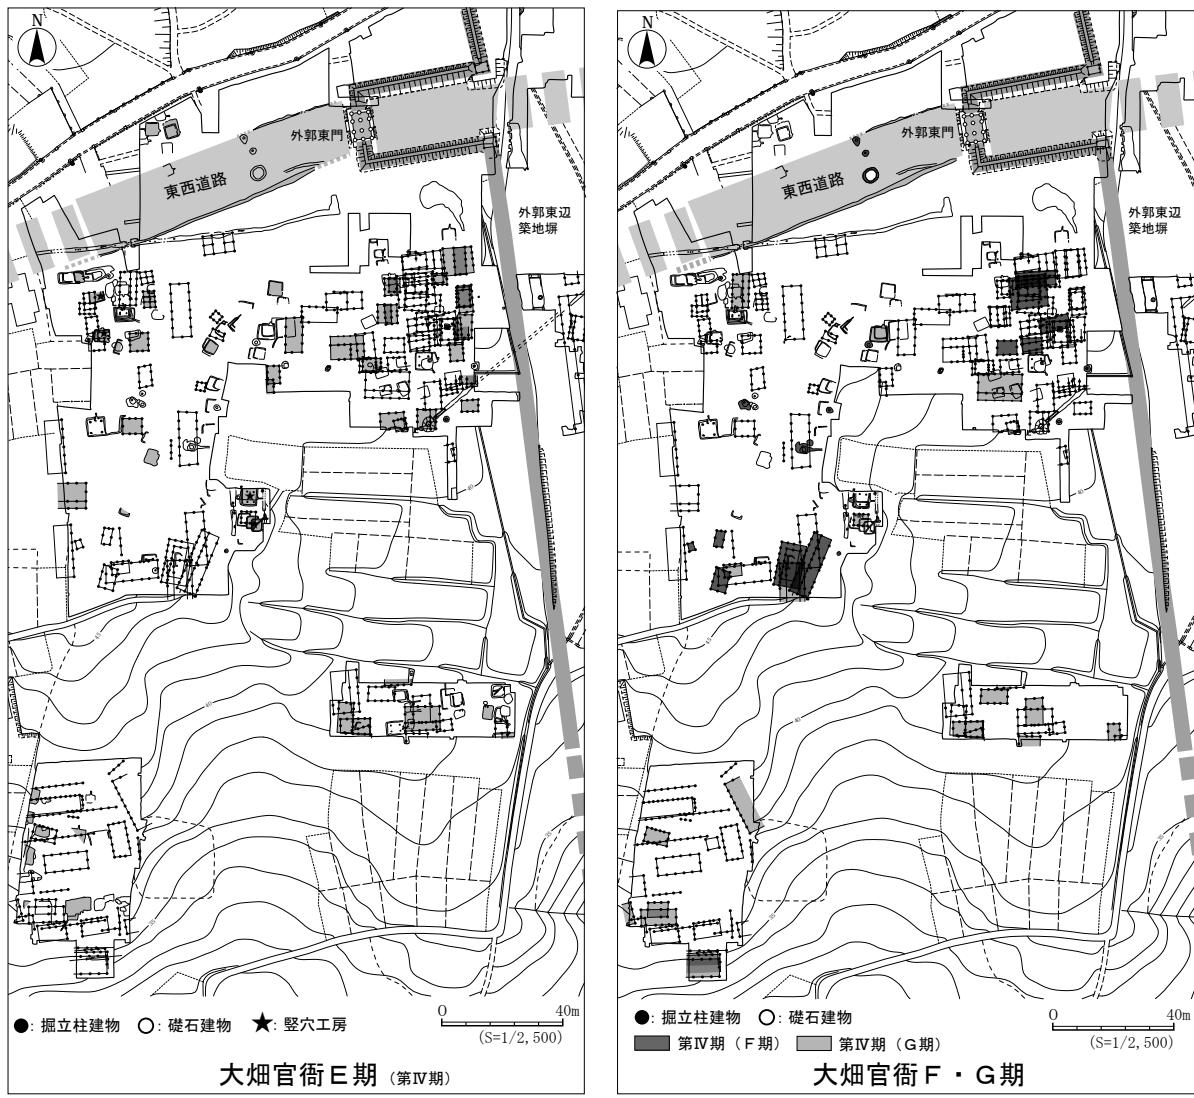
第6図 大畠官衙E～G期 (多賀城研 2019『政庁南面地区II』を改変)

大畠官衙では、9世紀中頃から後半（大畠E期）は、掘立柱建物を主体として豊穴建物や工房、井戸で構成される官衙が造営される。10世紀以降（大畠F・G期）は、建物数が減少し分布も散漫になるが、四面廂付建物など大型の建物が認められるようになる（第6図）。

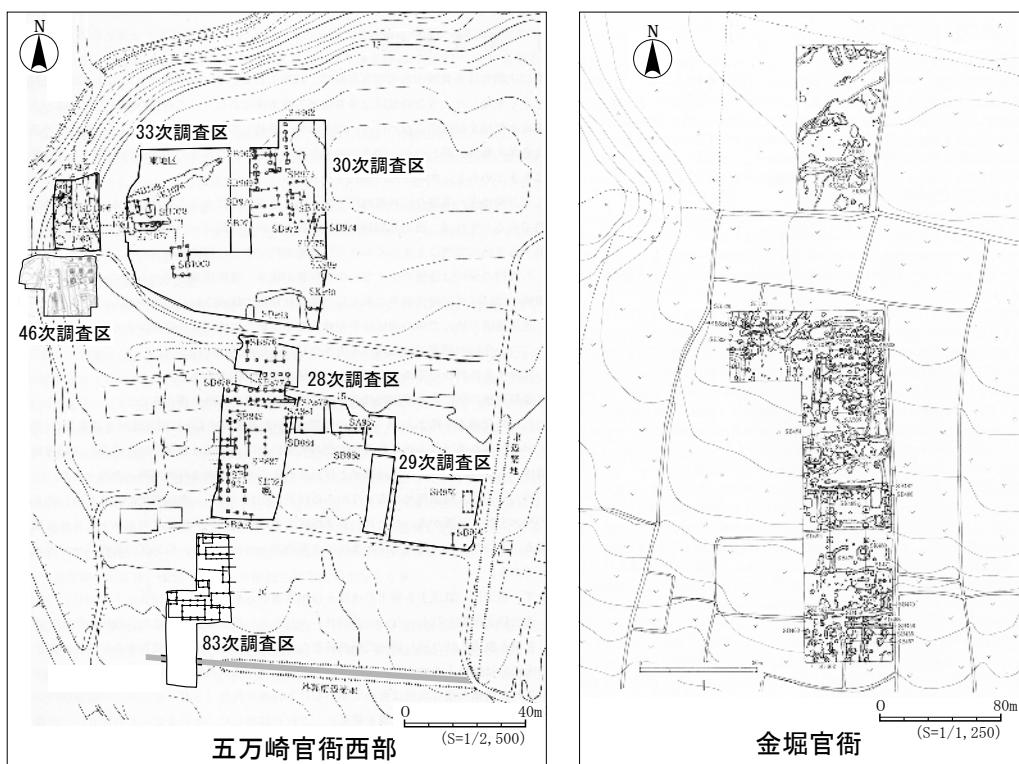
第7図 五万崎官衙・金堀官衙 (多賀城研 1974・1979・1986・2012『年報 1973・1978・1985・2011』を改変)

五万崎官衙では、掘立柱建物や豊穴建物が検出され、南西部では、10世紀頃の方向を揃えた計画的な配置による掘立柱建物群が認められる（第7図）。また、五万崎官衙では施釉陶器が多く出土する（第17図）。特に、東部では陰刻花文が施された緑釉陶器輪花壇や平安宮の儀式などで使用されたことが想定される白色土器が出土しており、儀式や饗宴に関する施設、あるいはその物品を保管した施設が存在した可能性がある。

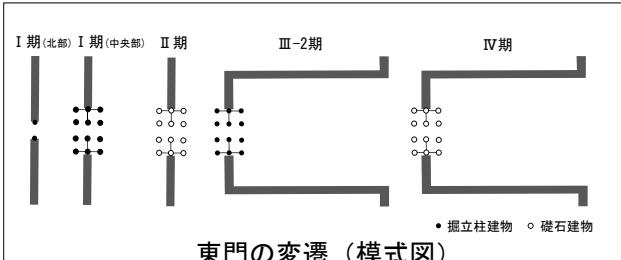
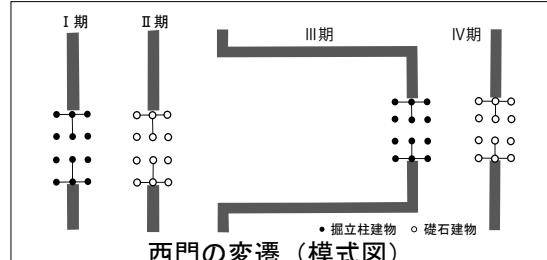
第8図 門の模式図（多賀城研 2010『発掘のあゆみ 2010』、2017『外郭跡 I』、2020『年報 2019』を改変）

門は、南・東・西門が検出されており、いずれも掘立式である（第8図）。南門は政庁南大路上に、西門は推定西辺の南端部に位置しており、どちらも八脚門である。東門は東辺中央と北部の丘陵尾根付近に位置し、前者が八脚門、後者が棟門である。

門は南・東・西門が検出されている（第8図）。南門は第I期から120m南に移動する。礎石式で総瓦葺きの建物で二重門として復元されている。東門は北側に移動し、第I期の棟門の位置に瓦葺きの礎石式八脚門が建設される。西門は、第I期と同位置で礎石式の八脚門に改修され、瓦葺きであつたと推定される。

門は南・東・西・西北門が検出されている（第8図）。南門は第II期と位置・構造が同じだが、規模はやや縮小する。東門と西門は「コ」字状に入り込む部分に、西北門は西辺北端に位置する。第III-1期の東門は掘立式の棟門、西門と第III-2期の東・西北門は掘立式の八脚門である（第8図）。

門は南・東・西・西北門が検出されている（第8図）。南門は第Ⅲ期から継続し、西門は再び位置が西側に移動する。東門と西門、西北門は礎石式八脚門となり、西門と西北門は第Ⅲ期より規模が拡大する。なお、櫓は第Ⅲ期と同位置で改修され、南辺では礎石式になるものがある。

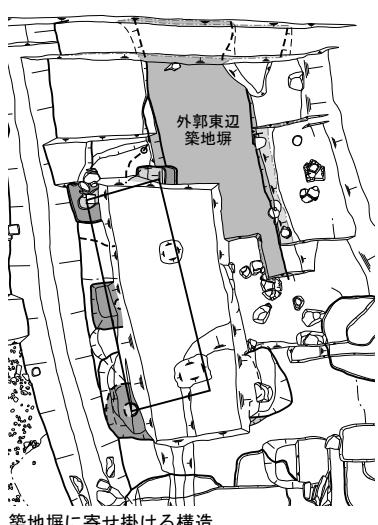
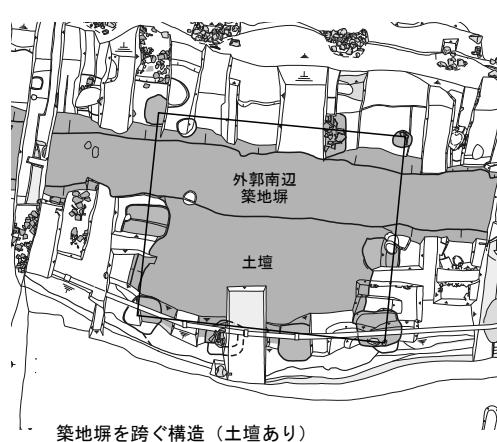
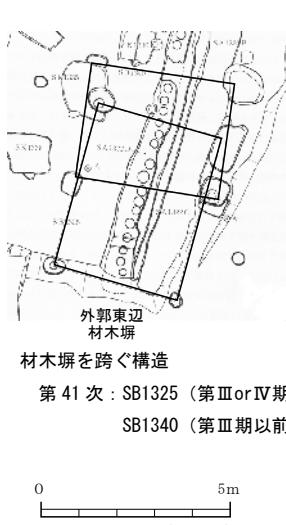
第9図 檻の平面図（多賀城研 1983・2011・2016『年報 1982・2010・2015』を改変）

櫓は、南辺と東辺で検出された。いずれも掘立式で、南辺の櫓は土壇を伴い築地塀を跨ぐ構造、東辺の櫓は築地塀の内側にあってそれに寄掛ける構造と材木塀の内側に建つ構造である（第9図）。

櫓は、南東・北東・北西隅と南・東・西辺、東門の「コ」字状の屈曲部に約80m間隔で設置される（第12図）。いずれも掘立式で、南辺と東門周辺、北東隅、南東隅、北西隅には櫓に伴うと考えられる土壇が検出されており、この内、南辺と南東隅、東門周辺の櫓は塀を跨ぐ構造である。

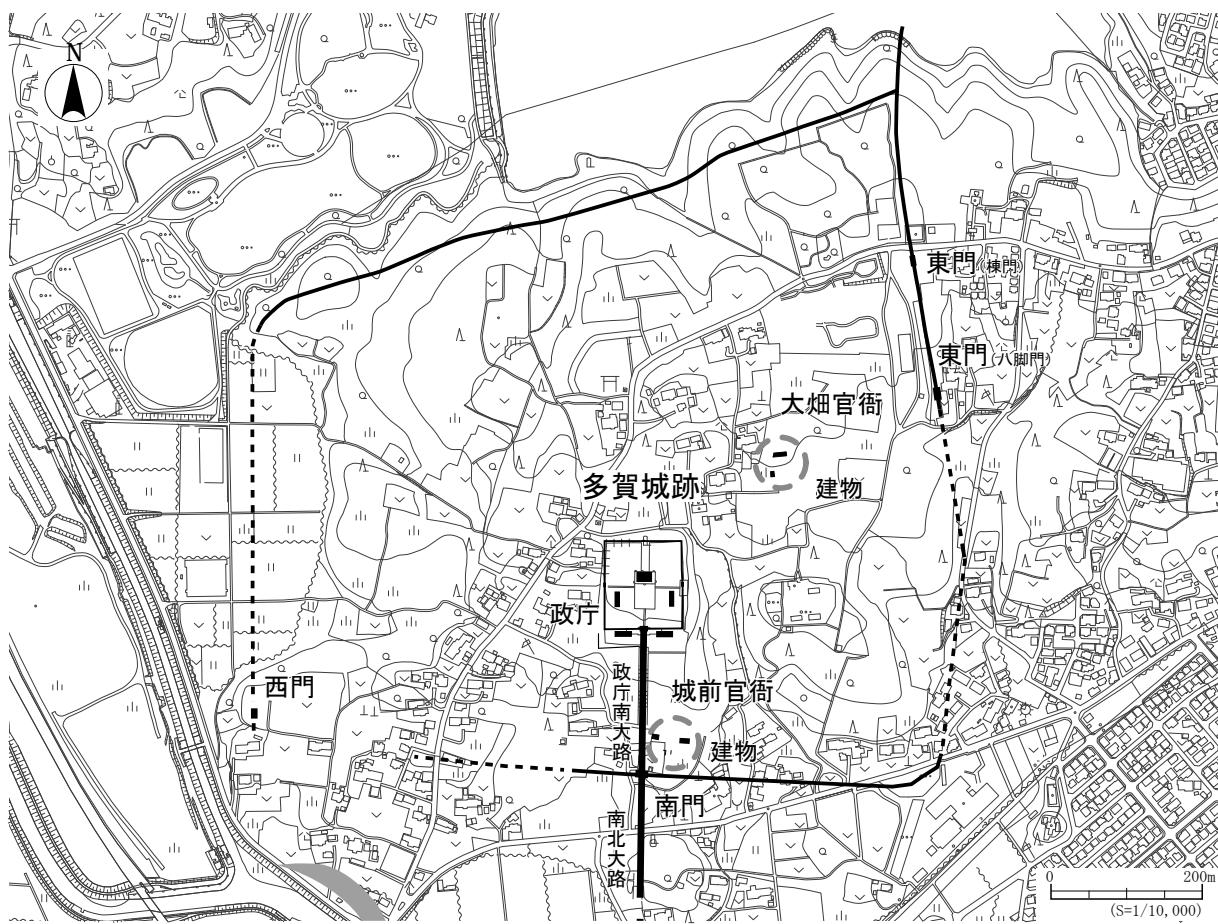
第10図 第Ⅰ期（新規作成）

第Ⅰ期の多賀城は、西辺の位置は未確定だが、外郭区画施設とそれに取り付く南・東・西門、その内部に位置する政庁、政庁南大路、城前官衙と大畠官衙で構成される（第10図）。

【外郭区画施設】区画施設は南辺の東半と西半の一部、東辺の北半・中央部・南東隅、北辺が検出されている（第10図）。南辺は、東辺と接続する南東隅から西に約470m確認されている。丘陵部では築地塀の可能性がある積土遺構、低湿地部では材木塀と地形によって構造が異なる。東辺は南東隅が積土遺構、中央部が材木塀、それより北側が築地塀で、北端の築地塀は北辺との接続部よりも北側に延び低湿地に達する。北辺は築地塀で、すべての遺構期を通して非瓦葺きである。

【道路】政庁南大路と南北大路は東西の側溝と路面造成の際の盛土が検出されている。政庁南大路は路面幅が10.0～14.4mで、南北大路は外郭南門から120m分確認され、路面幅が14～16mである（第10図）。

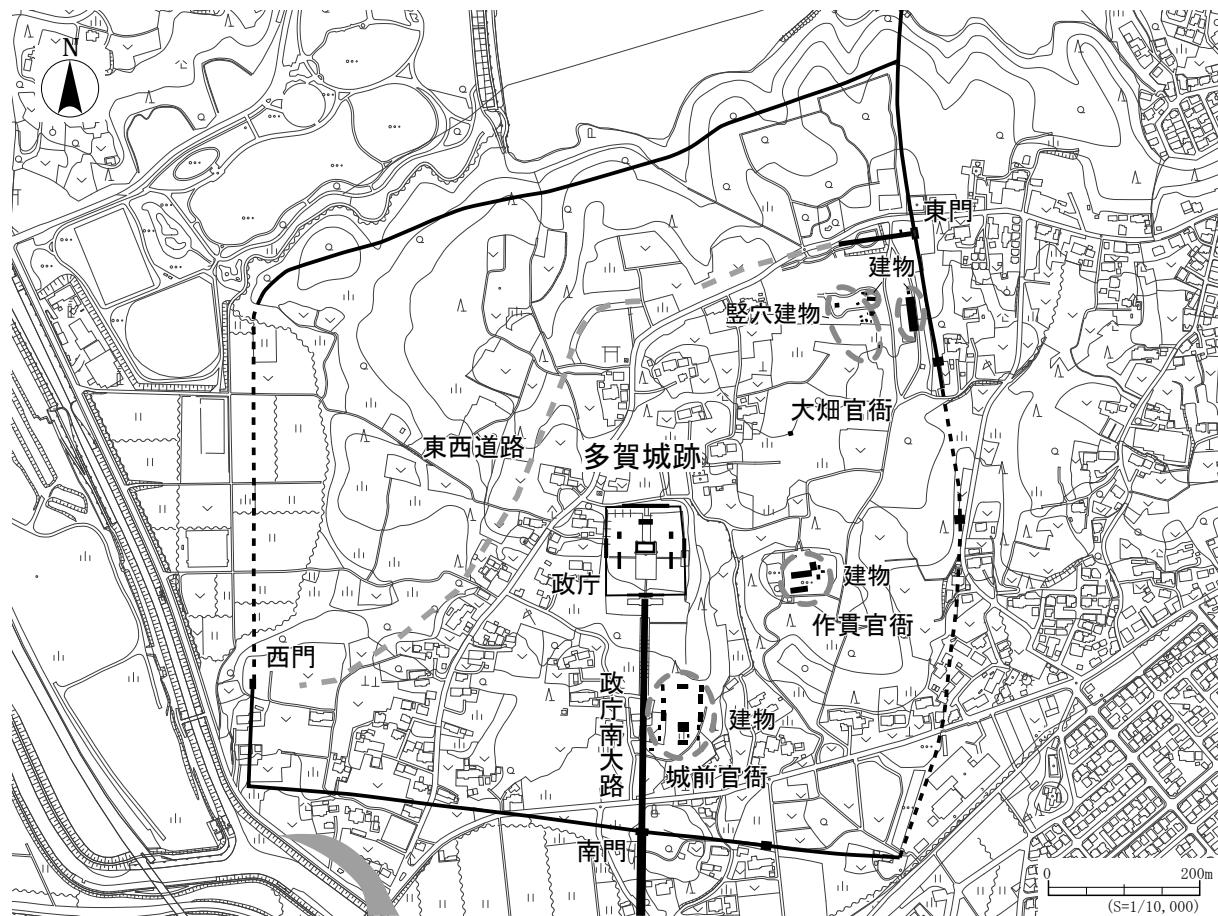
第11図 第Ⅱ期（新規作成）

第Ⅱ期の多賀城は、外郭南門・南辺の移動に伴う範囲の拡大や外郭東門の移動など、全体の規模・構造が大きく変化した（第11図）。また、外郭南門の北東側には多賀城碑が建立される（第14図）。なお、第Ⅱ期の政庁と城前官衙の建物、外郭南・東・西門とその付近の築地塀は、伊治公皆麻呂の乱を契機とした蝦夷の反乱により焼失したと考えられる（吉野2022）。

〔外郭区画施設〕南・北辺、東辺の北半と中央部、西辺の南端が検出されている（第11図）。南辺は外郭南門とともに南に移動し、丘陵部や低湿地部といった地形の相違に拘わらず瓦葺きの築地塀となる。東辺は第I期と同じく中央部が材木塀、それより北側が築地塀で、東門から南に約160m、北に約360mの範囲の築地塀は瓦葺きとなる。北辺は第I期と同位置にあり、西辺は南辺との接続部から西門周辺が築地塀で、この範囲は瓦葺きと推定される。

〔実務官衙〕東半部に位置する城前・作貫・大畠官衙の広範囲で建物が認められるようになるが、施設の造成・建設を伴う利用は限定的である（第11図）。六月坂官衙では第II期の遺構は認められず、五万崎官衙では第II期以降の掘立柱建物と掘立柱塀が僅かに認められる。

〔道路〕政庁南大路と南北大路は改修される（第11図）。政庁南大路の路面幅は13.4～14.4m、南北大路の路面幅は約16.8～16.9mである。東西道路は南北の側溝が検出され、外郭東門から西に54m確認された。路面幅は約9.6mである。

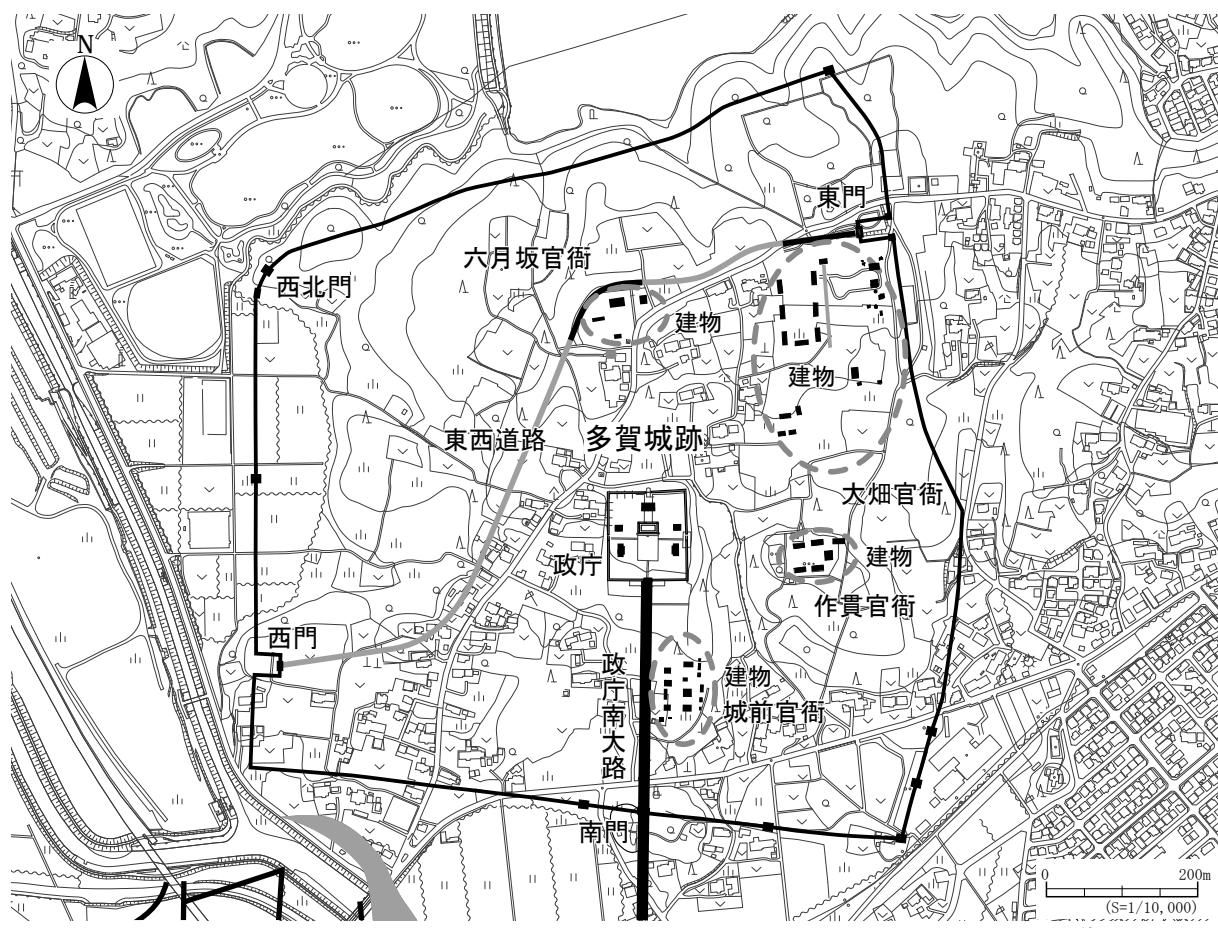
第12図 第Ⅲ期（第Ⅲ-2期）（新規作成）

〔外郭区画施設〕東西南北の各辺が検出されている（第12図）。南辺は同位置で改修される。東辺は、第III-1期が同位置で改修され、第II期の東門の位置には材木塀や掘立柱塀が城内側に「コ」字形に入り込み、その中央に棟門が設置される。これらは簡易的な構造であることから暫定的な東門と考え

〔実務官衙〕城内では建物が急増し、各官衙の整備が進む（第12図）。この中で、第III期以降長期にわたって建物配置が固定される城前官衙、作貫官衙と、土地利用は長期にわたるが、建物配置は短期間で変化する大畠官衙、六月坂官衙の大きく2種類が認められる。

【道路】政庁南大路は路面幅が22.4～22.7m、南北大路は路面幅が22.4～29.0mとなり、同位置で規模が大幅に拡大した（第12図）。政庁南大路の大規模化は他の城柵には認められず、多賀城に特徴的な事象である。東西道路は外郭東門の移動とともに位置が変わり、路面幅は約18mと推定される。

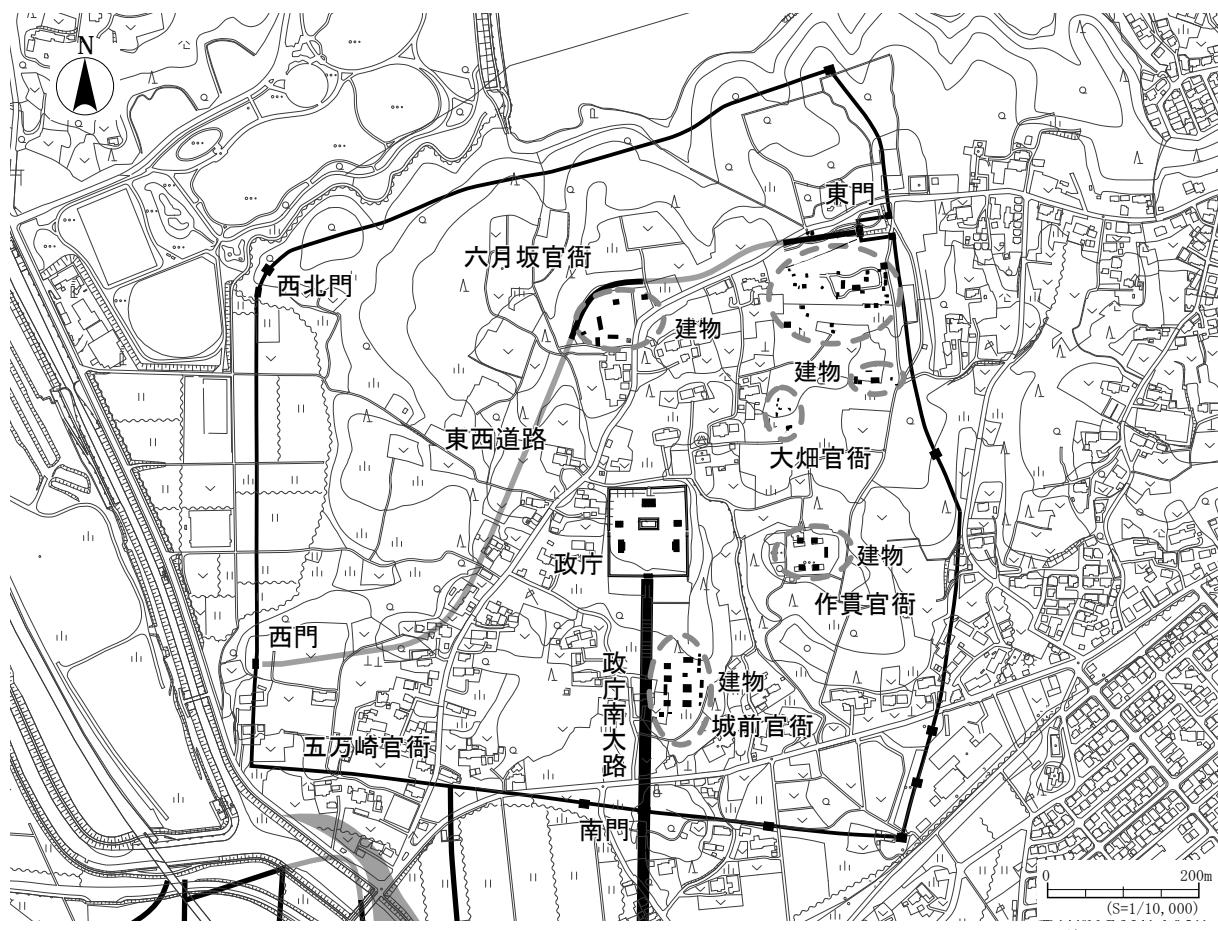
第13図 第Ⅳ期（第Ⅳ-1期）（新規作成）

【外郭区画施設】東西南北の各辺が検出され、いずれも同位置で改修される（第13図）。南辺は広範囲にわたる大規模な改修が行われており、陸奥国大地震の復興との関連が想定される。10世紀前葉の十和田a火山灰降下以降の改修は、東辺南部の材木塀で確認され、西辺にも可能性が指摘されている。

【道路】政庁南大路は第Ⅲ期から継続し、東西道路は東門から西に約 90 m 檢出され、路面幅は約 20 m となる（第 13 図）。廃絶時期は、政庁南大路が 11 世紀末頃、東西道路が 10 世紀中葉頃である。
