なぎりや 菜切谷廃寺跡

大崎市教育委員会 高橋誠明

所 在 地 宮城県加美郡加美町菜切谷地内

年 代 7世紀末～10世紀

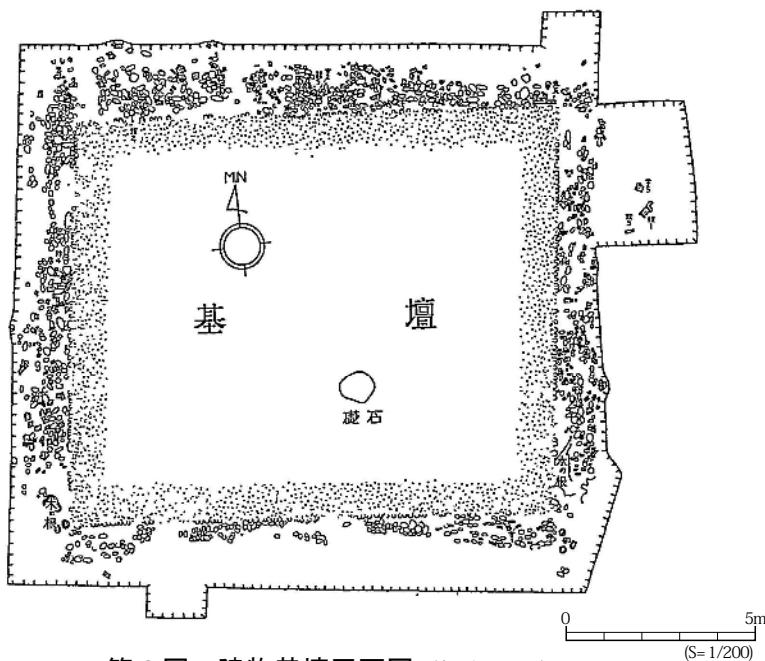
第2図 建物基壇平面図（伊東 1956）

菜切谷廃寺跡では、真北方向を基準に造営される建物基壇が発見されている（第2図）。基壇は乱石積基壇で、規模は東西12.7m、南北10.8m、現存する高さは最大で1.4mである。基壇上面では礎石も確認されているが原位置をとどめていない。基壇とその周辺から瓦が多量に出土していることから、基壇上の建物は瓦葺であったことがわかる。なお、この基壇以外の建物の存在は不明である。

発掘調査の結果より基壇上の建物は寺院の金堂と推定され、この他に堂塔の存在を示す基壇が見つからないことから寺院は仏堂が若干あった程度の小規模なものと考えられている（伊東1956）。寺院の性格については、神亀5年（728）に置かれた玉造軍団もしくは玉造柵に推定する城生柵跡の付属寺院として創建されたとする説（伊東1956）、7世紀末頃に地方豪族が造営する寺院として創建され、その後、郡衙や城柵の付属寺院として改組されたとする説（桑原1990）、和銅6年（713）前後に建立され、多賀城創建時に改修された郡衙（賀美郡）付属寺院とする説（進藤1990・2010）、5期の変遷を考えI期を8世紀第1四半期の初頭、II期を多賀城創建期とし、II期を城生柵跡と対になる寺院とする説がある（渡邊2009）。

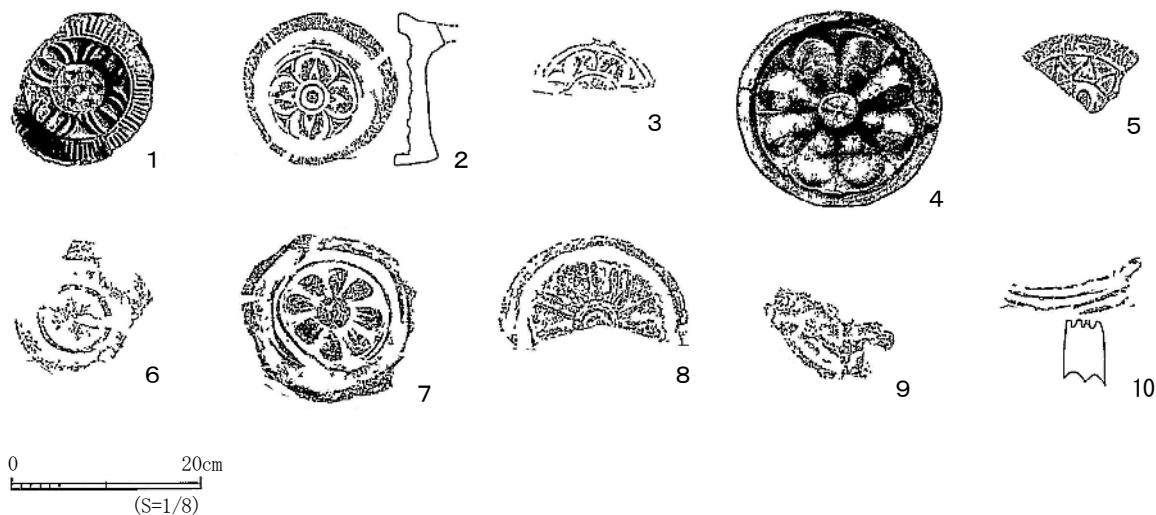
第3図 出土軒瓦（内藤瓦資料研究会 2013 から作成）

出土遺物は発掘資料のほか内藤政恒による収集資料などがあり、瓦、土師器、須恵器がある。軒丸瓦には雷文縁複弁四葉蓮華文（第3図1）、四弁花文（第3図2）、八弁花文（第3図3）、重弁八葉蓮華文（第3図4）、鋸歯文縁細弁蓮華文、珠文縁素弁蓮華文（第3図5）、円文（第3図6）、丸十字文、素弁八葉蓮華文（第3図7）、変形複弁花文（第3図8）、樹枝文（第3図9）、軒平瓦には口クロ挽き三重弧文（第3図10）、手描き二重弧文、均整唐草文、植物文、交叉唐草文がある。
