む つ こくぶんじ こくぶんじ ひがし  
陸奥国分寺跡、国分寺東遺跡ほか

仙台市教育委員会 関根章義

**所在地** 宮城県仙台市若林区木ノ下  
**立地環境** 仙台中町段丘の東端、標高 13～15 m の  
河岸段丘  
**発見遺構** 礎石建物、基壇、掘立柱建物、築地塀、  
堅穴建物、堅穴遺構、大溝、土坑、鋳造  
関連遺構  
**年代** 8 世紀中頃～10 世紀

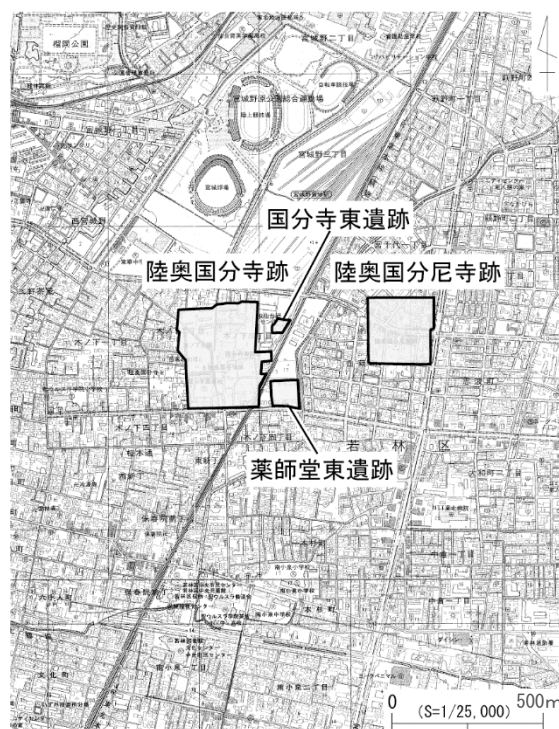
第 1 図 陸奥国分寺跡の位置

仙台市街地中心部の東半部、広瀬川によって形成された河岸段丘の東端に立地している（第 1 図）。陸奥国分寺跡の南にある南小泉遺跡では堅穴建物等が多数検出されており、仙台平野における古墳時代中期以降の有力な集落の存在が考えられる。また、陸奥国分寺跡の東側に隣接して国分寺東遺跡と薬師堂東遺跡が位置し、平安時代初め頃（9 世紀）の堅穴建物が検出されていることから、陸奥国分寺に関連する集落と考えられる。
