**所在地** 宮城県仙台市宮城野区白萩町、宮千代  
**立地環境** 仙台中町段丘の東端、標高 11 m の河岸  
段丘  
**発見遺構** 礎石建物、基壇、掘立柱建物、竪穴建物、  
溝、土坑  
**年 代** 8 世紀中頃～10 世紀

## 遺跡の概要

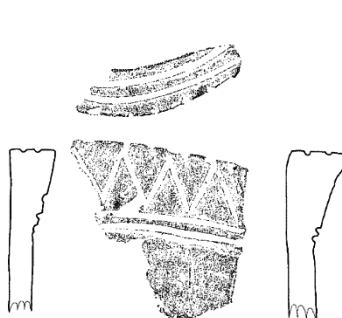
5次調査 SX2（創建期）

寺域内で行われた調査では、堅穴建物や土坑、性格不明遺構等が検出されている。堅穴建物には、瓦片をカマドの芯材や支脚に使用したものが複数棟確認されており、「佛」や「妙」など仏教に関わる文字が墨書されたロクロ土師器坏や須恵器坏が出土している（第8図）。また、金属の紡錘車や直刀、鉄鏃等も出土しており、遺物などから寺院に関連する堅穴建物と考えられる。そのほか、5次調査の性格不明遺構（SX2）からは羽口や多量の鉄滓が出土しており、寺域内に鍛冶関連遺構が存在する可能性がある。
