# 鞠智城跡の東側で確認された版築・積土と列石

鞠智城・温故創生館 岡本 真也

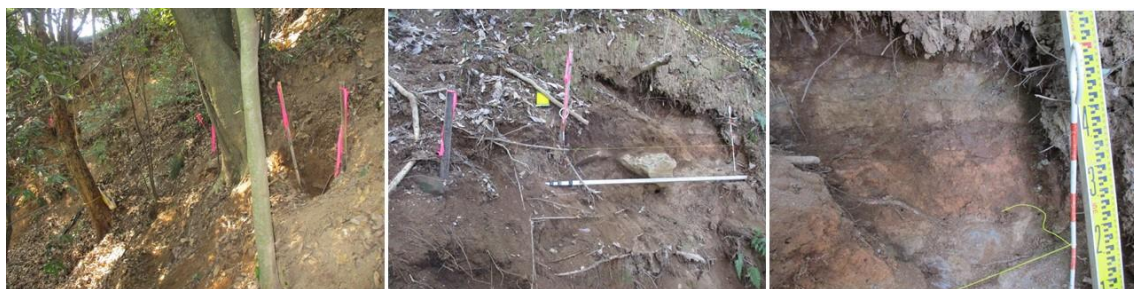
第4図 D地区写真

D：列石遠景（6,7石周辺東より）

D：1～3石・版築近景（東より）

D：版築近景（東より）

D：4,5石（東より）

D：6,7石（南より）

D：8石（南西より）

D：9石（西より）

温故創生館東隣にあるトイレの東側崖面を約 5m下った場所に土層が確認できる場所がある。標高約 142m前後と推定される。幅約 70cm高さ約 60cmの壁面に版築が確認できる。30～40 cm大の垂角礫花崗岩 2 石と 20cm超える垂角礫凝灰岩 1 石が並列しているレベルから上部に約 60 cmにわたり 7 層の土層がある。いずれもガチガチに固く締まっている。下層から①層【にぶい黄橙色土(Hue10YR6/4):厚さ 10 cm、凝灰岩の風化土壌でプライマリーな基盤層で所々に 5～10cm大の軽石を含む】、②層【橙色土(Hue5YR6/6):厚さ 13～15 cm、赤色粘質土に黒色土が混ざる版築層】、③層【暗褐色土(Hue7.5YR4/4):厚さ 10 cm、赤色粘質土に黒色土が混ざる版築層、色調は黒色】、④層【にぶい黄橙色土(Hue10YR6/4):厚さ 10 cm、凝灰岩の灰白色風化粘質土が主体の版築層】、⑤層【褐灰色土(Hue10YR5/1):厚さ 10 cm、凝灰岩の灰色風化粘質土が主体の版築層、色調は黒色】、⑥層【にぶい黄橙色土(Hue10YR6/4):厚さ 6～10 cm、凝灰岩の白色

風化粘質土が主体の版築層】、⑦層【暗褐色土(Hue10YR4/4):厚さ 25 cm～、黒色土に 3～10mm大の白色粘質土粒子が混ざる版築層、色調は黒色】という堆積状況である。

3 石(凝灰岩1石、花崗岩2石)は版築の基底石であり、基盤となる阿蘇溶結凝灰岩の風化土壌の上に版築を構築している構造がわかる貴重な場所と考えられる。

温故創生館東隣にあるトイレの東側崖面を約5m下った場所に列石が確認できる。南西から北東に地形に沿ってほぼ同レベル(標高約 142m前後と推定)に点在している。約 22mの間に 9 石(南西側からD①～D⑨と仮称)確認した。D①:凝灰岩(20cm以上の亜角礫)、D②:花崗岩(30cm以上の亜角礫)、D③:花崗岩(40cm以上の亜角礫)、D②③は並列しており、すぐ脇に版築層が確認できる。約 60 度の急傾斜地である。約 8m北西側に 2 石並列している。D④:珪質岩(25cm以上の亜角礫、この石材は長者山墓地の基盤層である可能性が高い)、D⑤:凝灰岩(40cm以上の亜角礫)、大木を挟み約 2m離れて 2 石が並列している。この間ピンポールで土中を確認すると石のような感触があるため、連続している可能性がある。D⑥:花崗岩(20cm以上の亜角礫)、D⑦:凝灰岩(30cm以上の亜角礫)。約 4.5m西側離れてD⑧:花崗岩(30cm以上の亜角礫)、さらに約 5m西側離れてD⑨:花崗岩(30cm以上の亜角礫)を確認した。しかし、D⑨は原位置を保っておらず、1m程ズレ落ちている。

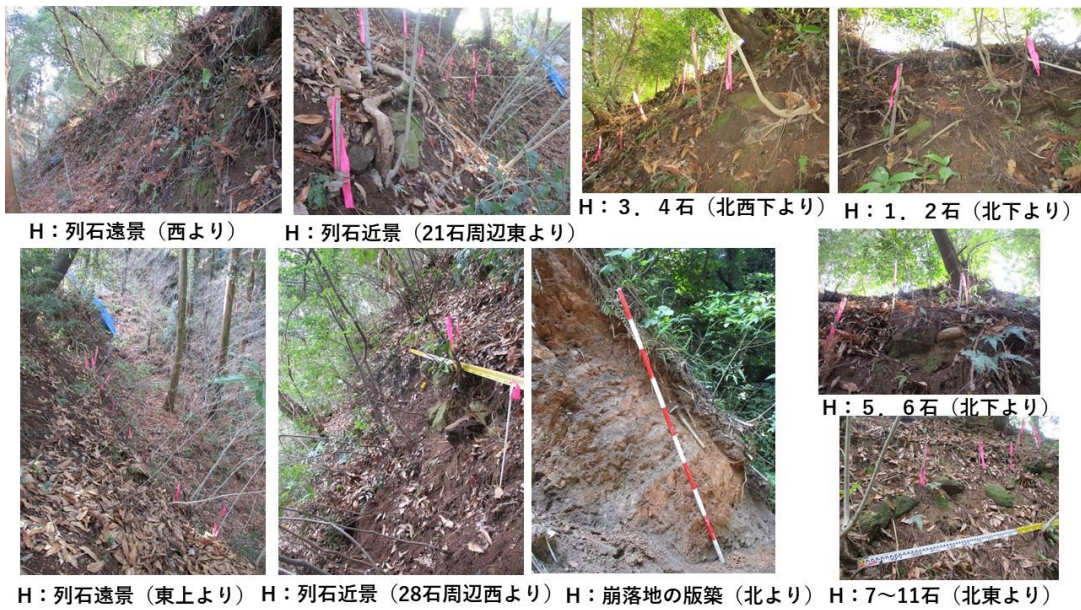
第11図 H地区写真

令和2年7月の水害により高さ約 10 m<sup>2</sup>、幅約6mにわたり壁面崩落した現場である。そのほとんどが崩落土で覆われているため全容は不明であるが、高さ約 2mに長さ 2m以上にわたり、固く締まった版築層が確認できる。東側6m先にも版築層が部分的に確認できることから、そのまま深迫門跡へ繋がっていたと考えられる。この版築層は、Fエリアと同様な堆積状況をしており、阿蘇溶結凝灰岩の風化土壌であるにぶい黄褐粘(Hue10YR6/4)を整地した後に明赤褐色粘質土(Hue5YR5/6)を主体として、阿蘇溶結凝灰岩本体の褐灰色砂質土(Hue7.5YR4/1))を交互に版築した状況が伺える。標高は約135m前後と想定される。

深迫門から続く北側尾根に位置し、34mの急峻な崖面に 35 石(H①~H⑳)が確認できた。しかし、原位置を保っている列石は約半数であり、ズレ落ちて辛うじて斜面に留まっている状況である。崖下には転石が多くみられ、もともと崖面にあった列石だったと考えられる。現在確認できる石列も崩落の可能性が非常に高く、早急な保護が望まれる。標高は約135m前後と想定される。崖崩落地点の東端から東へ約8m地点にH①:凝灰岩(約 20cm大の割石)、H①から 1m東側にH②:凝灰岩(約 30cm大の丸みを帯びた河原石)、H②から 5m東側にH③:凝灰岩(約 50cm大の丸みを帯びた平石とH④:凝灰岩(約 25cm大のやや丸みを帯びた河原石)が並列している。H④から約 2m東側にH⑤:安山岩(約 20cmの丸みを帯びた扁平の河原石) H⑥:凝灰岩(約 40cm大の扁平な割石)があり、この 2 石は原位置を保っていると考えられる。ただ、H①~

今後は、確認した列石や版築箇所について、より精度の高い実測図の作成とこれら遺構自体に対する早急な保護対策が必要である。そして、一日でも早い特別史跡の実現を心から待ち望んでいる。

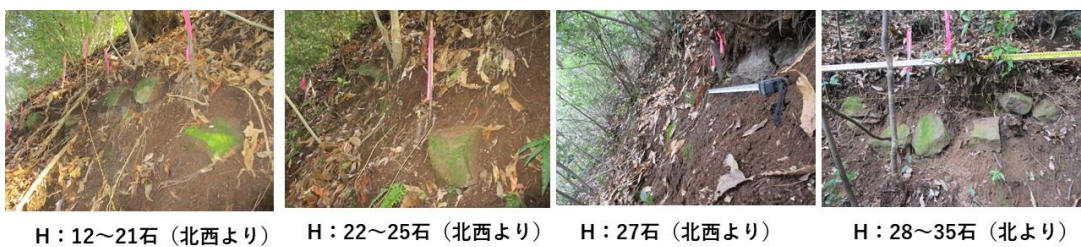
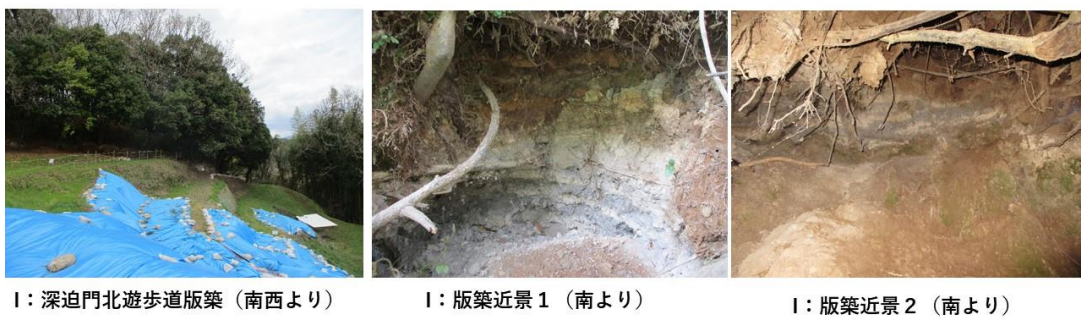
第12図 H,I地区写真

深迫門北側遊歩道の下り坂北側に長さ約 1.7m高さ約 0.7mの樹根でオーバーハングして場所があり、堆積土層が確認できる。標高は約130m前後である。非常に脆い阿蘇溶結凝灰岩本体の上に、凝灰岩の風化土壌を主体とする白色粘質土(Hue10YR6/4)を約 30 cmにわたり、約 2～6 cm交互に積み上げている。さらに上層は、凝灰岩の風化土壌を主体とするやや色調の異なる粘質土(肌色 Hue5YR5/6、白色 Hue10YR6/4、橙色 Hue5YR4/6)を 2～6cmであるにぶい黄褐粘質土(Hue10YR6/4)を積み上げている。F、H地区とは積み方が異なる版築。また、深迫門跡の土塁の延長上にあり、北側にカーブをしながらF、Hエリアへ繋がっている。
