3 遺構

(2) 中室（A・B区）の遺構

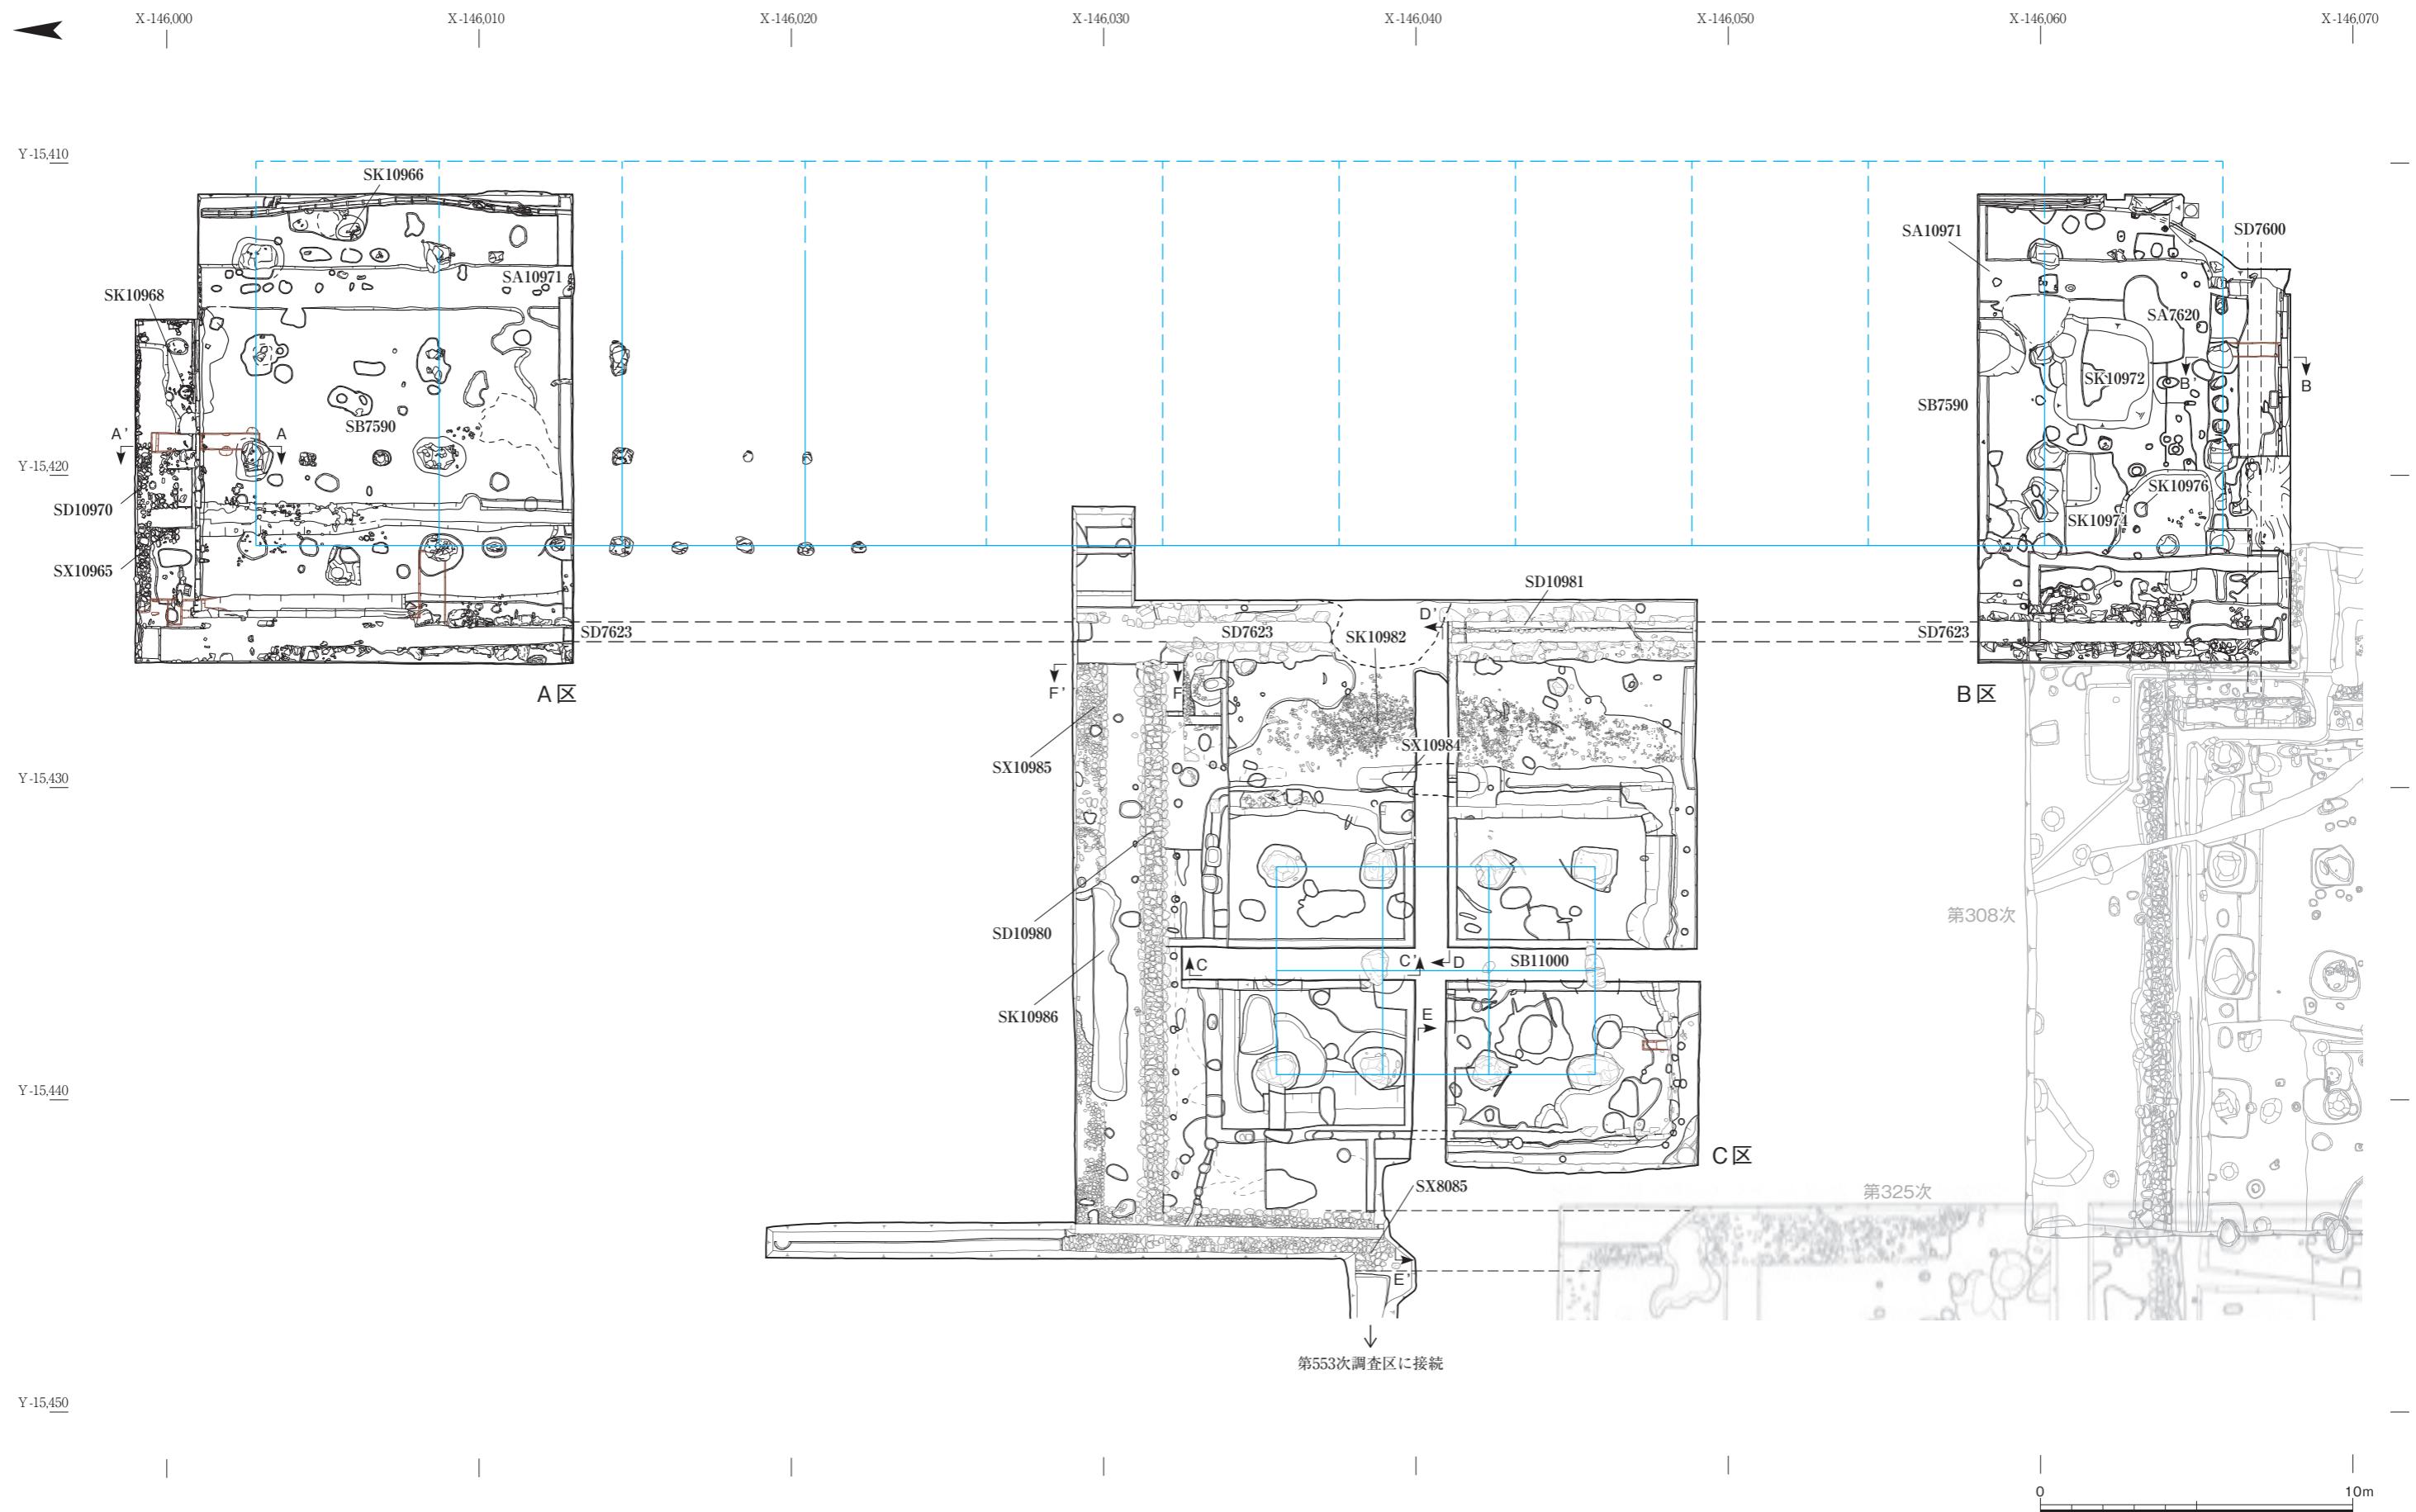
第3図 中室調査区（A・B区）・経蔵調査区（C区）遺構平面図 1:200

中室大房SB7590 長大な南北棟礎石建物で、桁行11間、梁行4間と推定されるが、詳細は後述する。今回の調査では、北端の桁行1間、梁行3間分（A区）と南端の桁行1間、梁行3間分（B区）について、礎石およびその据付穴や抜取穴を確認した。東の側柱と基壇縁は、現在の参道にあたるため調査できなかった。礎石は長径1m前後の安山岩で、計11基を検出した。いずれも柱座などの造り出しあはない。桁行の各柱間には、長径約50cmの小型の礎石を2基ずつ配置する。南側柱筋（B区）では、各柱間に長径45～50cmの小型の石を3基ずつ配置しており、この上に木製の地覆を置いたと考えられる。このような地覆を受ける石は、西面と北面の側柱筋では確認できなかった。残存する礎石には動かされた痕跡がなく、ほとんどが創建当初の位置を保っているとみられる。建物規模は、桁行総長が約62.8m（213尺、基準尺はこれまでの調査成果に倣い1尺=0.295mとする）、柱間寸法は北端の1間が約5.9m（20尺）、南端の1間が約5.6m（19尺）。梁行は11.3m以上で、柱間寸法は西から約3.0m（10尺）、約3.2m（11尺）、約3.2m（11尺）である。桁行に配置される小型礎石の柱間寸法は、A区が各柱間の北から約1.8m（6尺）、約2.3m（8尺）、約1.8m（6尺）、B区が南から約1.8m（6尺）で他は不明である。

基 壇 基壇は、基盤層を削り出して造られており、A区ではその上に黄褐色粘質土の積土を確認した。基壇の規模は、南北が約66.7m（226尺）、東西が13.5m以上で、東はさらに調査区外に延びる。基壇の出は、北面と南面がそれぞれ約2.0m（6.5尺）、西面が約2.1m（7尺）、東面は不明。残存する基壇高は、北端で約30cm、南端で約25cmである。

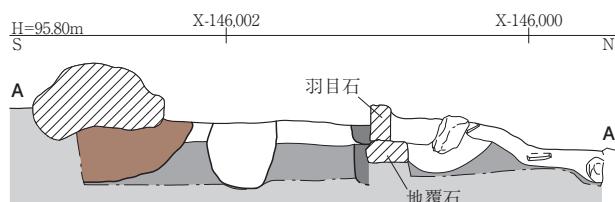
第4図 中室北端（A区）土層図 1：50

基本層序は、以下のとおりである。中室（A・B区）は、表土および近代以降の造成土が40cm程度あり、その直下が黄褐色粘質土（基壇積土）もしくは黄褐色砂礫土（基盤層）となる。遺構検出は、近代以降の造成土を除去した面でおこなった。検出面の標高は、基壇上面がA区で95.3m、B区で95.4m、基壇の北方が95.2m、西方が95.4mである。

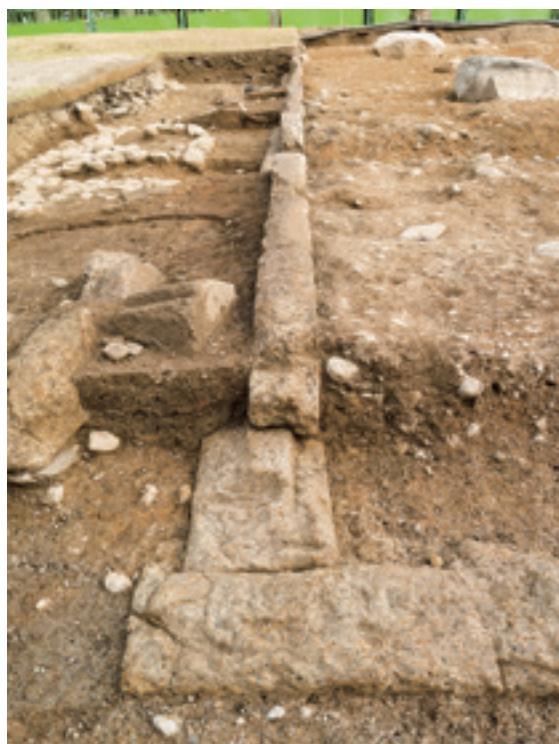
第6図 中室北面の基壇外装（A区、西から）

基壇外装は、基壇の北面と南面で地覆石と羽目石を、西面北端で地覆石を確認した。北面では、基壇西北隅から東に約9.4m分、地覆石7石と羽目石10石を検出した。遺存状態は非常に良く、羽目石は上端の当初加工面まで残存していた。西面では、基壇西北隅から南に約7.0m分、地覆石7石を確認した。西北隅は直角には収まらず、西面の地覆石が北面の地覆石より約10cm北に突き出している。さらにその北延長上にも地覆石の抜取溝があることから、北面の地覆石とT字状に接続していた時期があったとみられる。南面では、断続的ながら東西約10.3m分、地覆石8石を検出した。南面西端は後述する南北溝SD7623に壊されており、西南隅の状況はあきらかでない。地覆石内側（基壇側）の切り欠き部分には、羽目石の下端が帶状に遺存している箇所も認められた。地覆石は完存するもので長さ約95cm、幅約30cm、高さ約20cm、羽目石は長さ約95cm、幅約15cm、高さ約25cmを測る。大きさは均一で、互いに仕口を施して組み合わせる。これらの外装は、二上山産の凝灰岩を用いていることや、

裏込土が精良で炭化物や遺物が混じらないことから、創建期のものである可能性が高い。後世に据え替えられたものだとしても、据付痕跡に重複がみられないことから、創建時の位置を踏襲していると考えられる。

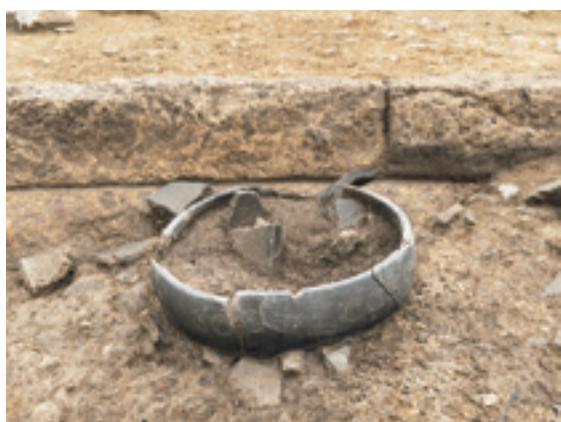
第8図 土坑SK10968瓦質火鉢出土状況（A区、北から）

土坑SK10968 A区北端、中室の北面基壇に接して検出した不整形の土坑。東西2.4m以上、南北0.5m以上、深さ約30cm。埋土に多量の瓦を含む。底部付近からほぼ完形の瓦質火鉢が出土した（第8図）。

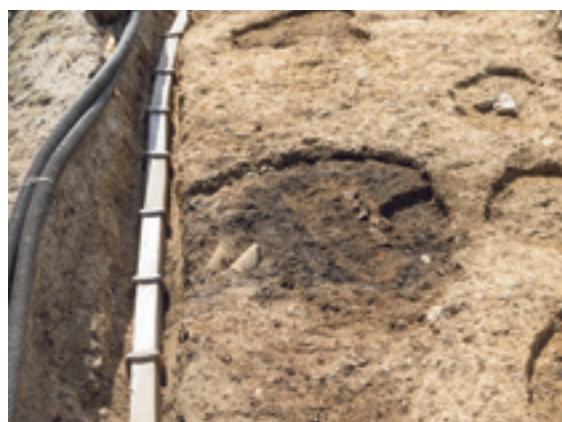
第9図 土坑SK10966（A区、北から）

土坑SK10966 A区の基壇上面で検出した土坑。平面は長径約90cmの楕円形を呈する。深さは約30cm。埋土に多量の炭・焼土を含む（第9図）。13世紀中頃～後半の土器が出土している。

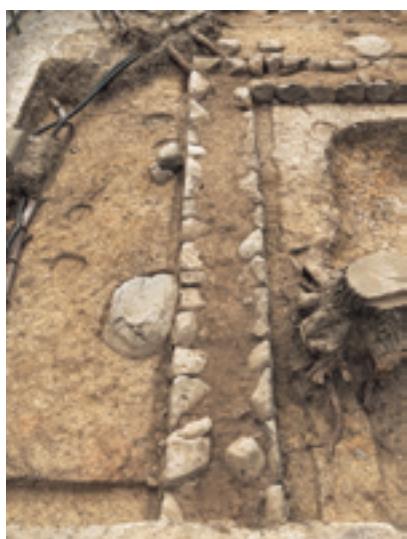
第10図 築地塹SA7620（奥）と築地塹SA10971（手前）（B区、北から）

ごろ、奈良公園における興福寺の寺地が定められた際に設けられたものである。今回その東延長部がB区で北に折れ、A区を越えてさらに北に続くことを確認した。南北方向の築地塹をSA10971とする。SA7620の東延長部は約9.5m分検出し、第308次調査とあわせると、長さは14.7mとなる。SA10971はB区で約4.4m分、A区で約12m分を検出し、確認した総延長は64.4mとなる。いずれも両縁に大石を積んだ基底部と瓦の詰まった積土を検出した。基底部の幅は0.9m前後、掘方の幅は1.4m前後である。

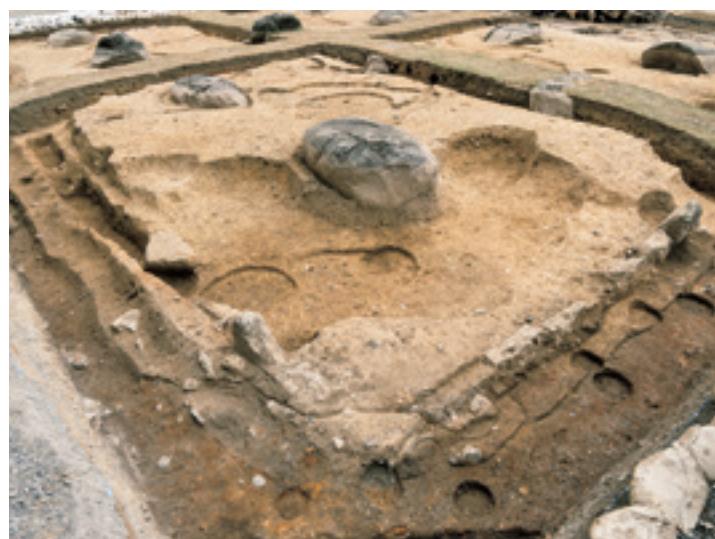
第11図 経蔵SB11000西南部の基壇外装と抜取溝（C区、南西から）

基壇外装は、西南部と東北隅で羽目石の一部を確認した。地覆石はなく直接羽目石を立てており、裏込土に含まれる遺物の年代観から、室町時代以降に据え付けたものとみられる（第11図）。そのほかは、近代の抜取溝が残るのみである。しかしながら、古代の外装の痕跡が確認できなかつたことは、創建時の位置を踏襲して再建が繰り返されたことを示すと考えられる。また、基壇北面の外装抜取溝と石組溝SD10980（後述）との間では、下層焼土の直下で、径1～3cmの礫を敷いた小砂利敷を検出した。雨落溝は検出されず、小砂利敷に雨垂れの痕跡が見られたことから、雨落溝はともなわないと考えられる。基壇の東面では、近世の階段の可能性がある高まりSX10984を確認した。東西約1.1m、南北約4.2m、高さは約20cmを測る。東面中央部分で断面調査をおこなったが、中世以前の階段は判

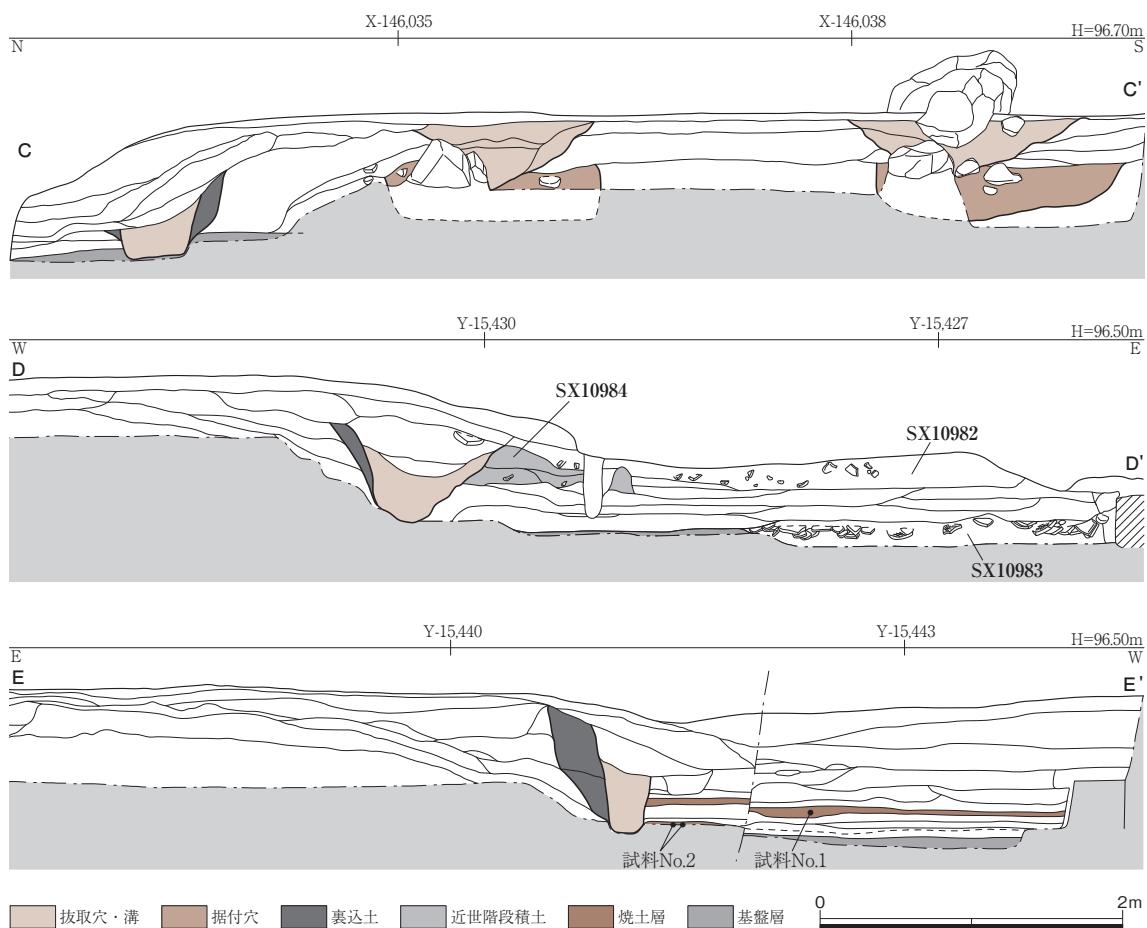
第12図 経蔵（C区）土層図 1:50

経蔵（C区）は、土壇部分は表土および近代以降の造成土が約10cmあり、その直下が基壇土である。基壇は黄褐色砂礫土の基盤層を削り出した上に土を積んで造られており、黄橙色粘質土（創建当初の積土）の上に、部分的に明黄褐色粘質土（中・近世の積土）を確認した。遺構は近代以降の造成土を除去した面で検出し、基壇西北部では明黄褐色粘質土を掘り下げ、黄橙色粘質土上面でも検出をおこなった。土壇の周囲では、表土および近代以降の造成土が40～65cmあり、その下に近世以前の整地土を複数層確認した。その中には、焼土層が2層あった（以下、上層焼土・下層焼土と呼ぶ）。遺構検出は、近代以降の造成土を除去した面でおこない、基壇の北方と西方については、さらに上層焼土上面、下層焼土上面、基盤層上面でもおこなった。標高は、基壇土上面が96.1m、基壇周囲の近代以降の造成土を除去した面および上層焼土上面が95.5m、下層焼土上面が95.35m、基盤層上面が95.3mである。

基 壇 現存する基壇の規模は、南北約14.5m、東西約10.5m、高さ約75cm。基壇の出は、四周いずれも約2.2m（7.5尺）である。基壇は、黄褐色砂礫土の基盤層を削り出した上に土を円丘状に積んでいる。版築は確認していない。

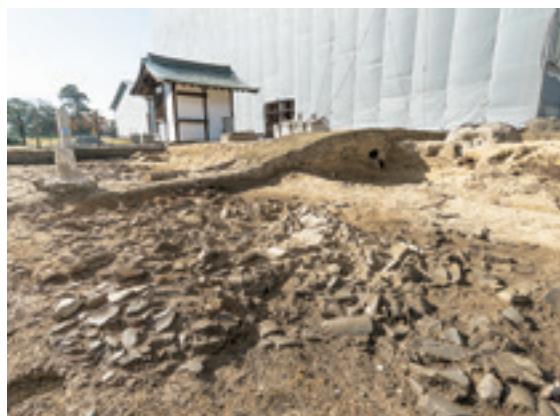
第13図 瓦溜SX10982（C区、北東から）

瓦溜SX10982 基壇の東面に沿って、東西約2m、南北約12mの範囲に帶状に広がる（第13図）。瓦の年代は近世が主体で、享保2年（1717）の火災後の片付けにともなって廃棄されたものと考えられる。

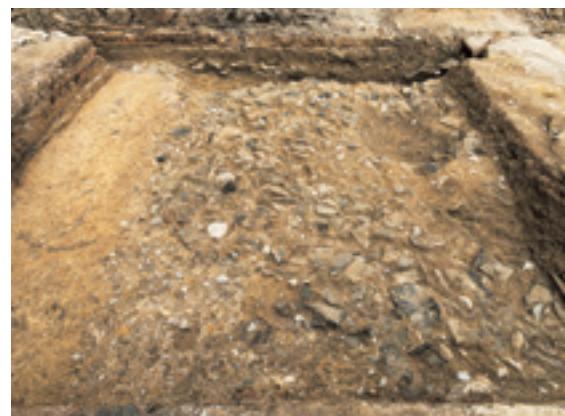
第14図 瓦溜SX10983（C区、南から）

瓦溜SX10983 基壇の東面、瓦溜SX10982の下層で検出した。上層の瓦溜SX10982を一部掘り下げ、

東西2.0m以上、南北2.6m以上の範囲に広がることを確認した（第14図）。奈良時代の瓦が主体で、古代の焼失とともに瓦溜であろう。

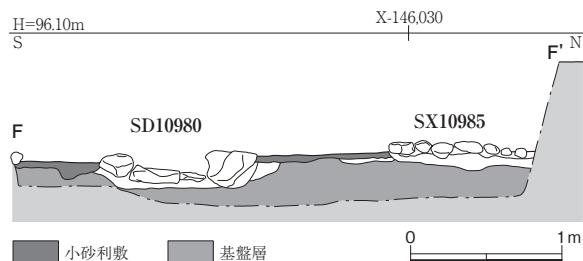
第15図 C区SD10980・SX10985土層図 1:50

石組溝SD10980 経蔵の北方で検出した東西方向の石組溝。側石と底石に径25cm程度の玉石を用いている。幅約50cm、深さ約10cmで、

玉石敷SX10985 石組溝SD10980の北方で検出した東西方向の石敷。拳大の玉石を敷き詰めており、南面をそろえて長径20~30cmの見切りの石をならべている。幅は1.3m以上で、長さ約19m分を検出した。土坑SK10986と重複し、それより古い。鐘楼の北方でも、伽藍中軸線を挟んでほぼ東西対称の位置で、玉石敷SX10995を検出している（後述）。

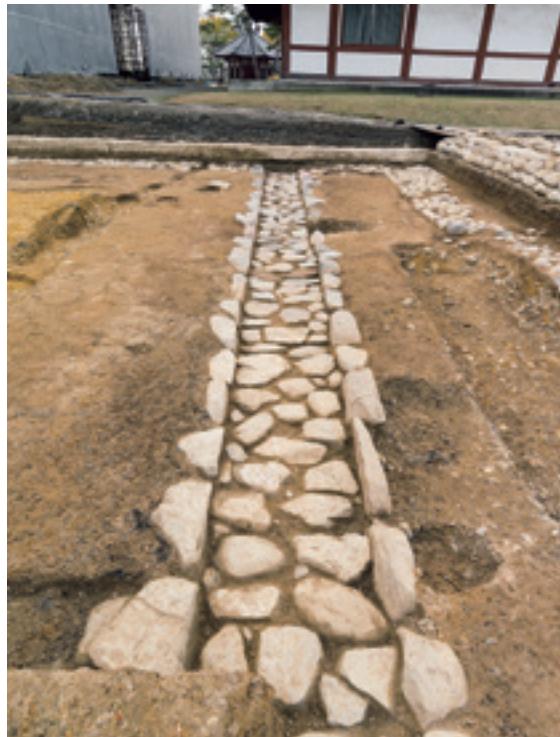
第16図 石組溝SD10980 (C区、東から)

長さ約19m分を検出した。西はさらに調査区外に延びる。東は中室西辺の石組溝SD7623に壊されているが、元来は中室西面の雨落溝に接続していたとみられる。鐘楼の北方でも、伽藍中軸線を挟んでほぼ東西対称の位置で、同様の石組溝SD10990を検出している（後述）。これらは基盤層直上に据え付けられており、創建期に遡る可能性が高い。講堂周辺の排水溝の可能性が考えられる。

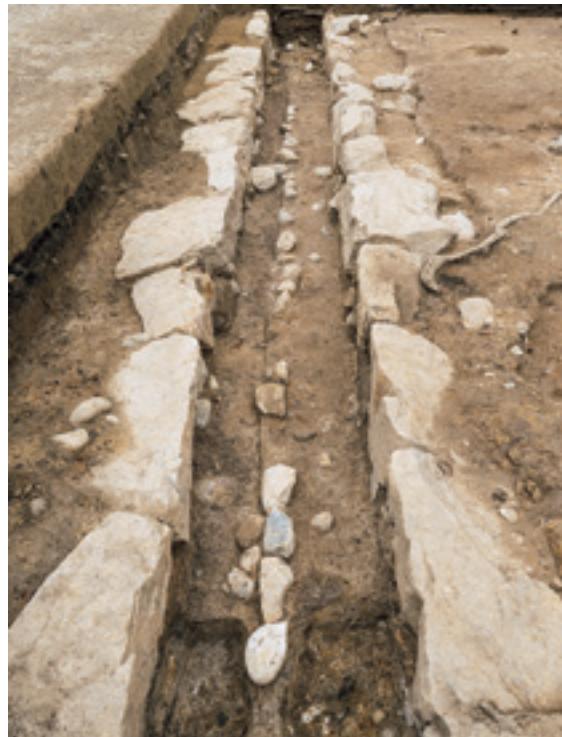
第17図 石組溝SD7623と南北溝SD10981 (C区、北から)

南北溝SD10981 C区南半、石組溝SD7623の底で長さ7.7m分を検出した。幅30cm以上、深さ約10cm。西肩に拳大の石を据えて側石とする。底石は確認していない(第17図)。古代における中室の西雨落溝の可能性がある。

石組溝SD7623 中室の西辺に沿って北流する石組溝。A・B・C区にまたがって検出した。幅約65cm、深さ約35cm。側石には、片麻岩を主体とする長径約80cmの自然石を用いる。1999年度の第308次調査でも検出しており、その成果をあわせると、総延長は約70mになる。A区北端で北室（北僧房）に突きあたり、西に折れる。第308次調査では享保2年（1717）の焼失後に築造されたものと理解していたが（『概報Ⅱ』、2000）、側石に風化面で割った石をそのまま用いていることや、室町時代の『春日社寺曼荼羅』に描かれていることなどから、中世の築造とみて差し支えない。埋土に含まれる遺物の年代観から、明治時代以後に廃絶したと考えられる。興福寺境内の主要な排水路の一つとみられ、中室と併存している時期は、その西面の雨落溝としても機能していた可能性がある。なお、中室西面の古代の雨落溝は、A・B区では確認できなかったが、C区で検出したSD10981（後述）がそれに該当する可能性がある。

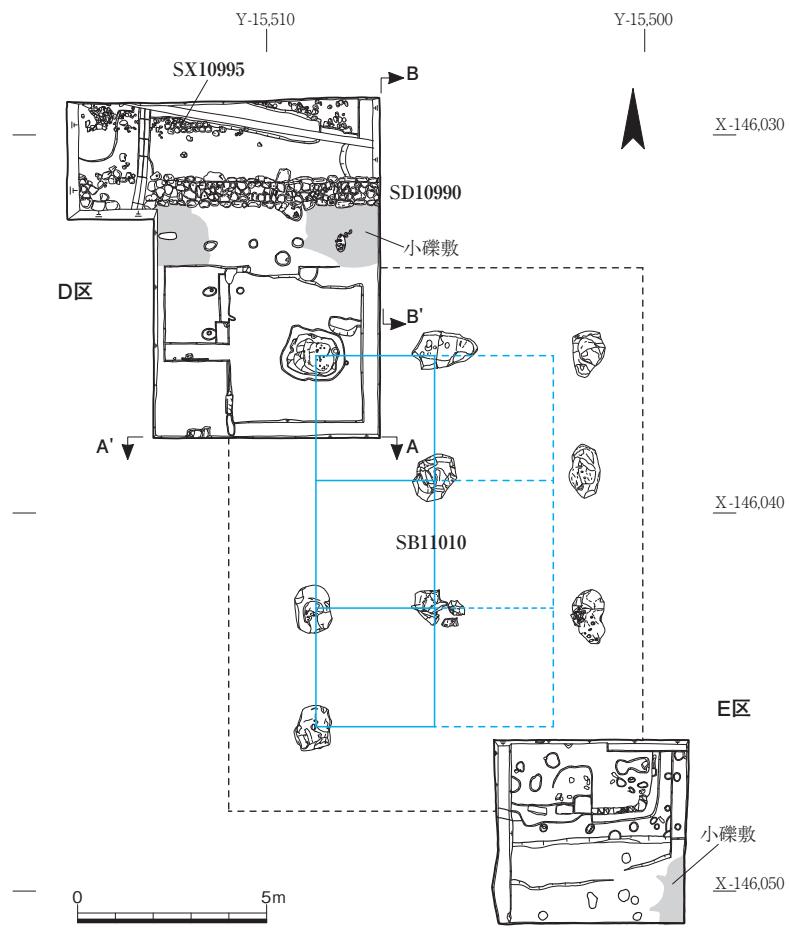
第19図 鐘楼調査区（D・E区）遺構平面図 1：200

鐘楼SB11010 礎石は、西北隅の1基を確認した。長径約1.3mの安山岩で、柱座などの造り出しあはない。東南隅では、想定位置で礎石やその据付穴・抜取穴を確認できず、削平されたとみられる。地表には他に8基の礎石が露出しており、その測量成果によると、鐘楼は桁行3間、梁行2間の南北棟礎石建物で、桁行は全長約10.0m(34尺)。柱間寸法は中央間が約3.5m(12尺)で両脇間は約3.2m(11尺)。梁行は全長約7.1m(24尺)で、柱間寸法は西が約3.2m(11尺)、東が約3.8m(13尺)となる。梁行が等間にならない点についての解釈は後述する。

基壇 西北隅(D区)と東南隅(E区)を確認した。基壇の規模は、東西約10.9m(37尺)、南北約14.5m(49尺)。基壇の出は、北面と西面が約2.2m(7.5尺)、東面と南面は不明である。基壇は大きく削平を受けており、現存の土壇には近代以降の造成土が35~50cmと厚く盛られていた。現存する基壇の高さは、西北部で35~40cm、東南部で約30cmである。基壇は黄褐色砂礫土の基盤層を削り出して造られており、西北部では裾の一部でぶい黄褐色粘質土の積土を確認した。

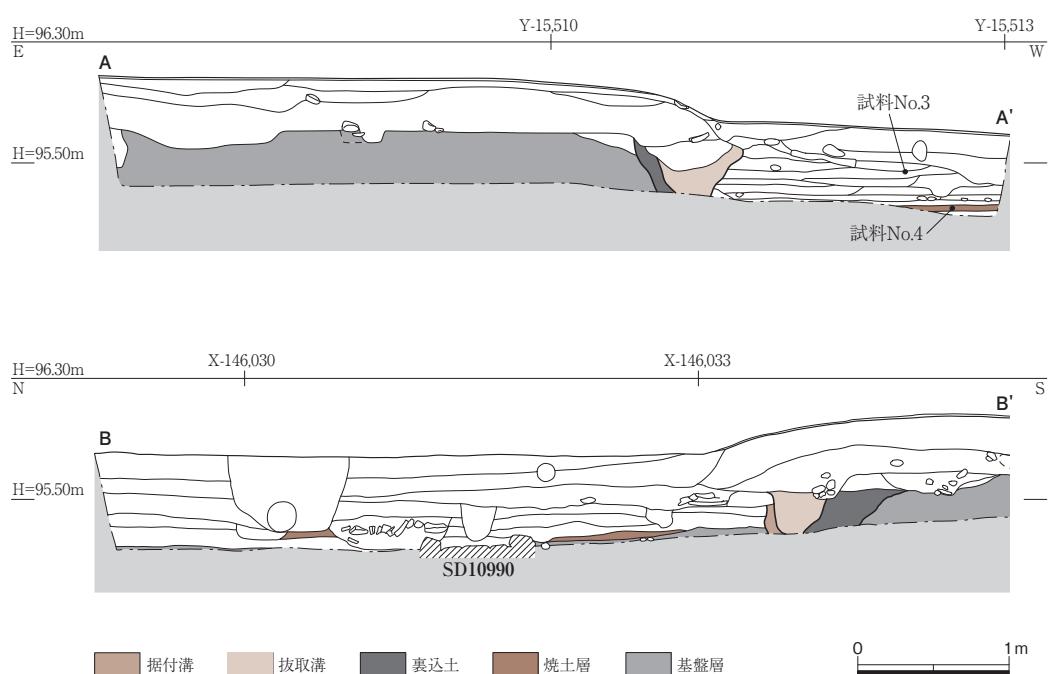
第20図 鐘楼調査区（D区）土層図 1：50

鐘楼（D・E区）は、土壇部分は上から表土（5～10cm）、近代以降の造成土（35～50cm）、黄褐色砂礫土（基盤層）となる。遺構は黄褐色砂礫土の上面で検出した。土壇の周囲では、近代以降の造成土と黄褐色砂礫土（基盤層）との間に整地土を複数層確認した。その中には焼土層が2層あり、主に各焼土層の上面および基盤層上面で遺構を検出した。標高は、基壇土上面が95.6m、上層焼土上面が95.4m、下層焼土上面および基盤層上面が95.3mである。

このほか、基壇の周囲で、建設時もしくは解体時の足場穴とみられる小穴列が見つかっている。小穴は平面が径20~40cmの円形を呈する。上層焼土の上から掘り込まれるが、詳しい時期は不明である。また、基壇の北面および南東では、基盤層の直上で小礫敷を確認した。基盤層に含まれる礫を利用しつつ、さらに径1~3cmの礫を人為的に敷いているとみられる。創建期に遡る遺構の可能性がある。D区東壁の土層断面の観察結果によると、小礫敷の直上を下層焼土が覆う。
