# I 序 章

## 1 調査の経過と概要

調査地は、平城京左京三条一坊十四坪の東北部にあたり、現在は、奈良市街をそれぞれ東西と南北に貫く幹線道路である国道368号線（大宮通り）と国道24号線が交叉する地の南西に接する交通至便の地にあたる。加えて、市役所が移転してきて以降、周辺においては、大規模店舗をはじめとする各種の店舗・事務所ビルなどが建設され、急激に都市化が進んできた一画である。本書にその成果の一部をとりあげた第46次調査は、調査地の西方、同じ十四坪の西辺において、1967年12月から1968年4月にかけて、（株）NTT、当時は日本電信電話公社の社屋新設にともない実施したものであるが、当時の写真を見れば、大宮通りをはじめとする周辺の変貌ぶりは、一目瞭然である。

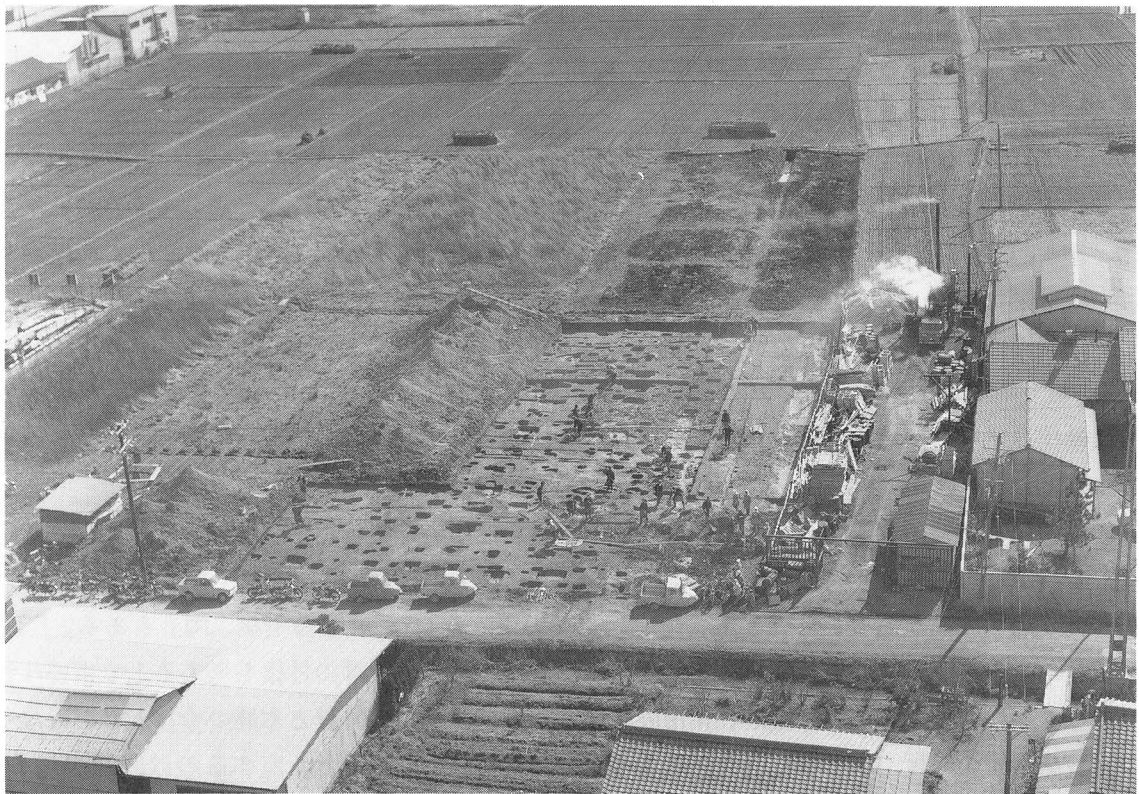
Fig. 3 第46次発掘調査北半調査風景(北から)

第46次調査で検出した遺構は、掘立柱建物24棟、坪西面の築地塀と、これに取り付く掘立柱の棟門1棟、塀5条、池などである。調査区西よりで東一坊坊間東小路SF400の東端と、同東側溝SD385(幅1.5m)、及び十四坪西面の築地塀SA201(基壇幅約2 m)を検出した。これには坪の南端から3/10の位置付近に掘立柱の棟門SB250が開く。棟門の北寄りには東西暗渠が設けられている。
