(2) 松本市真光寺遺跡で検出した石列の検討

酒井実姫

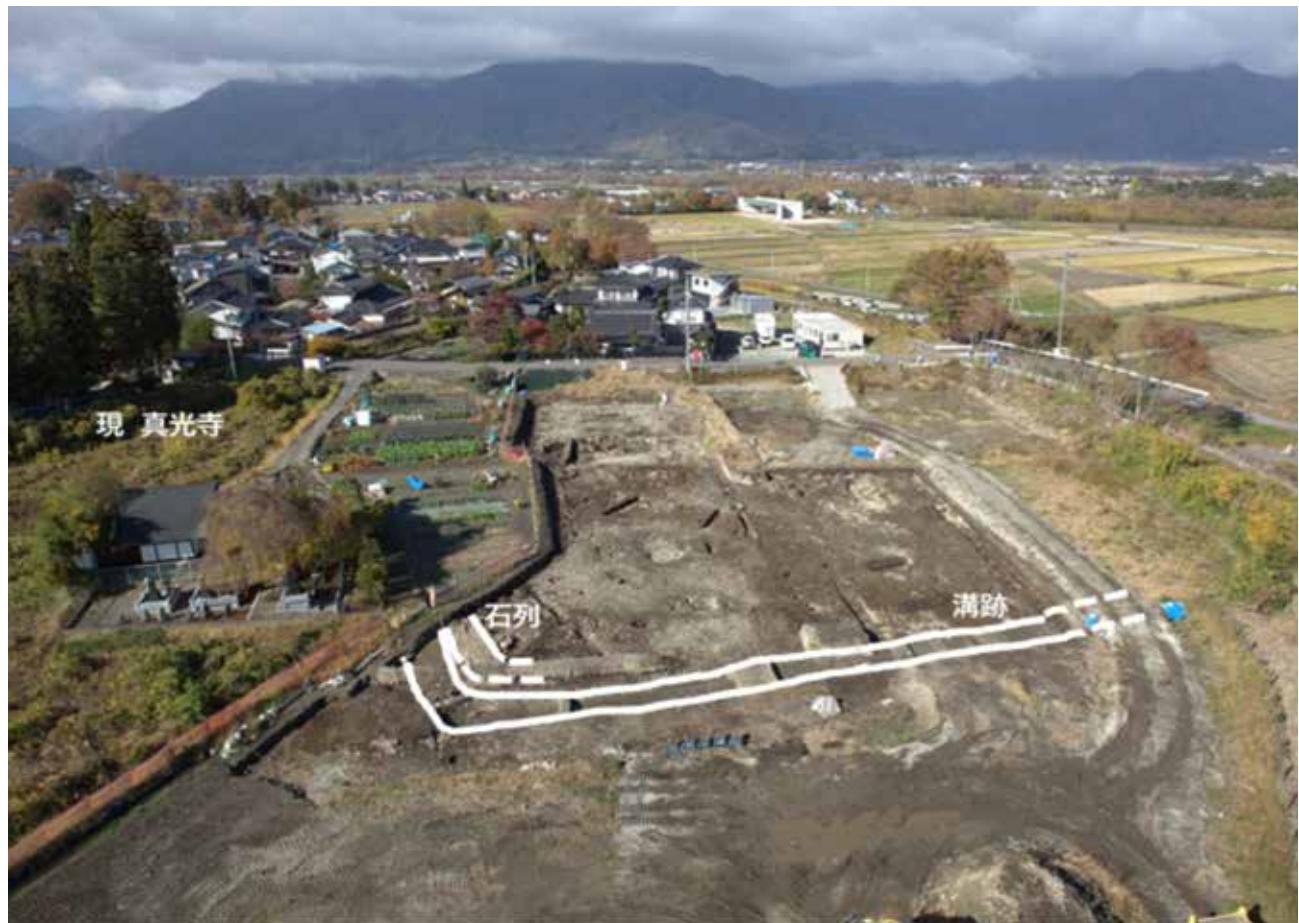
図1 真光寺遺跡 空撮

これまでの調査では、古墳時代終末期の古墳や中世の火葬施設跡、土坑墓群などがみつかっているが、本年度の調査で新たにL字状にのびる溝跡と、溝跡の内側でこれに並列する石列がみつかった（図1）。また、この石列は、圃場整備などに

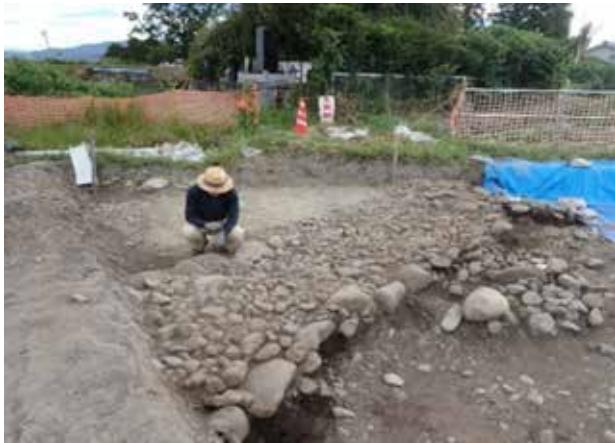
図2 石列の検出状況

長はおよそ6mである。これより北側では検出できなかったが、溝跡の底面で大型の礫がみついているため、溝跡と並行して北側へと続くと考えられる（図2・6・8）。

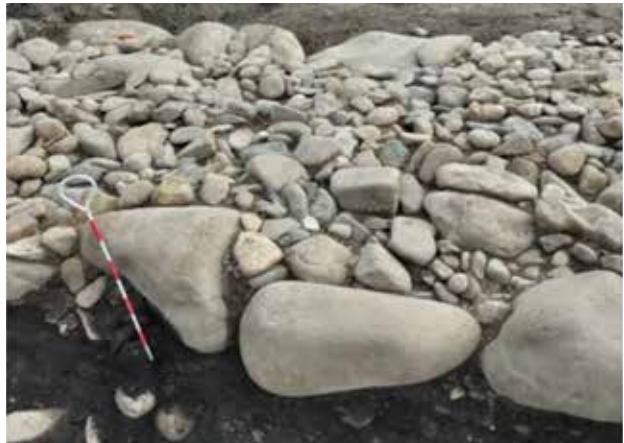
図4 並べられた礫

また、2列で平行に並べられた大きな礫は一段のみ残存しており、この礫を除いた面に、溝跡や杭などの痕跡は見当たらず、十分な固定がされていない（図4）。礫の間に詰められた小礫は、2～3個程度重なって敷き詰められていた。礫を除くと中世以降に形成された整地層に、礫の形状が残っている（図5）。礫の重さによって沈下したように見えることから、石列の上部にはある程度の高さのある構築物の存在が推測され、その重さを礫が受けたことによって圧痕が生じた可能性が考えられよう。このことから、本遺跡の石列は溝跡に沿って造られた土壘などの下部構造の可能性を指摘したい。

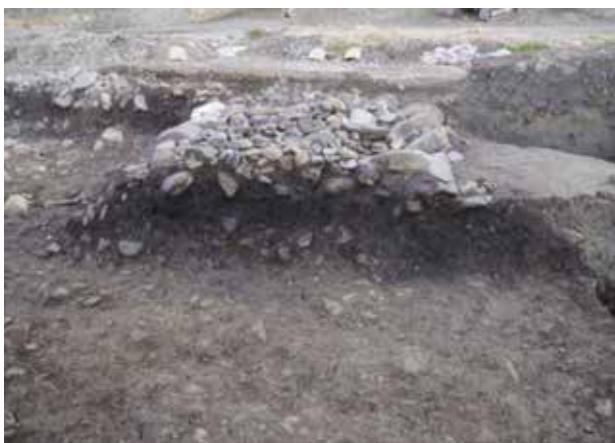
図3 石列の断面

の様子から考えられるのは、まず、中世以降において地山に整地をするための盛り土をし、その後に溝跡や石列などをはじめとする、遺構を造り上げた可能性である（図3）。

石列は土石混合の中世以降に形成されたと考えられる整地層の直上で形成されており、この整地層にはわずかに硬い面はあるものの、両刃で土層断面を削るとボロボロと崩れ落ちてしまう。叩き固められた様子を確認することはできなかった。

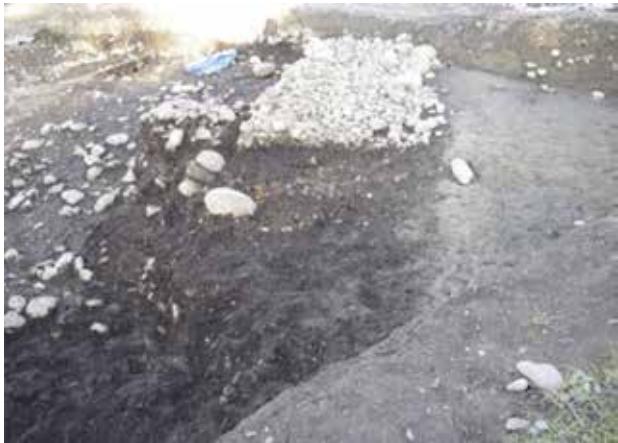
図5 磯を取り除いた状況

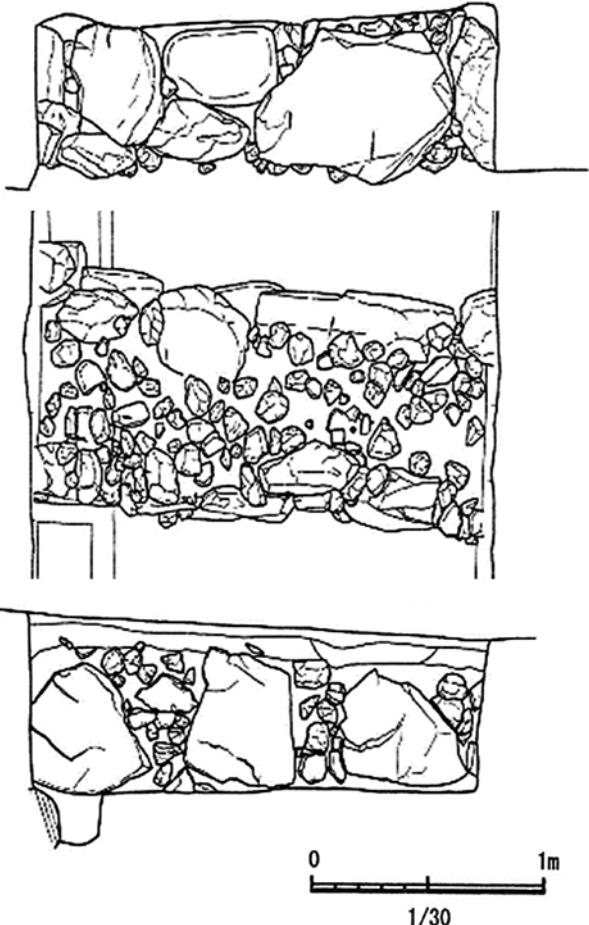
図7 石築地平・断面図

石築地は、土塁と建物をつなぐ通路としての役割があったと想定されており、石築地の石は両面とも平らで、大きな面を外側へむけて設置されている。さらにその内部には0.1m前後の石が多数、裏込めされていた(図7・山下ほか2002)。

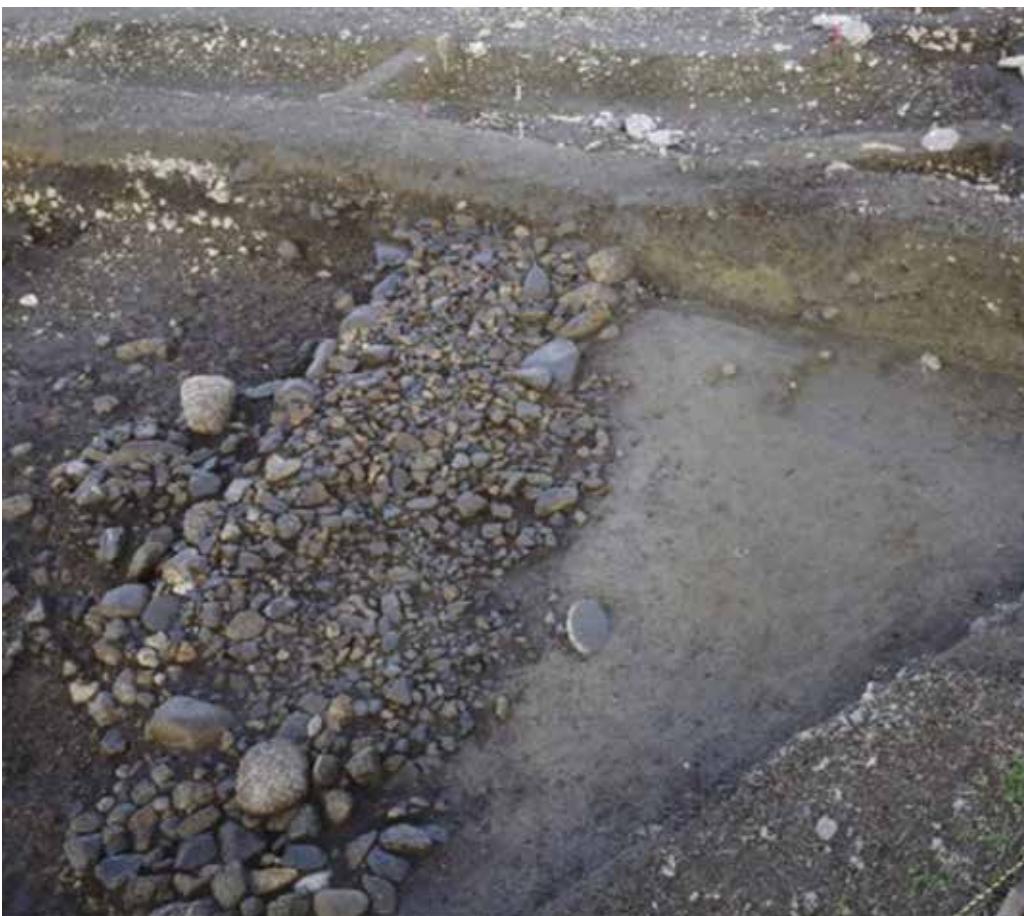
図8 石列 南西より撮影
