泉官衙遺跡第30次調査

南相馬市教育委員会 藤木 海

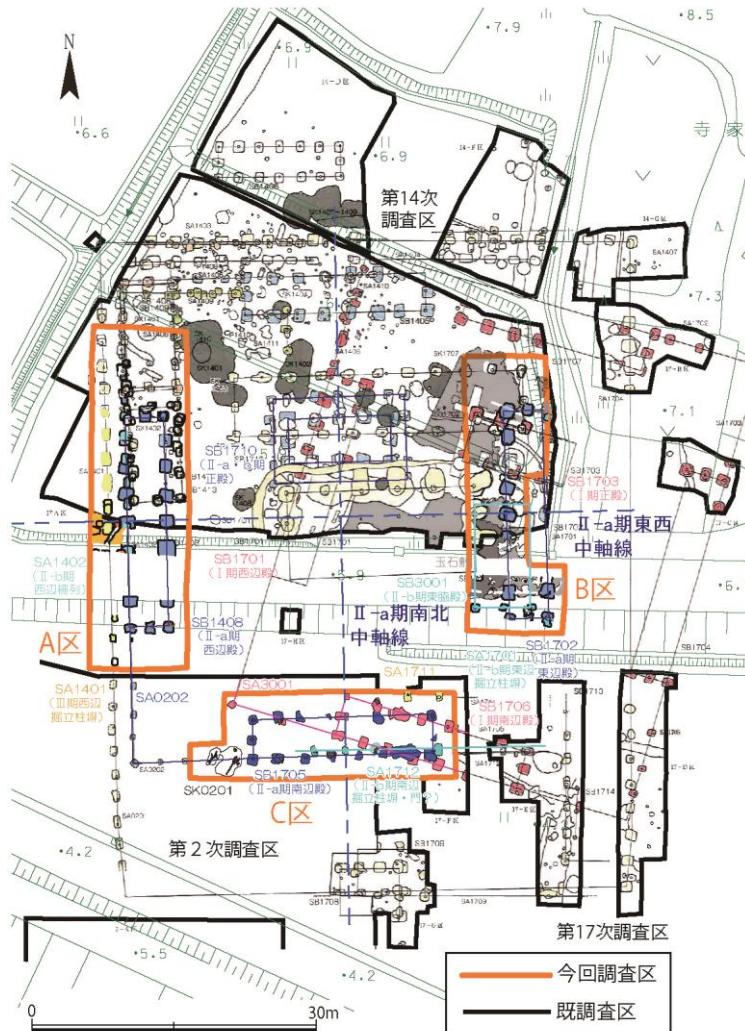
第1図 郡庁院遺構配置図

泉官衙遺跡では現在、史跡整備事業に取り組んでいる。整備基本計画では、郡庁院の建物復元を整備の中核と定めており、第30次調査は、復元に必要なデータを得るために実施した。復元対象遺構の候補となるのは、郡庁院の遺構期区分におけるII-a期(第5図参照)の西・東・南辺殿(註1)および屏であり、それらの遺構を検出できるように3箇所に調査区を設定した(A・B・C区)(第1図)。以下、整理途上の速報とお断りしたうえで、復元対象以外の建物も含めて、検出された主な遺構について概観する。

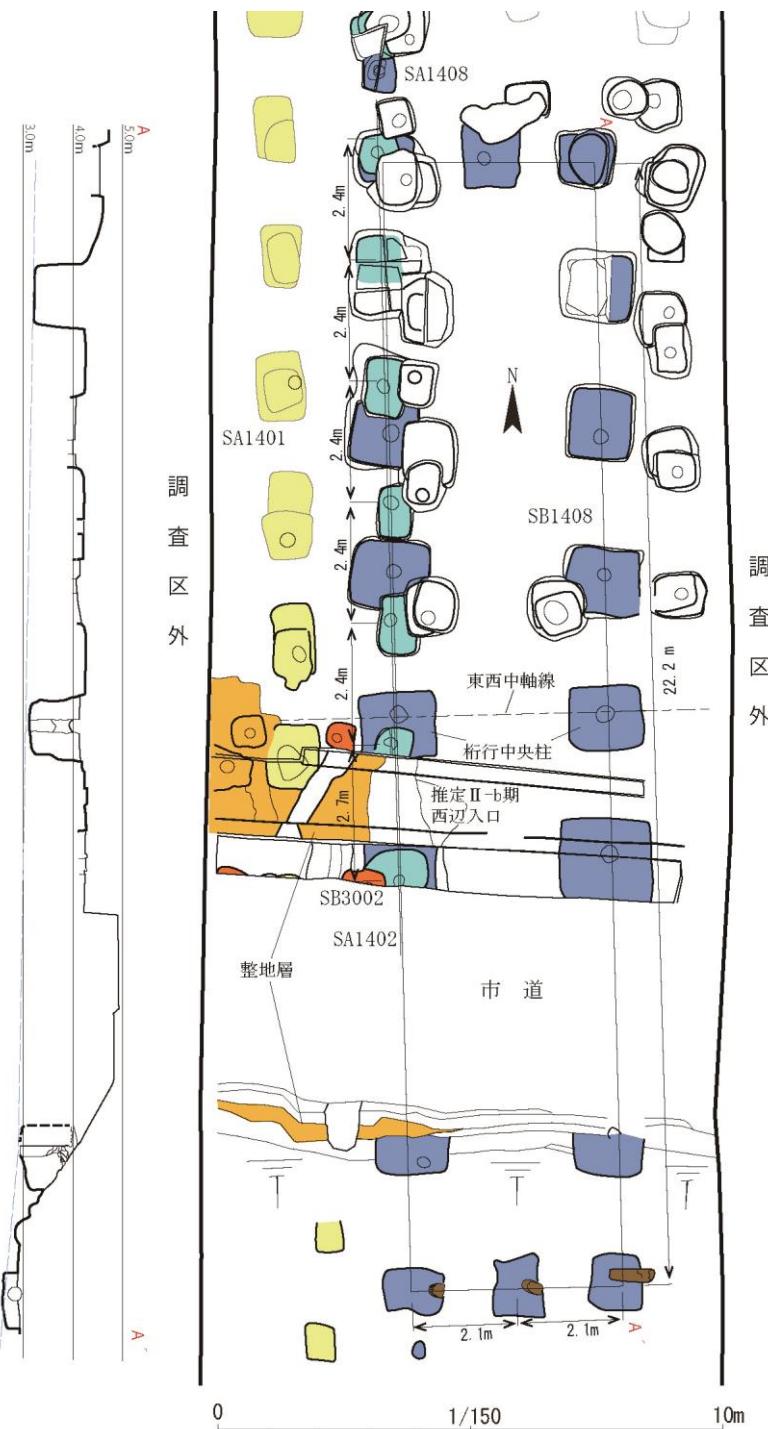
第2図 A区遺構実測図

SB1408(II-a期西辺殿)

されていたが、今回の調査で南北8間(総長22.2m)×東西2間(2.1m等間、総長4.2m)と判明した。桁行総長は約74尺となるが、その場合の柱間は8間分を均等割りすると9.25尺となり完数尺とならない。旧地表で柱穴を検出した東側柱列北第2柱では柱穴の深さ1.08m、同南第2柱では1.05mを測り、根入れの深さを把握できた。断ち割った柱穴で底面の標高を比較した結果、南に位置する柱穴ほど標高が低くなり、南へ下がる地形の傾斜と対応することから、造成を行わずに傾斜地にそのまま建物を建てていることが判明した。

SB1408の北西隅柱に取り付く掘立柱屏である。後出の建物に切られ柱位置が判然としない柱穴が多いが、柱間は多くが2.7m(9尺)ないし2.4m(8尺)と推定されるのに対し、SB1408

との取り付き部のみ 1.8m と狭い。柱痕跡や柱の当たりから、柱の太さは直径 25 cm ほど、根入れは最大で 75 cm である。

Ⅱ-b 期の西辺掘立柱塀で、柱間 2.4m (8 尺) 等間とされているが、SB1408 の東西中軸線 (平側の中央柱) から南 1 間分だけが柱間が 2.7m と広くとられ、この部分に西辺の入口があった可能性が高い。

上述した SA1402 の西辺入口ちかく、同塀跡や SB1408 の西側に接して、黄褐色砂質シルトのブロックが多く混入する暗褐色砂質シルトを主体とする整地層を検出した。調査区南部を東西に横断する市道の南側法面にかかった断面を観察すると、西から東へ向かって上がる自然地形に対し、高低差を埋めるように西が厚く東が薄く堆積している。

このことから整地の目的は、郡庁域の西辺を境に以西が下がる自然地形の高低差を埋めて、区画内外への出入りをスムーズにするためであったと考えられる。整地層はⅡ期の SB1408・SA1402 を覆い、Ⅲ期の西辺掘立柱塀 SA1401 はこの整地層の上面で検出できることから、Ⅱ期以降Ⅲ期以前の間に形成されたものと考えられる。また SA1401 以外に、この整地層の上面を掘り込む柱穴数基を検出し、仮に SB3002 とした。Ⅲ期における門など入口に関連する建物の可能性が考えられる。

今回、II-b 期の西辺掘立柱堀 SA1402 の柱間が 1 箇所だけ広くとられていることがわかり、やはり入口の存在が想定される。その位置は、II-a 期の西辺区画の中央に取り付く西辺殿 SB1408 の東西中軸線（＝平側の中央柱）から南 1 間の柱間にあたる。したがって、北辺殿と同様、西脇殿も中軸線に絡む柱間が馬道となる構造に復元できる。

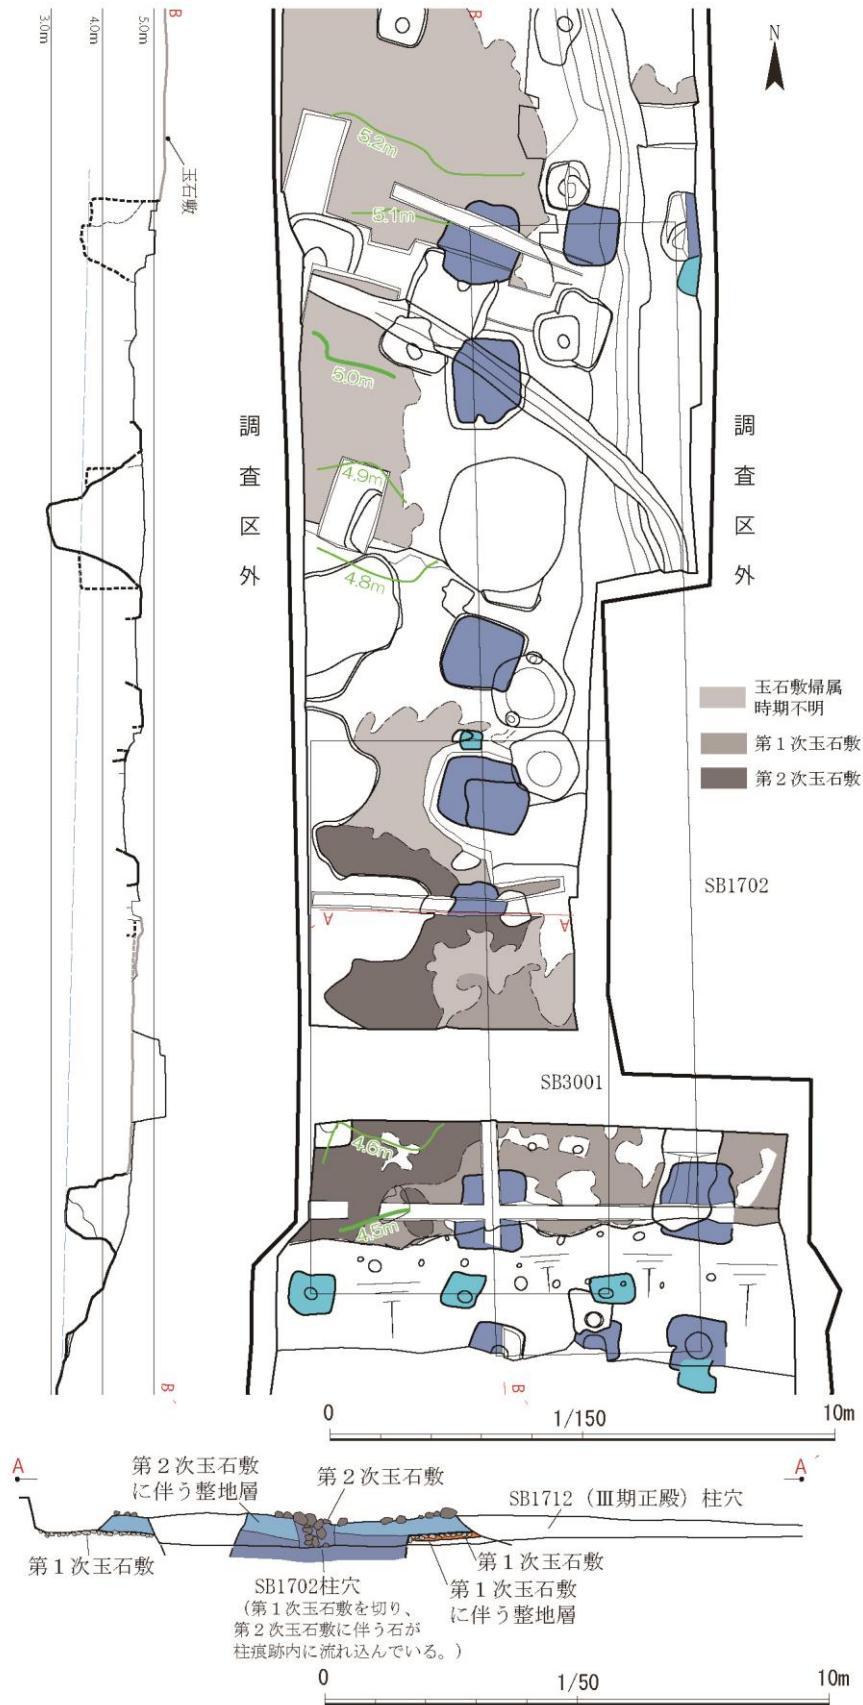
第3図 B区構実測図

南北8間×東西2間の建物で、柱は抜き取られているが、正殿を中心と左右対称の位置関係にあることから、西辺殿SB1408と同規模の建物と想定できる。傾斜地にそのまま建てられたと考えられる点も、西辺殿と同様である。

SB1702と重複する位置に3.0m(約10尺)等間で東西にならぶ柱穴3基を確認した。調査区の制约があるが、この3基を南妻と想定すると、対する北妻の中柱と見られる柱穴も確認でき、南北4間(2.7m等間、総長10.8m)×東西2間(3.0m等間、総長6.0m)の側柱建物に復元できる。

で土層断面を検討した結果、SB1702 の柱掘方を覆い、その柱痕跡内に玉石が落ち込んでいることから同建物より新しい時期に形成された上層の玉石敷と、SB1702 の柱掘方に切られる下層の玉石敷に分かれることが判明した（以下、前者を第2次玉石敷、後者を第1次玉石敷とする）。第1次玉石敷は、径 3 cm以下の川原石を密に敷いている点、下層に黄褐色土による厚さ 3 cm内外の薄い整地層を伴う点が特徴である。第2次玉石敷は、小さいものでも径 3 cm以上、大きいものでは径 12 cmの比較的大きい川原石で構成される点に特徴がある。第2次玉石敷がおもに SB1702 の西側（前庭側）に広がるのに対し、第1次玉石敷はそれだけでなく、SB1702 の建物内から東外側（II期の区画外）にかけて広がっている。その分布範囲や重複関係などから、第1次玉石敷は I 期に、第2次玉石敷は SB1702 と同じ II-a 期に伴う可能性が高い。

これまで II 期に伴うとみていた玉石敷は、今回、検出した部分で建物との層位関係から 2 時期に分かれ、その分布範囲から第 1 次玉石敷が I 期に、第 2 次玉石敷が II 期に対応する可能性が高い。したがって、郡庁院は I 期段階から玉石敷を伴っていたと考えられる。

II-b期は、II-a期の正殿や区画の位置を踏襲して建て替えられた時期であるが、これまで、この時期に伴う脇殿は確認されていなかった。しかし今回、B区で確認されたSB3001は、その位置関係からII-a期の東辺殿を踏襲したII-b期東脇殿と考えられる。そして、この建物は、II-a期のような長舎とならず、桁行の短い短舎であること、区画掘立柱塀と連結せず、区画の内側に入ることが判明した（註2）。

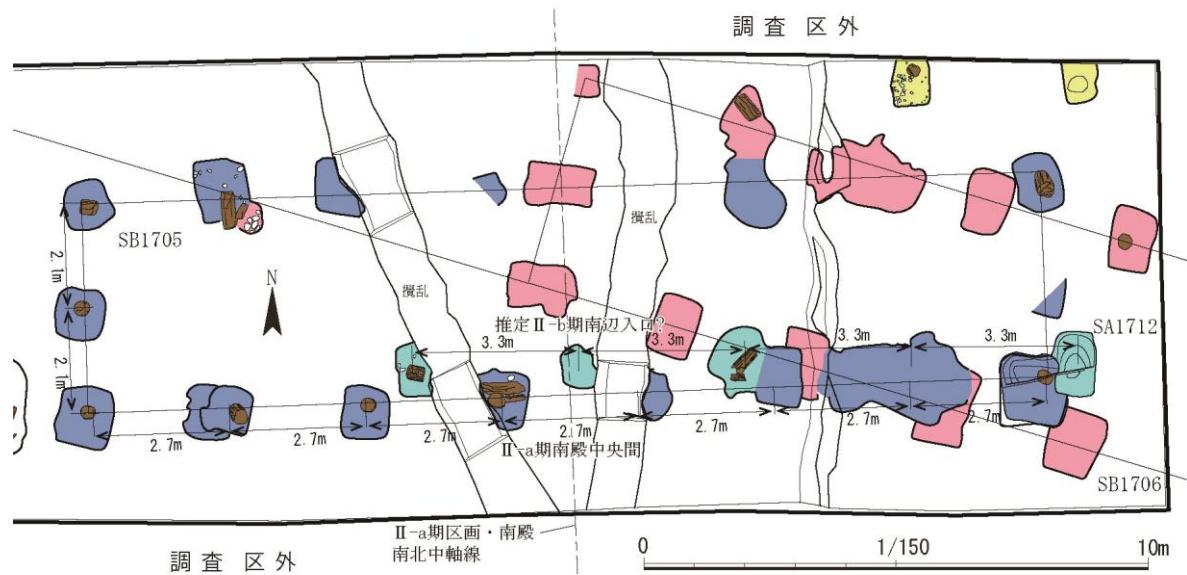
第4図 C区遺構実測図

東西 7 間（2.7m等間、総長 18.9m）×南北 2 間（2.1m等間、総長 4.2m）で、9 個の柱穴で柱根が遺存していた。柱の太さは 27 cm～30 cmで、木取りを確認できるものでは、南側柱列西第4柱のみ芯持ち材、他は四つ割り材である。この南側柱列西第4柱の柱穴は平側の中央間にあたる柱穴で、ほかの柱穴と深さに違いはないが、柱根の下や根回りを割り材で固める工法が用いられている。

主軸方位が東に振れる I 期の南辺殿で、今回の調査で西側 4 間分を確認した。第 17 次調査で東側を確認しており、規模は SB1705 と同じである。

II-b 期の南辺を区画する塙跡で、調査区内で 3.3m（約 11 尺）の間隔で 3 基の柱穴が並び、

その東側 6.6mの位置で、さらに 1 基の柱穴を確認していることから、本堀跡は 3.3m等間と考えられる。II-b 期の区画掘立柱堀の柱間は、北・西辺では 2.4mであり、南辺だけ柱間が広い。

なお、南辺掘立柱堀 SA1712 についても、今回検出した部分は区画の中央にあたり、やはり入口とされた可能性が高いが、遺構の残存状況が悪く、詳細は不明である。

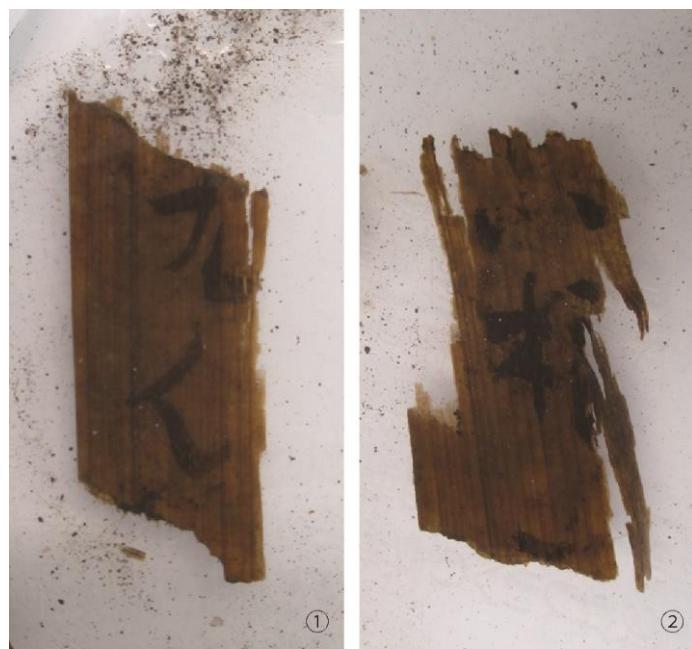
写真 SB1705 出土、木簡の削り屑

なお、西妻中央柱の掘方埋土より木簡の削り屑が 2 点出土した（写真）。このため、掘削した掘方埋土はすべて回収して水洗選別を行ったが、これ以外には検出できなかった。

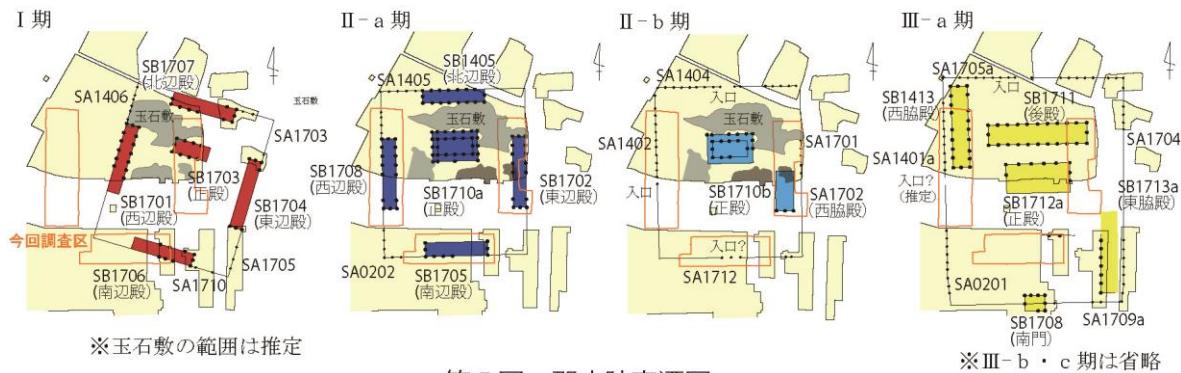
第5図 郡庁院変遷図

加えて、これまでの郡庁院の変遷観について、いくつかの新知見が得られたため、最後にまとめておく（第 5 図）。

既調査部で確認されている北辺掘立柱堀 SA1404 は柱間 2.4m等間で、北辺中央の柱間が 4.5mと広くとられていることから、この部分に入口（棟門）が設けられていたことが判明している。その位置は、前段階の II-a 期北辺殿（SB1405）の中央間と一致することから、II-a 期の北辺殿においては中央間が馬道がとされており、それが II-b 期に踏襲されて、この位置に北辺入口が設けられたと考えられる。なお、この位置は、III 期区画の北辺（SA1403）もこれを踏襲し、同様に入口が設けられたことが分かっている。

なお、対応する西脇殿に相当する建物は確認されていない。当建物跡と左右対称の位置に西脇殿を想定すると、上述したII-b期西辺掘立柱塀SA1402の入口を塞ぐような配置となるため、西脇殿は省略され、II-b期は略品字形の配置であった可能性がある。また、III期西脇殿SB1413の南妻は、入口の存在が想定される部分よりやや北に位置し、この部分を避けるような配置となっている。
