## 萱尾神社末社4社及び木札の調査について

千木良 礼子

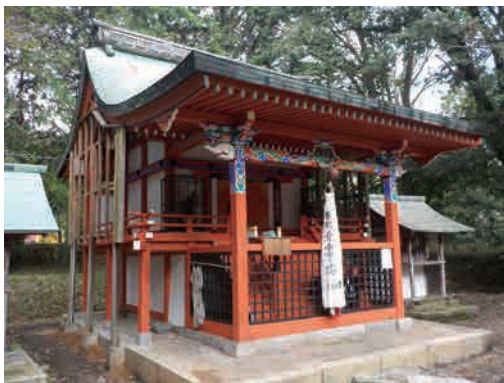
図1 本殿全景

萱尾神社は、日野法界寺の北東に位置し、大己貴命を祀る。日野村の産土神として崇敬を集め、江戸時代までは法界寺の鎮守社でもあった。現本殿（図1）は慶安5年(1652)、法界寺坊中、在所年寄、近在の氏子により再建されたものである。大型の一間社流造で、その彩色装飾に特色がみられる。また建築年代がはっきりしており、造営以後の修理等についても棟札からはば明らかである。近世日野の建築活動を知る上でも貴重な遺構であるとして、昭和60年6月1日に市有形文化財（建造物）に指定された。合わせて、本殿と共に残された棟札等が附指定となった。

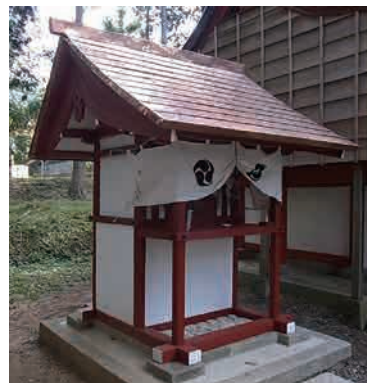
図2 田中社全景

祭神は天穗日命<sup>あめのほひのみこと</sup>である。社殿は、一間社流造見世棚造で、切石上に西面して立つ（図2）。軸部、扉等を丹塗り、壁や木口は胡粉塗りである。令和2年（2020）に修理を実施した。慶安5年（1652）の棟札1枚と木札1枚、文政2年（1819）の木

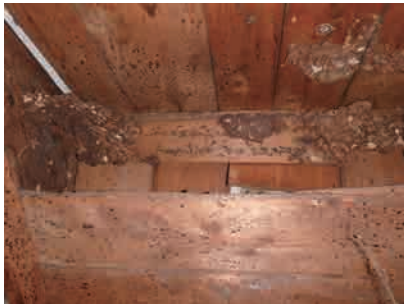
図 3 田中社棟札取付き状況

札 1 枚, 昭和 18 年 (1943) の棟札 1 枚が確認された (図 3, 資料 1)。

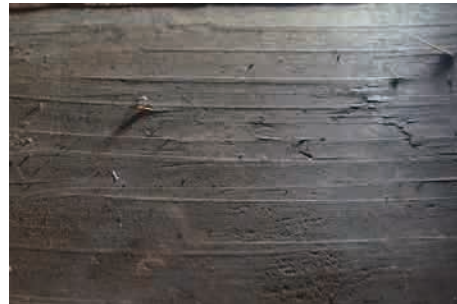
図 4 田中社床板の台鉋の痕跡

室内の床板は, 3 枚から成る。手前と真ん中の板は縦挽鋸の後に台鉋をかけたもの (図 4), 奥の板は台鉋で削った上に槍鉋のような (以下, 槍鉋様と表記) 加工痕が見

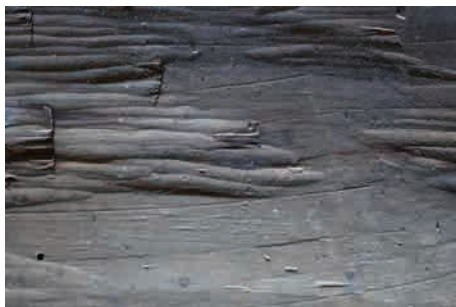
図 5 田中社床板の台鉋と槍鉋様の痕跡

られた(図5)。室内の板壁(両側面)には  
鉾の痕跡が見られた(図6, 7)。板壁(背  
面)は後補材とみられる。屋根の野地板は  
コールタール様の塗料が塗られており、昭  
和期の後補材と思われる(図8)。

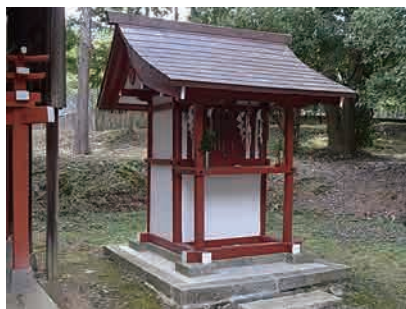
図9 柳社全景

祭神は瓊瓊杵尊<sup>にぎのみこと</sup>と伝えられる。社殿は,  
一間社流造見世棚造で, 切石の上に西面し  
て立つ(図9)。軸部, 扉などを丹塗りと

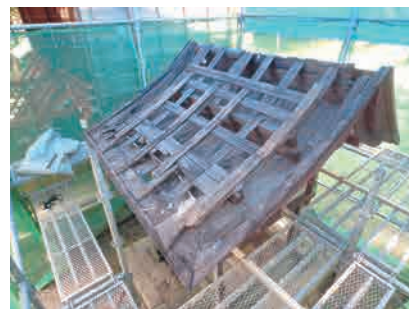
図10 柳社屋根解体

し, 壁や木口は胡粉塗りである。令和元年  
に修理工事を実施し(図10), 慶安5年の  
棟札1枚が確認された(資料1)。

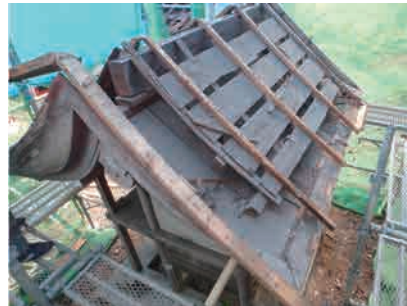
図14 若宮社屋根解体

祭神は応神天皇と伝えられる。社殿は，一間社流造見世棚造で，切石の上に北面して立つ（図15）。軸部，扉などを丹塗りとし，壁や木口は胡粉塗りである。令和元年に修理工事を実施した（図14）。棟札や木札は確認されなかった。

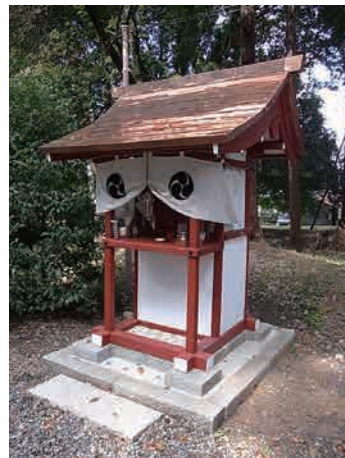
図16 稲荷社全景

祭神は応神天皇と伝えられる。社殿は，一間社流造見世棚造で，切石の上に南面して立つ（図16）。軸部，扉などを丹塗りとし，壁や木口は胡粉塗りである。他の3社よりも規模が小さい。令和2年に修理工事を実施し（図17），承応4年（1655）の棟札1枚と木札1枚が確認された（資料1）。

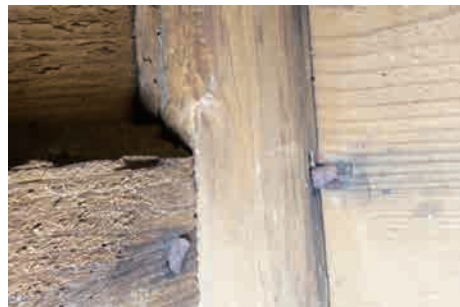
図18 稲荷社北西柱の台鉋の痕跡

身舎柱は台鉋（図18），床板は2枚で縦挽鋸の後に台鉋をかけたもの（図19），板壁（側面・背面）は縦挽鋸（図20）と思わ

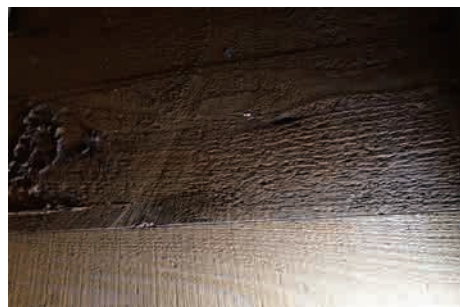
図20 稲荷社東側板の縦挽鉋の痕跡

れる仕上げであった。扉の裏面は台鉋で丁寧な仕上げられていた。
