# 榛名二ツ岳渋川テフラ(Hr-FA)噴火時の火砕流が 古墳時代建築物に与えた衝撃力の推定

## — 金井東裏遺跡 1 号掘立柱建物倒壊痕跡からの検討 —

亀山ひろみ<sup>1)</sup>・若井明彦<sup>2)</sup>・杉山秀宏<sup>3)</sup>

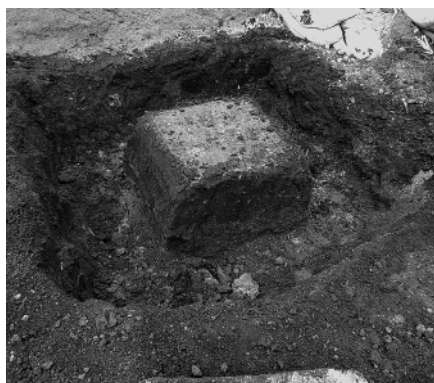
第4図 ブロック試料

解析で用いる物性値を算出するため、旧表土の土質試験を実施した。旧表土の周辺を掘削し<sup>註3)</sup>、乱れの少な

い状態で一辺約30cm四方のブロック試料(第4図)と50cm<sup>3</sup>の試料(第5図)を採取した。土質試験により得られた各基本物性値を第1表に示す。
