上：西南上空から見た高松塚 1992年撮影 下：高松塚の南上空から藤原京を望む 2005年撮影

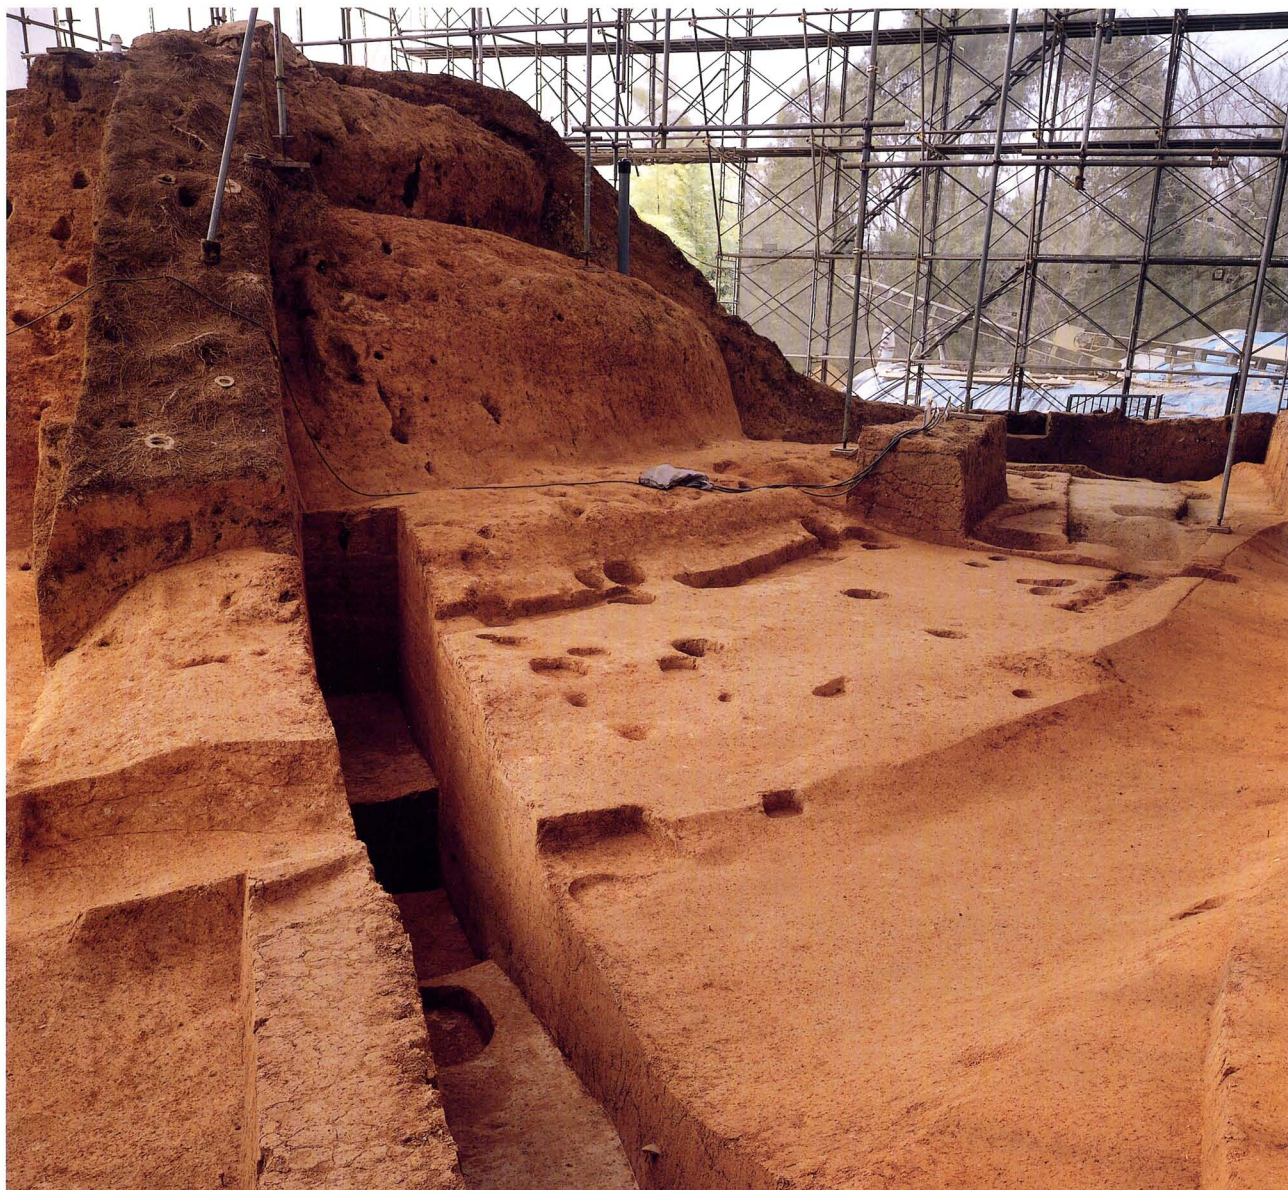
上：墳丘北東部の開削状況 東から 下：旧東第1トレンチ・断割トレンチで検出した下層遺構 東から

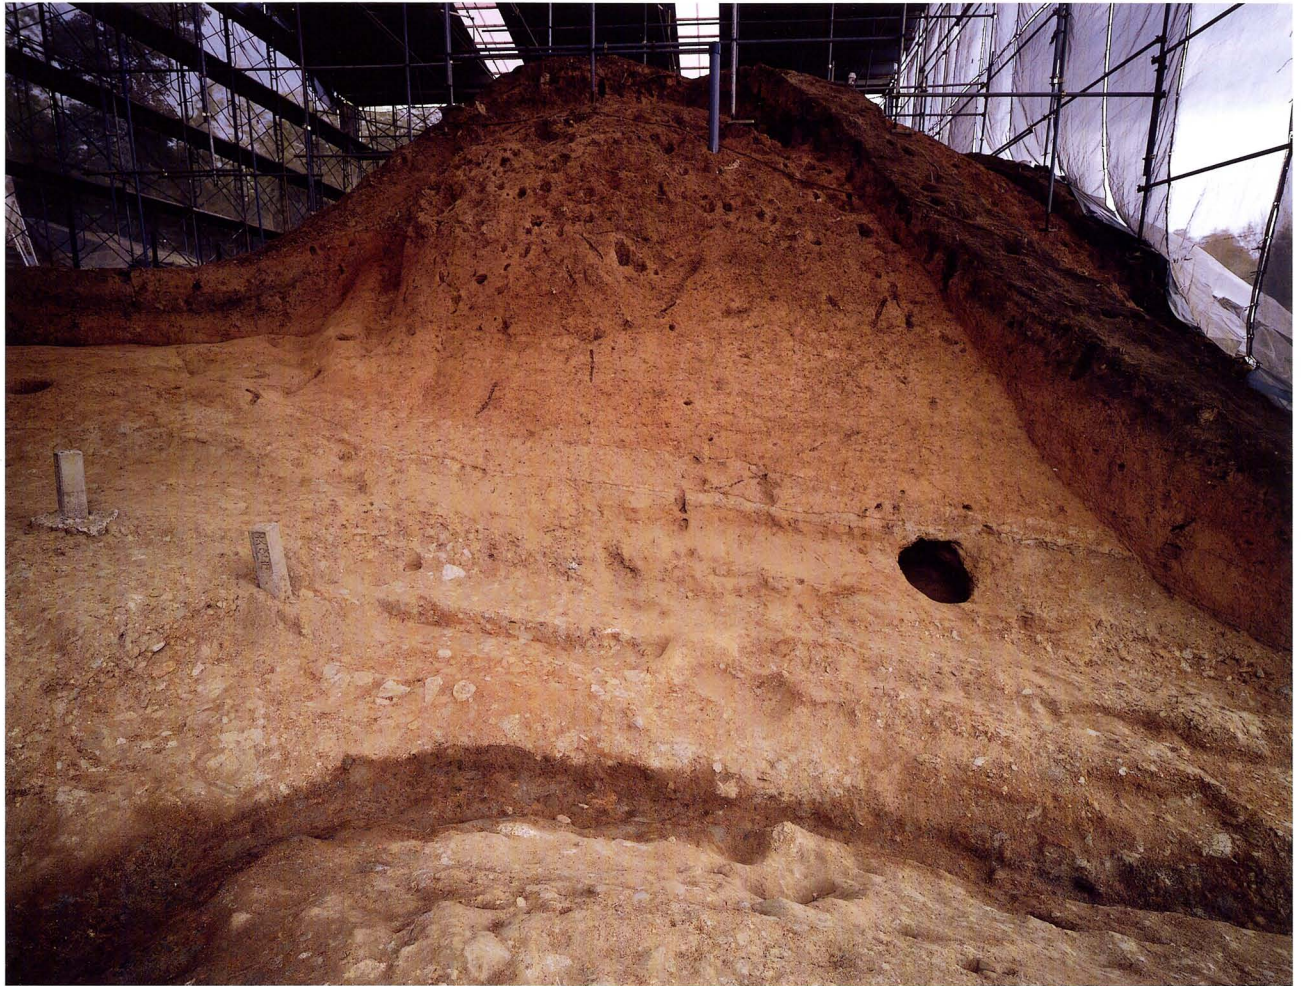
上：墳丘西斜面の開削状況 斜面に穿たれた生姜穴 西から

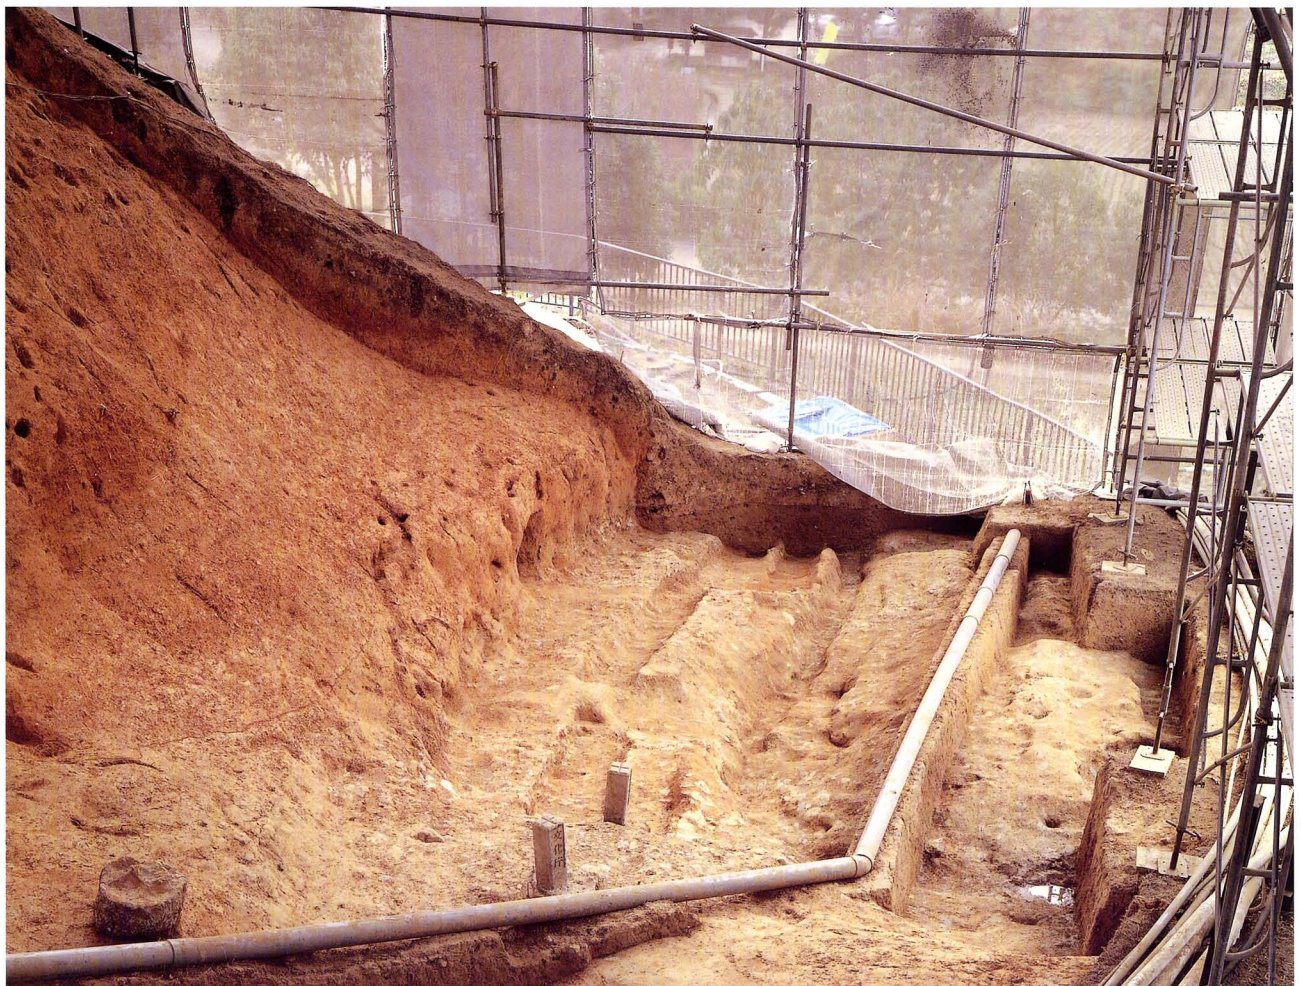
下：墳丘西裾部の削平状況 北から

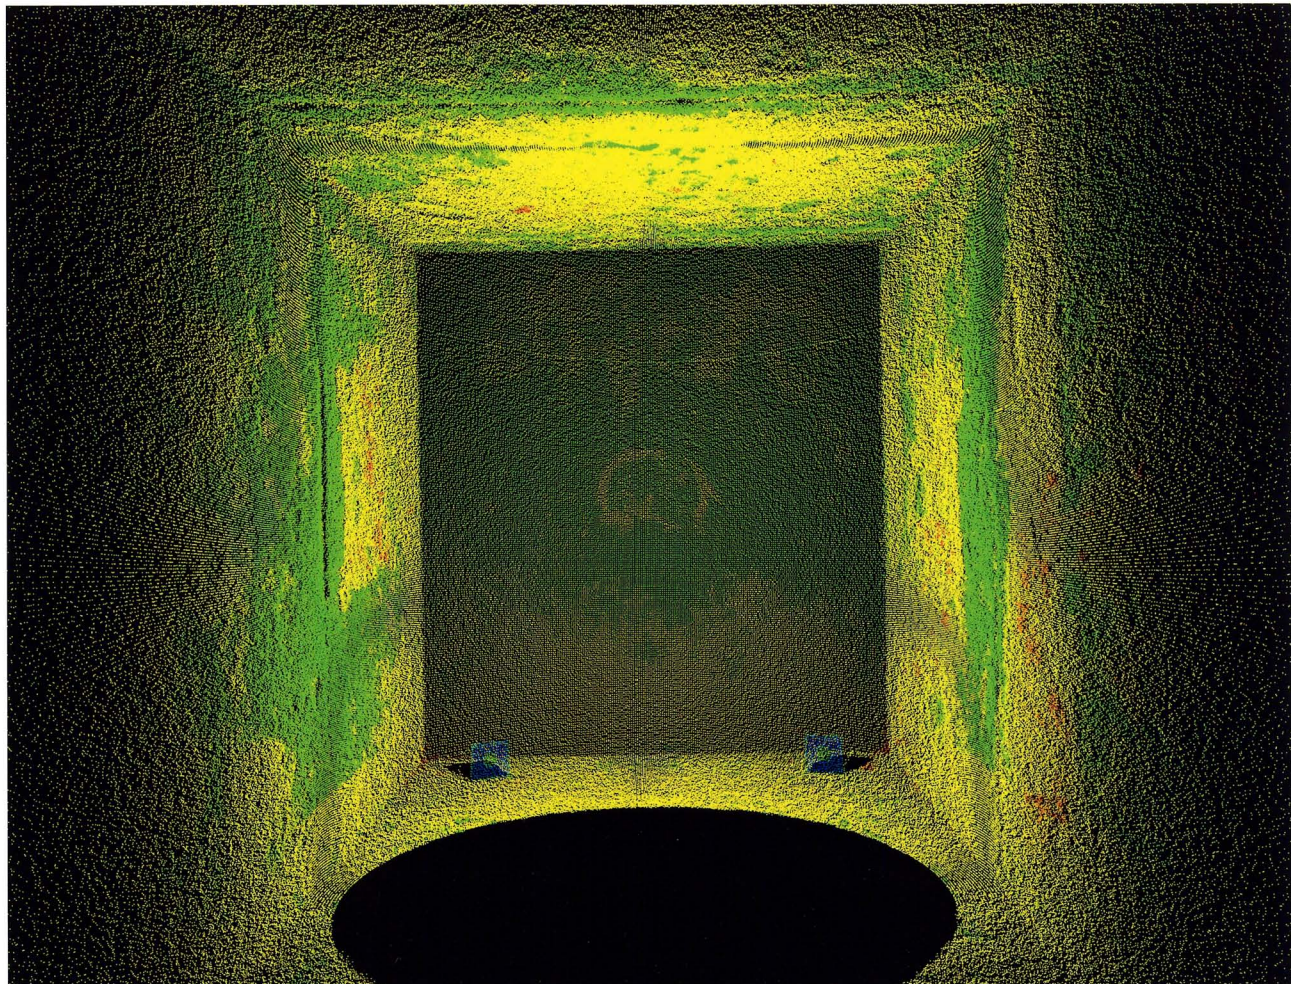
上：3D計測による点群データの輝度表示

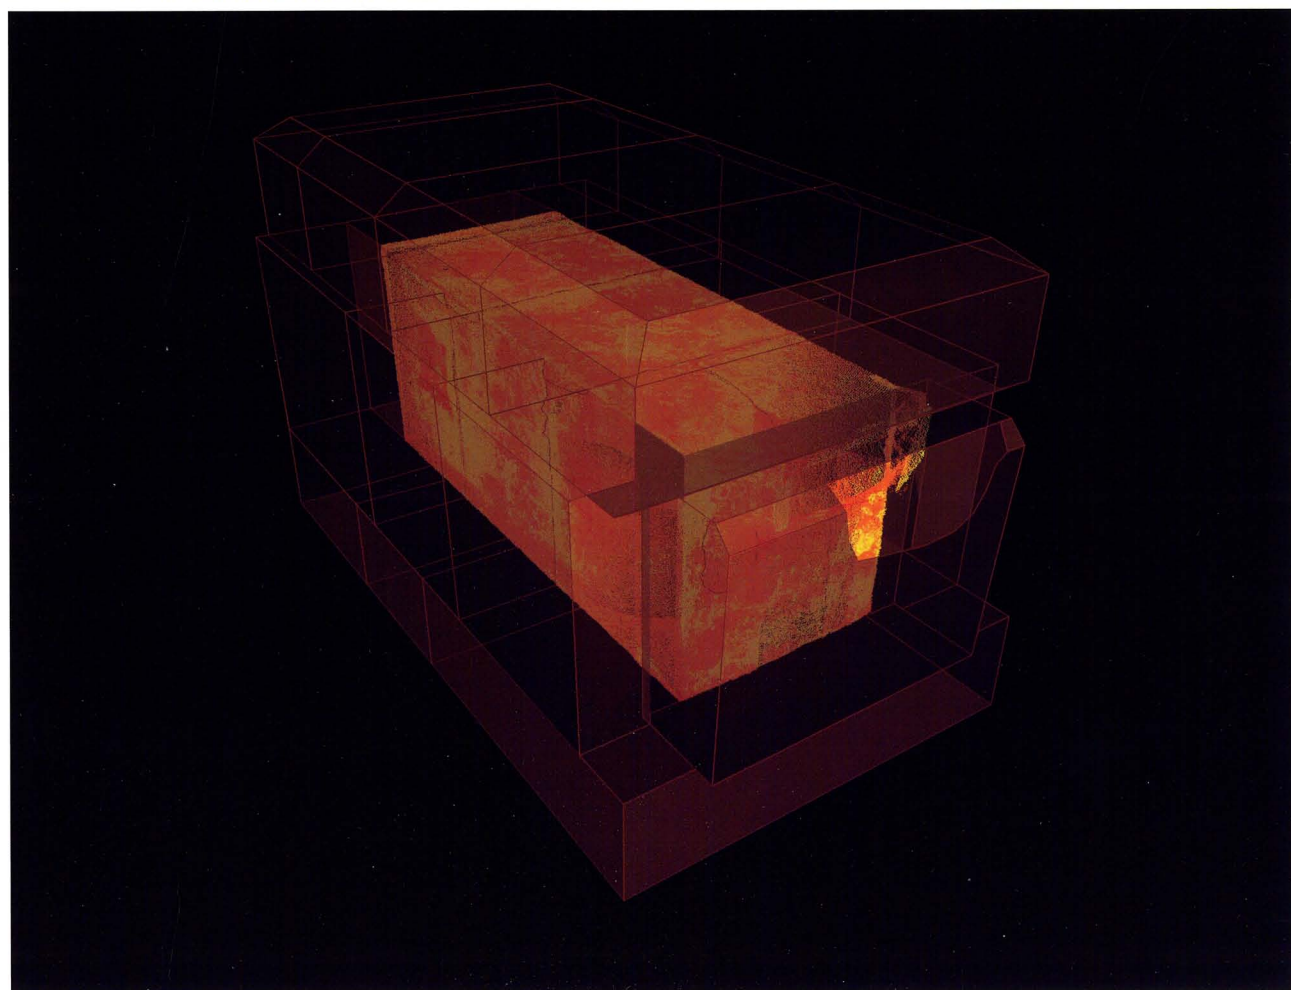
下：石室内部の全点群データと想定石材

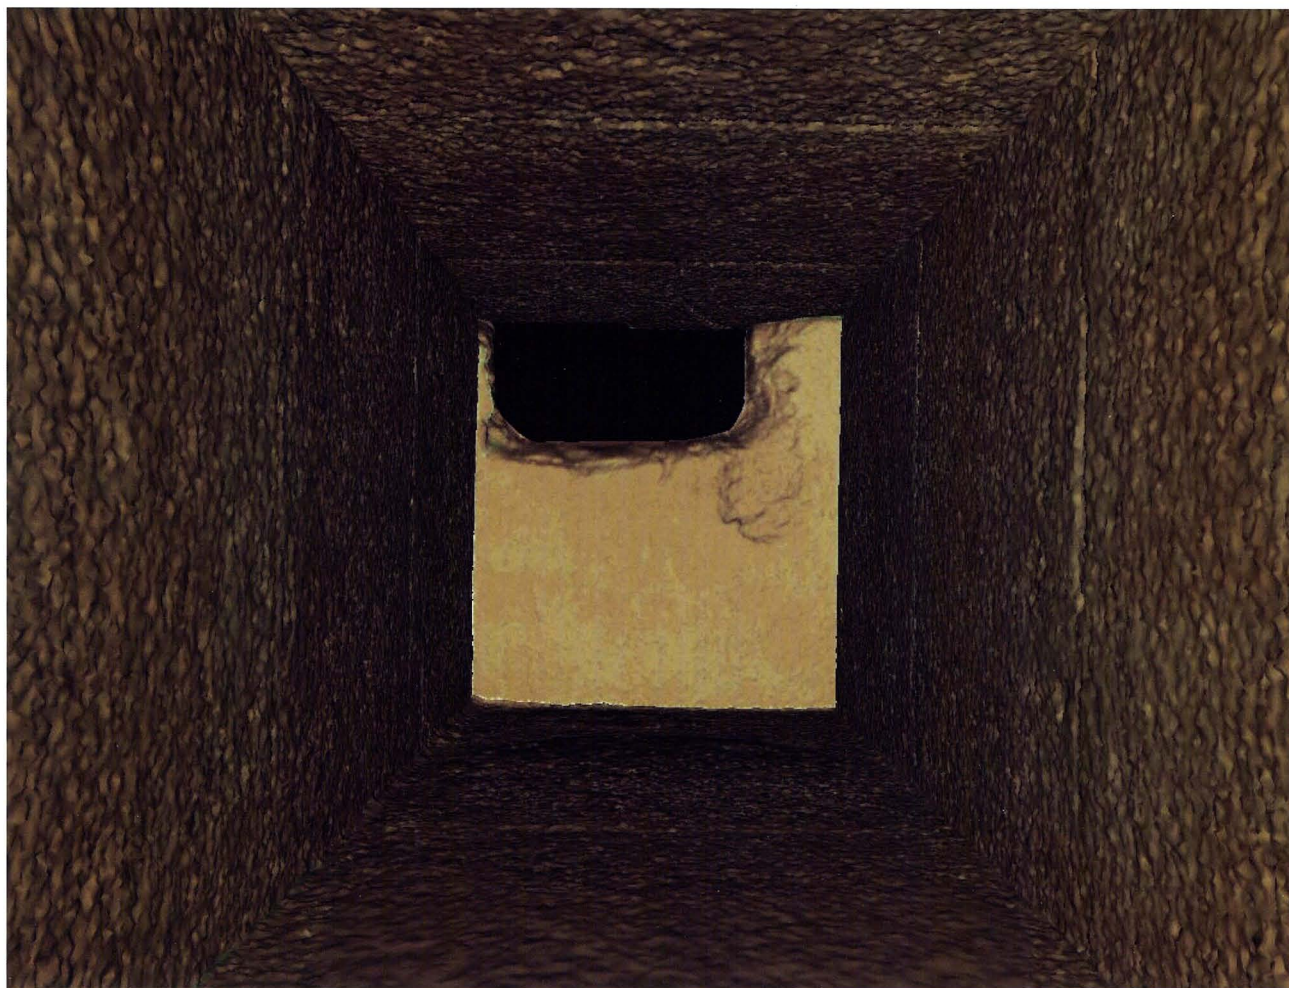
上：石室内部のメッシュ加工データ 内壁を外から見る  
下：石室南半部のメッシュ加工データ 北壁から南壁を望む

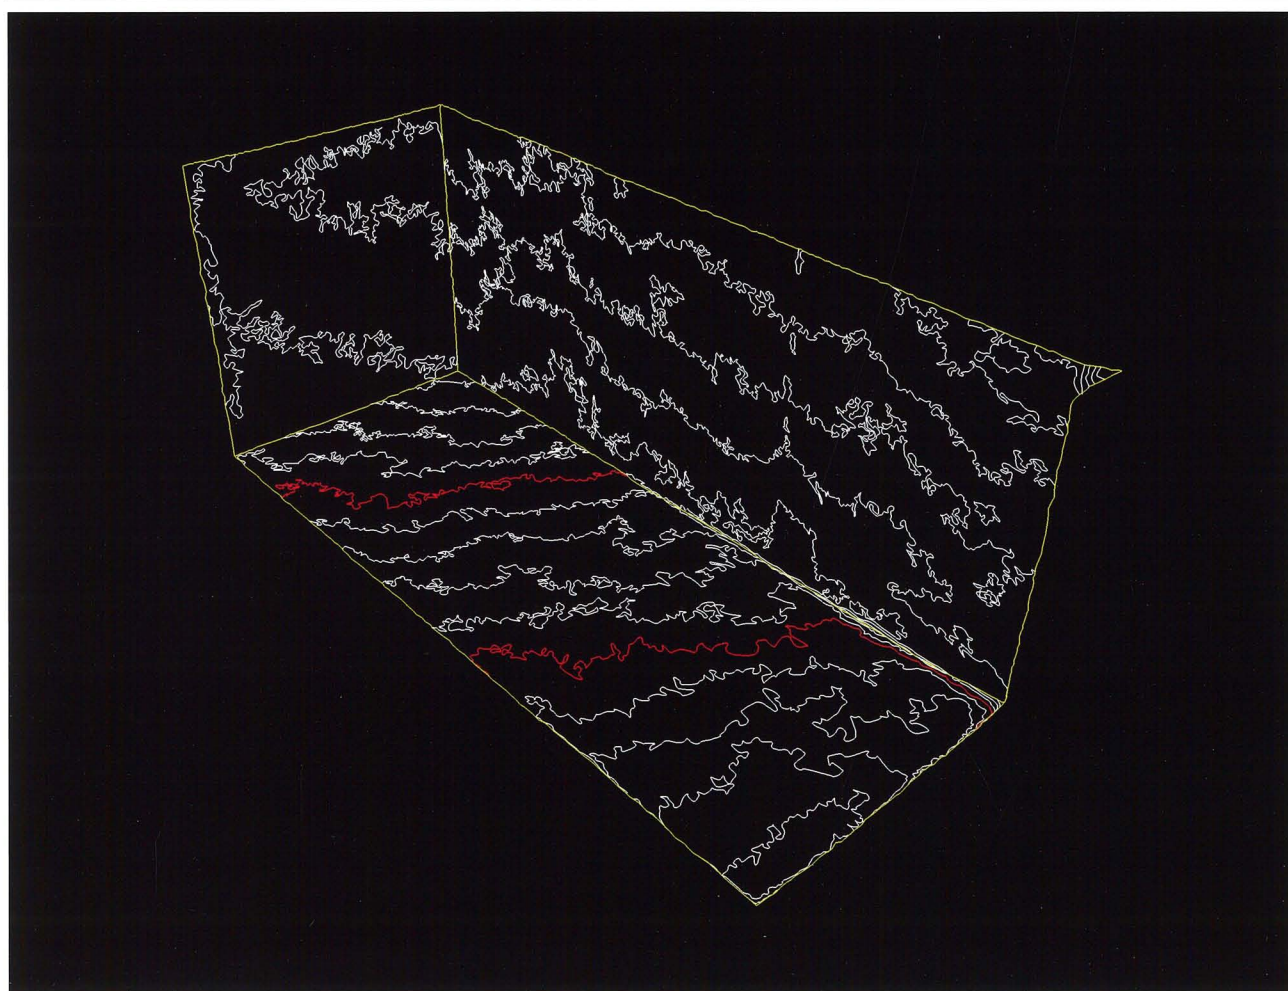
下：石室の東・北壁と床面の傾斜量図 南西上方から 5mmコンター
