## Ⅱ 発掘調査

### 1 発掘調査経過

### 3 遺構と層序

## 5 古墳の規格と築造方法

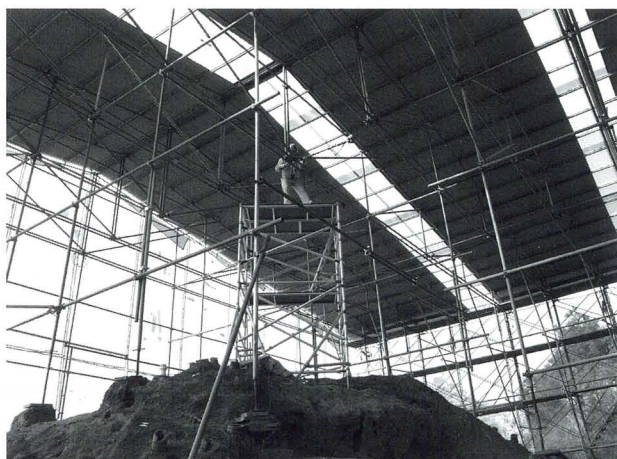
Fig.13 覆屋内の写真測量風景

平坦部の遺構実測については、遺構面に直接水糸を張って基準線とし、手測りによる平面実測をおこなったが、墳丘部ではその作業が困難なため、トータルステーションの座標値の直読みによって遺構計測をおこなった。ただし、この方法では墳丘部の測量に時間がかかるため、写真測量を併用することにし、遺構面に評定用ターゲットを敷設し、覆屋内では墳丘上に組んだ足場の上や覆屋の梁から写真撮影をおこなった。また覆屋外の調査区では、ラジコンヘリコプターによる空撮をおこなった。写真測量は、平成16年12月20日、17年2月14日、3月3日、3月16日の4回に分けて実施した。

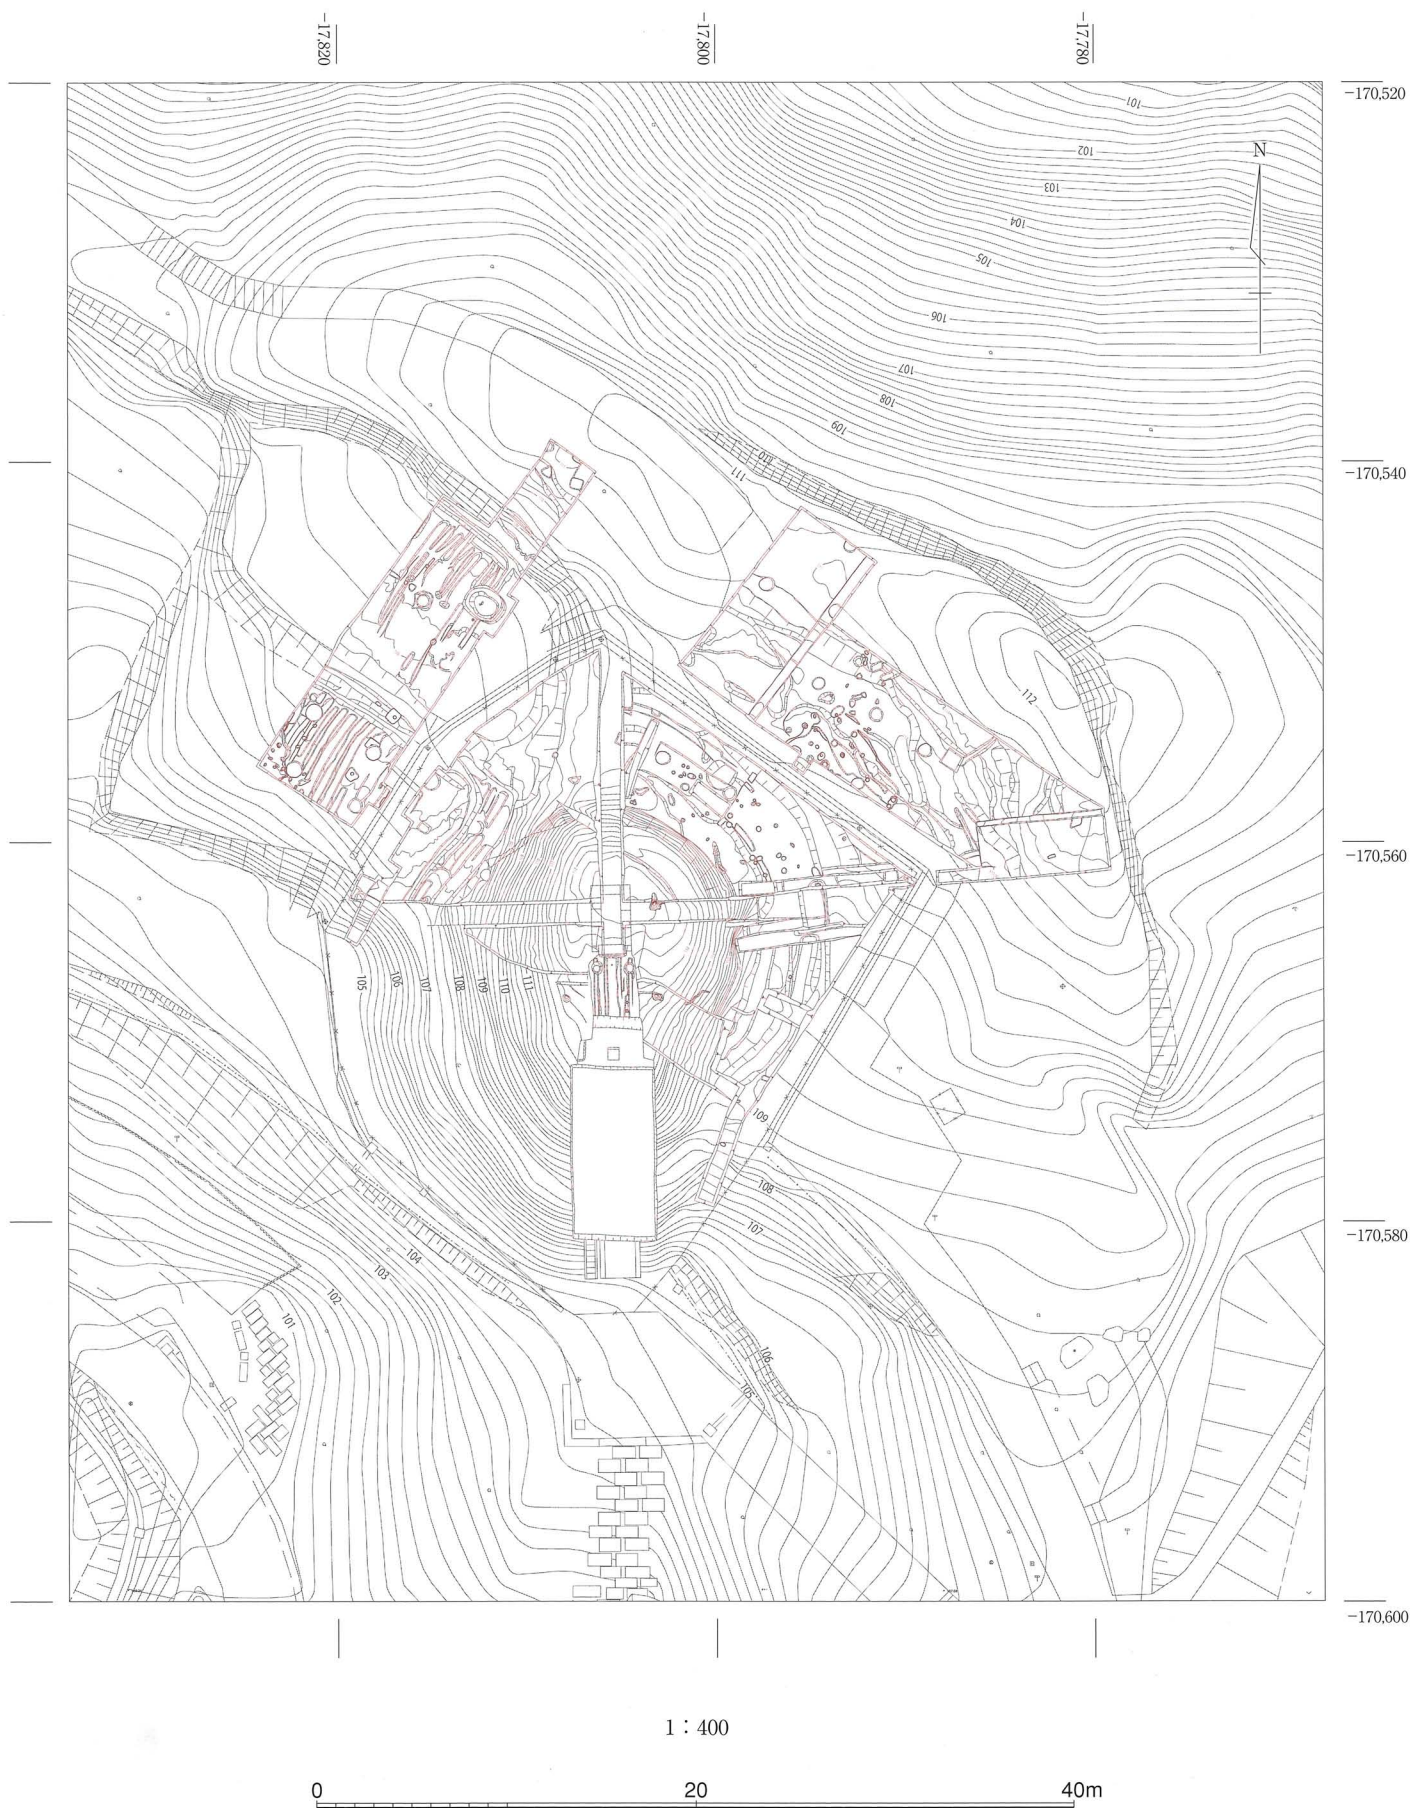
Fig.15 高松塚古墳調査位置図  
(世界測地系 第Ⅵ系)

このため、史跡指定地内の地形測量は平成15年度の成果を活かして上記標高の修正をおこない、新たに測量する周辺地形については、トータルステーションを用いた放射観測によって実測し、Fig.3の地形測量図を作成した。

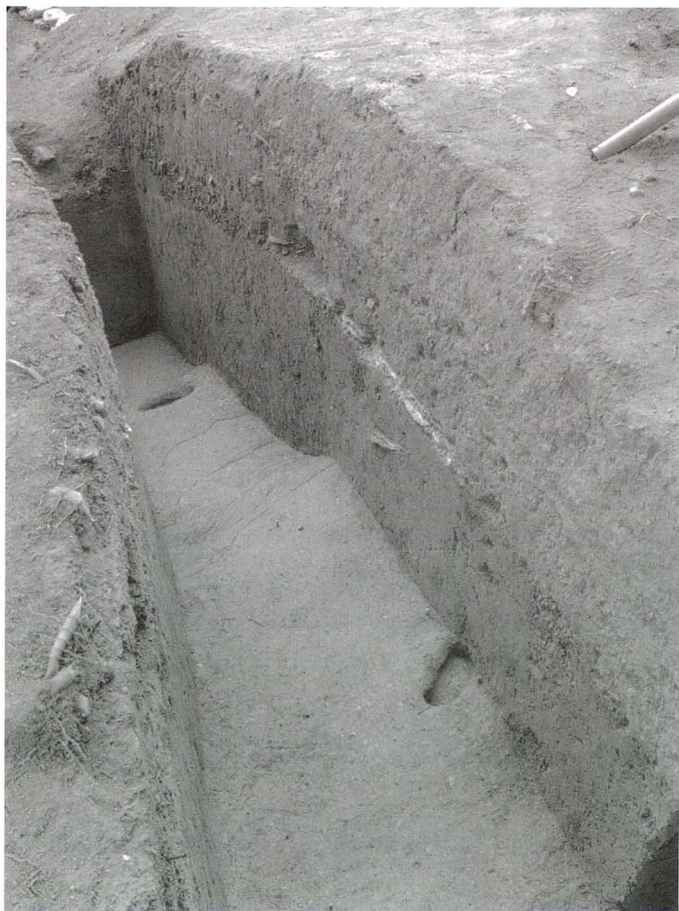
Fig.27 南東トレンチ全景 北から

本調査区南東隅から、覆屋外側（南西）に向けて幅1m、長さ約6mの拡張トレンチを設け、丘陵斜面と墳丘の関係を調査した。丘陵斜面は、粘土ブロックを含む黄褐～赤褐色土を斜面に沿って積んだ整地層で、約25°の傾斜で下降する。整地土上面には瓦器等を含む中世以降の土

が厚く堆積する。確認した整地土上面の標高は、トレンチ南端部で105.80m、トレンチ北端部で107.60m付近である。版築層の端部は、トレンチ北端近く（X-170,574.000m付近）で終わり、その部分で地震による亀裂を確認した。

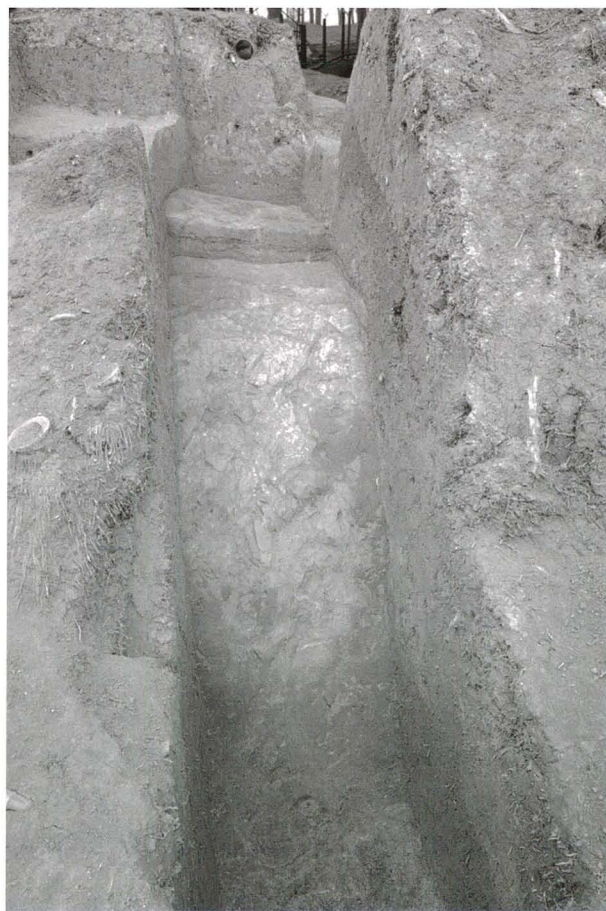
Fig.28 南西トレンチ全景 南から

本調査区南西隅において、覆屋から外側（南西）の崖面に向かって、幅約0.8m、長さ3.5mの拡張トレンチを設けた。墳丘西側の裾回りは削平を受け、耕作土の直下に礫層が露出するが、礫層下の土層観察と、崖状の段差の性格の解明を目的として掘削したトレンチである。調査の結果、礫層下に粗砂層が20cm堆積し、以下は風化した花崗閃緑岩となることを確認した。崖状段差はトレンチ北端と南端で比高差約1.8mを測るが、これは古墳築造時の旧地形ではなく、西側調査区の棚田状の耕地造成に伴い、削られたものと考えられる。
