### Ⅲ 関連調査

## 2 墳丘の土質・地盤調査

## 4 石室の測量調査

## 5 3次元レーザースキャニングシステムを用いた石室内部の実測調査

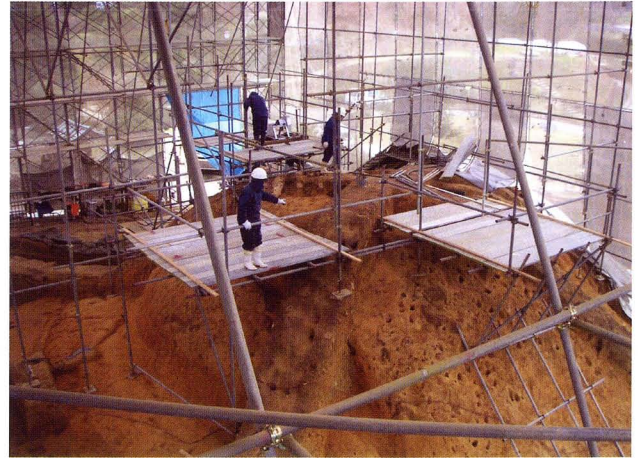
Fig. 38 試料採取に向けた足場の設営状況 (墳丘と石室への影響を避けるために古墳全体を覆う仮覆屋基礎から組み上げている)

鋼製単管パイプ組構造で構築された屋根付きの仮覆屋から鋼製単管を仮覆屋基礎支柱から組み上げ、所定の位置に一般土木資材として用いられる35mm×250mm×3000mmの鋼製足場板を片持梁型に構築し、試料採取用のボーリングマシンをその足場上に設置した。つまり、ボーリング作業時に必要とするすべての反力を、仮覆屋の大屋根を支える支柱から得る構造とし、墳丘地山とは全く接しないようにした (Fig.38)。このようにして、サンプリング時の重機による墳丘への直接的なダメージを防止する措置を講じた。
