## 〔付章〕 西大寺食堂院の配置計画と建物の復元

### （１）「資財帳」から復元される建物配置

### （２）食堂院の建物配置

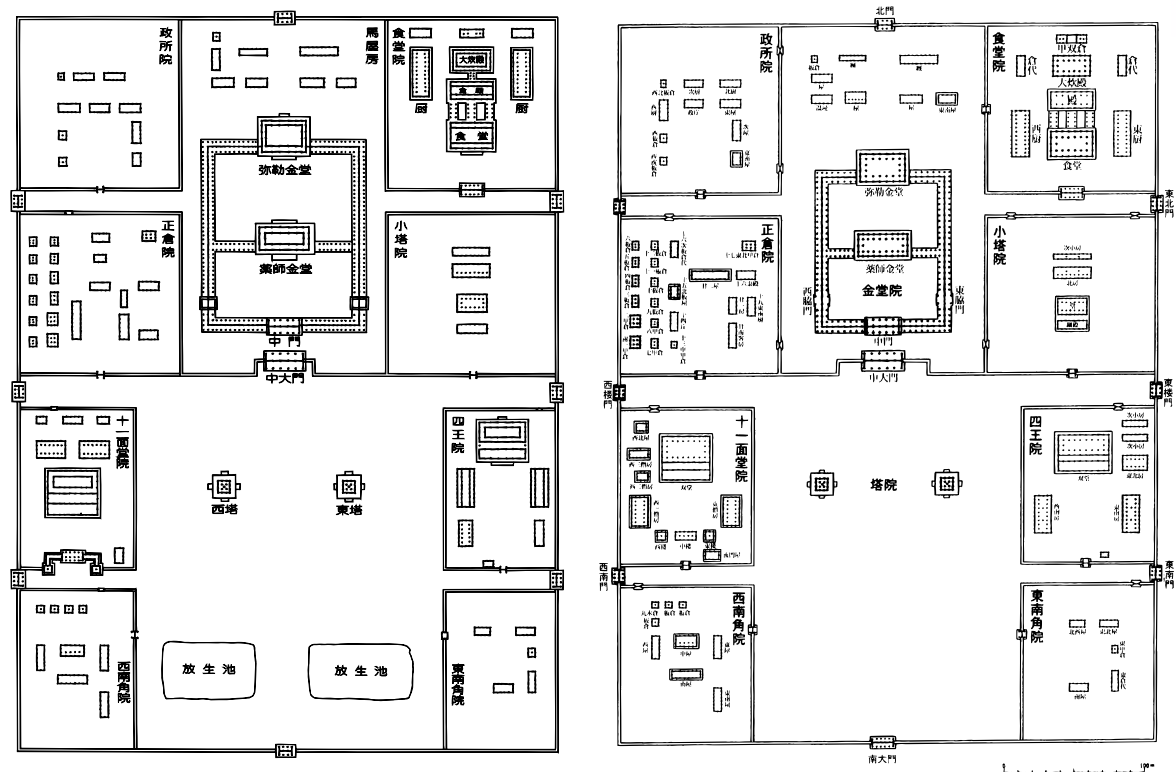
図45 既往の復元案

左：奈良市1978『平城京復元模型記録』

右：宮本長二郎1983「奈良時代における大安寺・西大寺の造営」『西大寺と奈良の古寺』より一部改変

「資財帳」に記載された食堂院の建物と規模は２頁に示した通りである。「資財帳」からは、食堂院には「堂」や「殿」と称する中心施設となる建物が３棟、また厨と倉がそれぞれ２棟ずつ、それに建物をつなぐ軒廊と校倉造の倉があったことがわかる。こうした「資財帳」の記述から復元される建物配置については、これまでにいくつかの復元案（図45）が提示されている。これらの復元案について食堂院部分のみに注目すると、各建物の位置に若干の相違はみられるものの、区画の中央に「食堂」「殿」「大炊殿」の東西棟建物３棟を南北に並べ、それらの東西に南北棟の「厨」と「倉代」をそれぞれ１棟ずつ並べ、「双軒廊」を「食堂」と「殿」の間に、東西棟の「甲双倉」を「大炊殿」の背後に置くという配置が共通してみられる。
