調査区全景（北西より）

# 序

本概報は、「第1期興福寺境内整備事業にともなう発掘調査概報」の第5冊目として、その成果を公にするものである。

# 1 調査経過

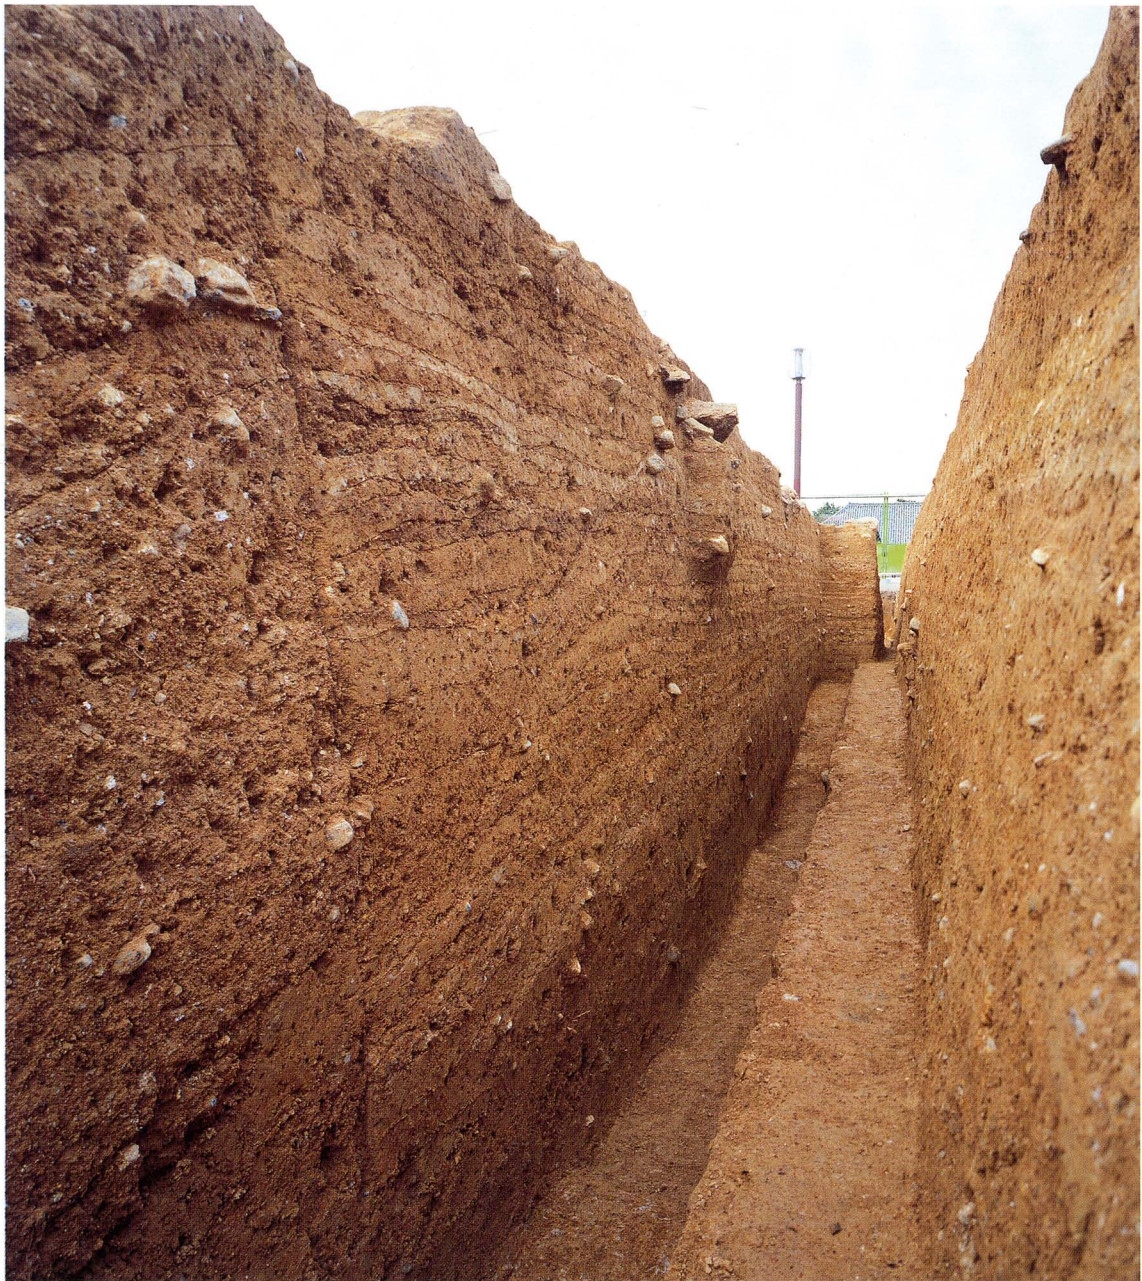
南大門基壇の版築層（南から）

南大門の基壇土は4つの単位からなる。すなわち、下位から黄褐色土（厚さ約50cm）、版築層①（厚さ約110cm）、白色土（厚さ約20cm）、版築層②（厚さ約55cm）である。この層位的関係はどの場所でも同じで、版築層①および白色土の上面は版築過程の同一段階を示す。礎石の据付レベルは、後述のように版築層②の中位である。

次いで橙色土と灰色土とを交互に積み重ね、高さ約1.1mの土壇を築く。橙色土・灰色土はいずれも厚さ5cm程度で、最大で20層を重ねている（版築層①）。橙色土は粘土塊を多く含み、灰色土はやや軟質で砂質分に富む。したがって、両者の区別は容易である。橙色土と灰色土とはほぼ水平に重なっているが、基壇の外側に向かうにつれ各層ともに薄くなり、または途切れがちになる。このため、版築層①の上面は基壇中心部が高いマウンド状を呈していたようで、ことに基壇南部での高低差が大きい。

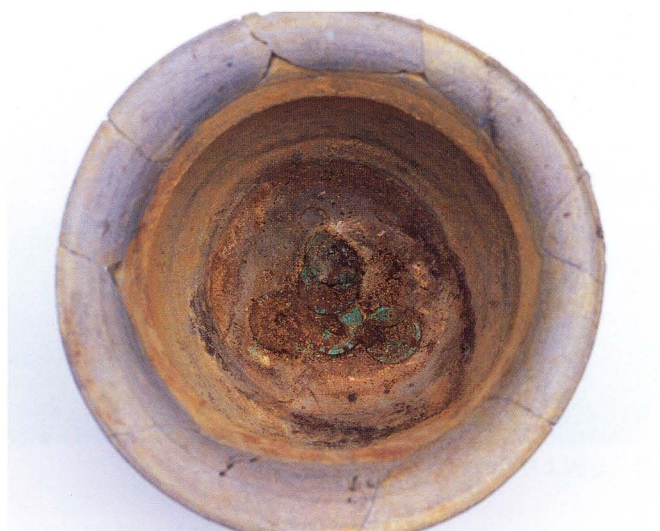
SX9361 出土鎮壇具容器（須恵器広口壺）内の銭貨

**内容物** 和同開珎は、5枚のうち4枚が完形で、1枚は腐食によって3分2程度が残存する。このうち3枚が表向き、2枚が裏向きで銭文の表裏は一定していない。銭文は肉眼では判別しづらいが、X線透過撮影によると隸書体で(同図6)、いわゆる新和同である。ガラス小玉は13点あり、全て完形である。取り上げた3点について見ると、寸法は、最大径が5～6mm、口径が2～3mm、厚さが2.5～4mmで、大きさにやや幅をもつ。色調は風化によって白色～淡緑色を呈する。なお、銭貨とガラス小玉の取り上げは未完で、それ自体の分析は今後に委ねられる。

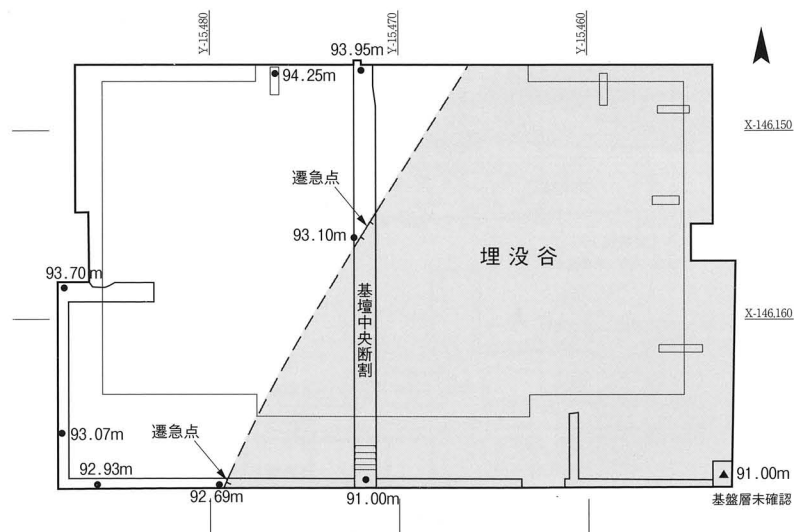
第5図 基盤層標高（1：400）

基盤層が最も高いのは調査区西北部で、その上面は標高約94.0mである。一方、東南隅では地表面から3.0m（標高91.0m）まで掘り下げて基盤層を確認できなかった。調査区西北部と東南隅との基盤層比高は実に3.0m以上で、実際はこれを大きく上回るであろう。つまり、南大門の東半には谷があったことがわかる（第5図）。

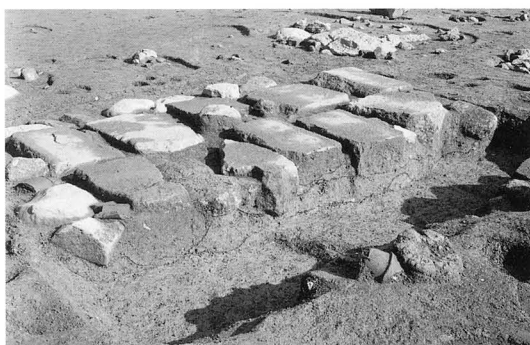
第14図 SX9364据付状況（南から）

第15図 SX9364（南東から）

石を敷き並べて金剛力士像の台石とし、その隙間は二上山産とみられる凝灰岩 (『興福寺-第1期境内整備事業にともなう発掘調査概報Ⅱ』興福寺、2000の「凝灰岩A」)の岩塊や安山岩礫・チャート礫で埋める。台石間には瓦片や焼土・木炭を含む暗褐色土が詰まるが、これは台石の設置後に嵌入した土である。この土から採取した木炭の<sup>14</sup>C年代は、10世紀前半 (測定番号IAAA-92604~92606)と12世紀後半~13世紀初頭 (IAAA-92608)とに分かれ、後者が第4次再建 (1187)時の使用材とみられる。本書では後者の年代を重視し、SX9364が第5次焼失時 (1277)にはすでに存在し、第4次再建以前に設置されたと考える。一方、台石の据付土は明褐色~黄褐色土で、瓦片などの夾雑物を含まず、嵌入土とは区別できる。

上の台石は東西2.60m、南北2.05mの範囲を占め、東西に長い。これは力士像が南面していたためであろう。台石上面の高さは標高95.43~95.49mで、SX9362にほぼ等しい。一方、周囲にある礎石口5・口6の標高は95.52m、イ6のそれは95.58mである。本来の基壇上面はさらに高く、SX9364はこれより低い位置で力士像を支えたことになる。もっとも、台石が載せたのは力士像の岩座であって、台石の上に力士像が直接立ったとは考えがたい。

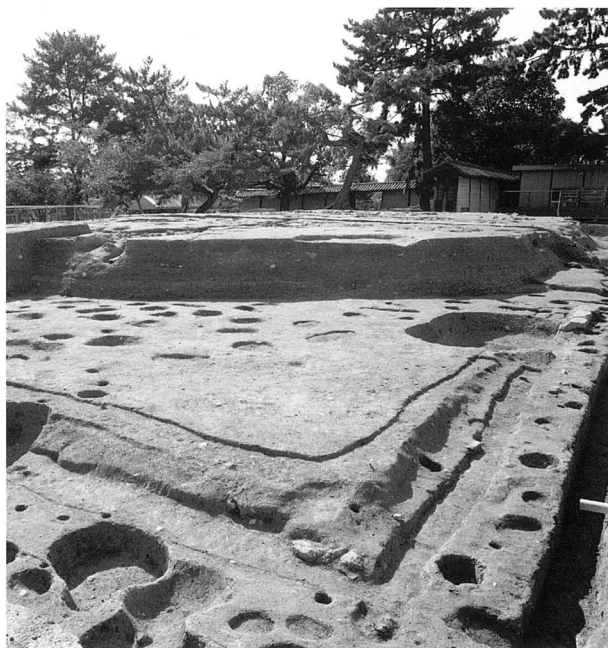
第18図 基壇東北隅（北東から）

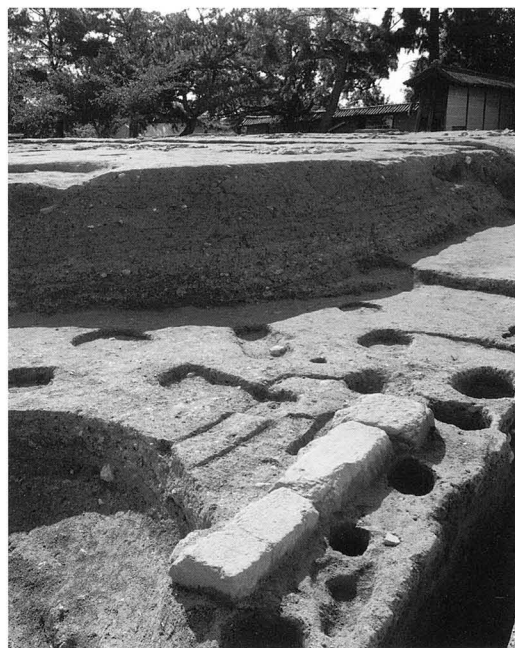
第19図 地覆石SX9381（北東から）

**SX9381**(第19図)は北階段の東入隅部の地覆石で、3石がL字形に並ぶ。地覆石は長さ46.0～55.0cm、幅25.0～31.0cm。厚さは15.0cmで、天端の高さは94.59～94.66mである。基壇北辺を縁どる2石は東西に並ぶが、羽目石との接合部付近は破碎されている。西端の1石のみが北折し、北階段の東端をかくうじて教えている。

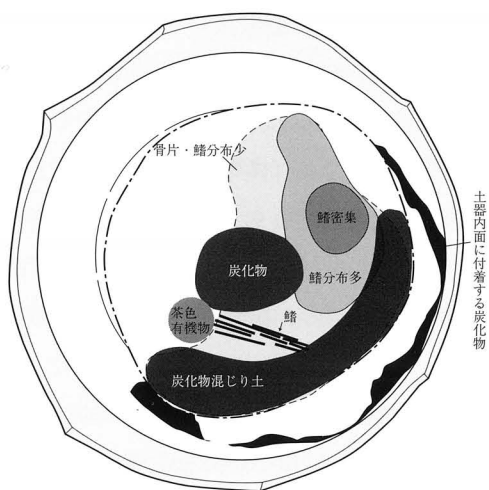
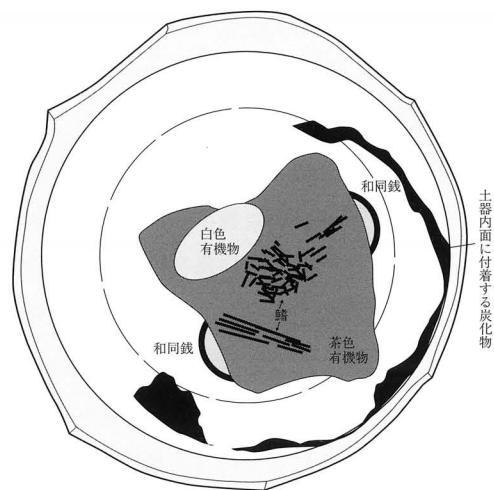
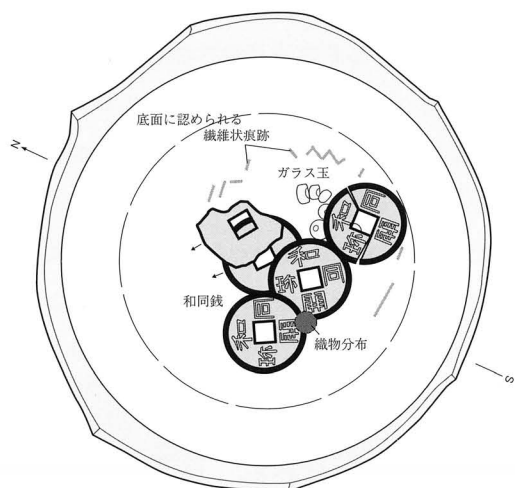
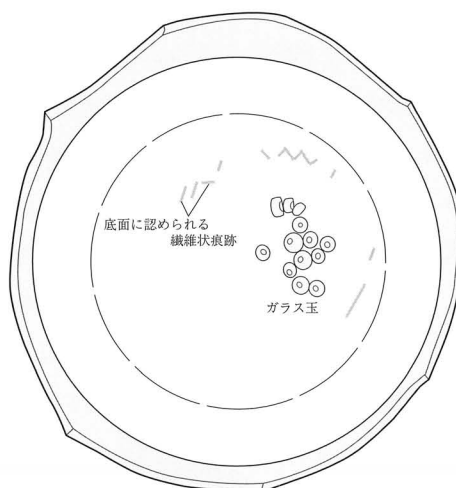
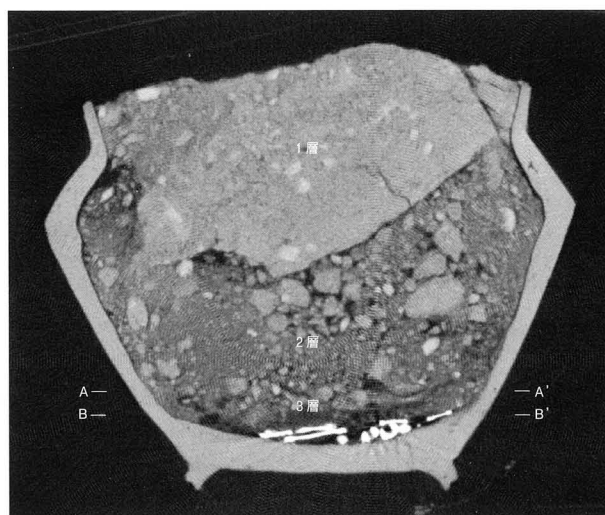
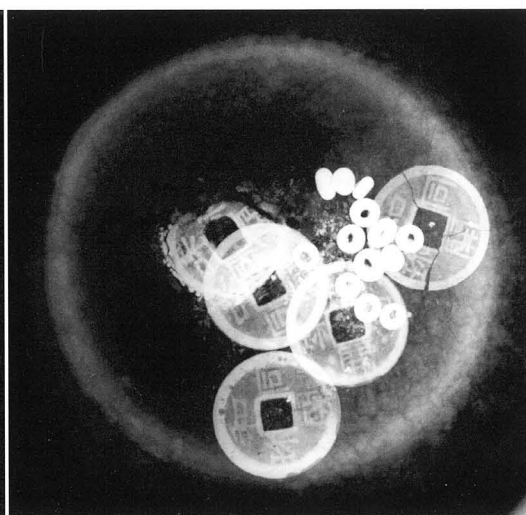
**調査経過** SX9361から出土した須恵器広口壺は、出土位置や出土状況から発見時より鎮壇具容器と推測されていた。壺内には土が詰まった状態で、内部調査が必要であったことから、その状態を維持しつつ現場から研究所へ持ち帰った。内容物取り出しに先立って、X線透過撮影および高エネルギーX線CTスキャンによって、内部調査をおこなった。その結果、広口壺の底部に貼り付くように和同開珎5枚とガラス小玉13点が存在していることを確認した(第27図5・6)。それと同時に、壺内埋土の断面画像に3つに区分できる濃淡が見られ、それは土質などの違いを表しているものと予想された(同図5)。

**3層における遺物分布** 3層で確認された遺物(遺存体)は、炭化物、魚骨、植物質有機物(茶褐色、白色)、織物片、和同開珎、ガラス小玉である。これらはおよそこの順序で見つかり、平面分布にも差があった。炭化物集中は、上方では広口壺内面に沿い、下方ではほぼ全体に広がる。これとほぼ同じ場所に魚骨が分布する。一部で密集部を形成しており、中央部からやや東よりにかけて鱗が、下部では頭骨片が見られる(同図1)。魚骨の下層には茶褐色有機物が見え、その下層にある銭貨の上面を覆うように分布する(同図2)。茶褐色有機物と同レベルで、中央やや左寄りに白色有機物片が見られる。その下層に銭貨、ガラス小玉がある。銭貨上面には繊維状の有機物が付着し、さらに銅イオンによって緑化した1～2mmの織物片が数点ある(同図3)。ガラス小玉13点のうち、10点は銭の下方で孔を上に向けた状態だが、3点は、銭から離れて孔を横に向けた状態で分布する。広口壺底面には、白色の繊維状の痕跡が認められる(同図3・4)。
