笠間城跡表採の瓦について

齋藤 徳之・比毛 君男

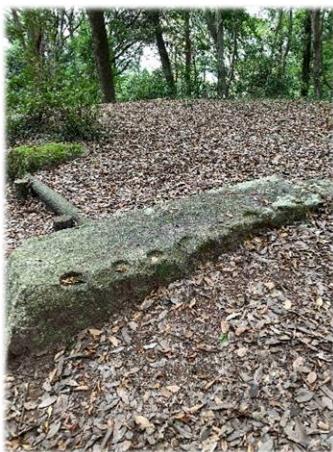
図2 本丸宍ヶ崎櫓跡礎石

茨城県笠間市の笠間城は、慶長3(1598)年に入部した蒲生氏以降近世城郭に改修されたといわれている。山城でありながら幕末まで機能した全国的にも希少な近世城郭として市指定史跡であり、織豊系城郭の三要素と定義されている「石垣、礎石建物、瓦」は現在も遺存している(図1~3)。

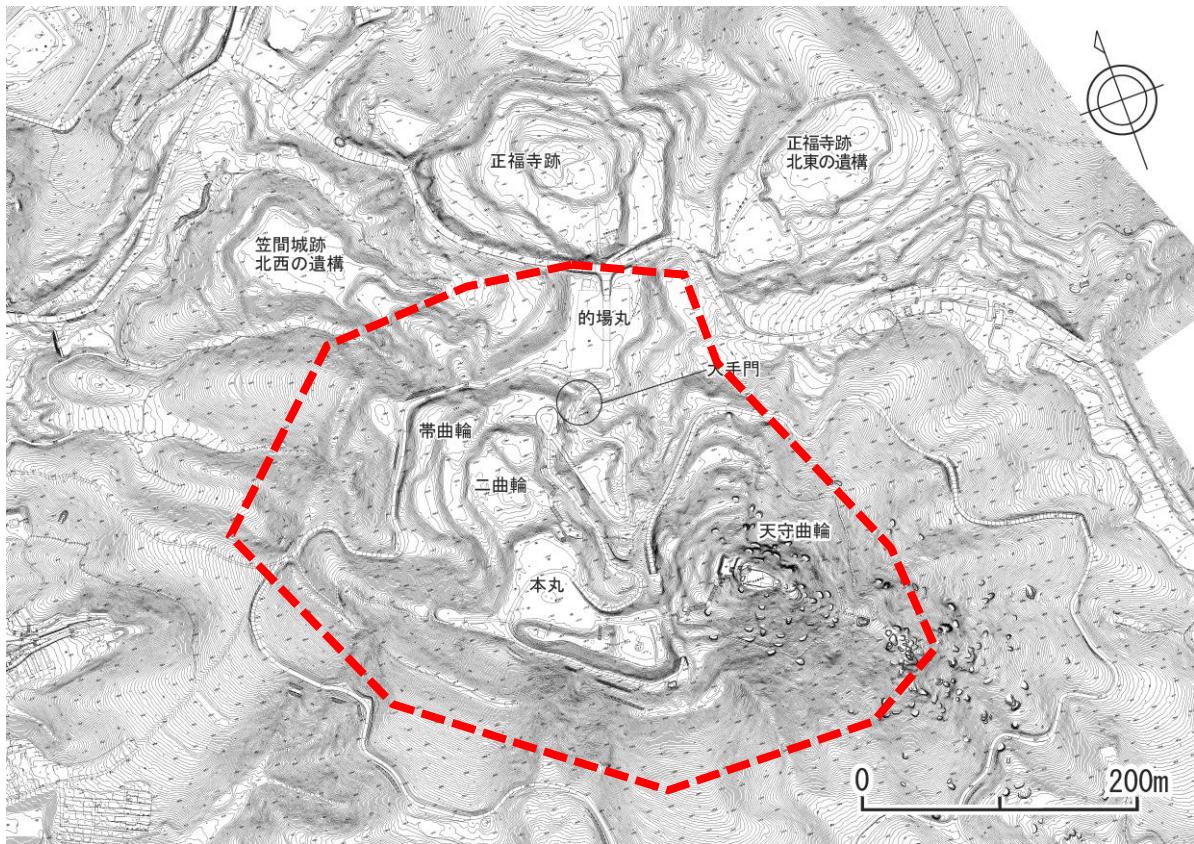
図4 笠間城跡 航空測量図(破線内が近世城郭エリア)

図4に笠間城跡の縄張図を示す。古瓦の表採は近世城郭エリアである天守曲輪跡や本丸跡周辺で行った。各遺物の表採位置の詳細を図5に示す。先述の通り、天守曲輪内の現佐志能神社や周囲の瓦塀に笠間城の廃材が利用されたとされ、確かに天守曲輪周囲の傾斜地で多く表採された。また、その後の調査では本丸跡西端の宍ヶ崎櫓跡周囲の傾斜地でも表採される例が多く、城内に散乱した瓦礫が近現代の城跡公園整備の際にこの周囲に集積された可能性も考えられる。

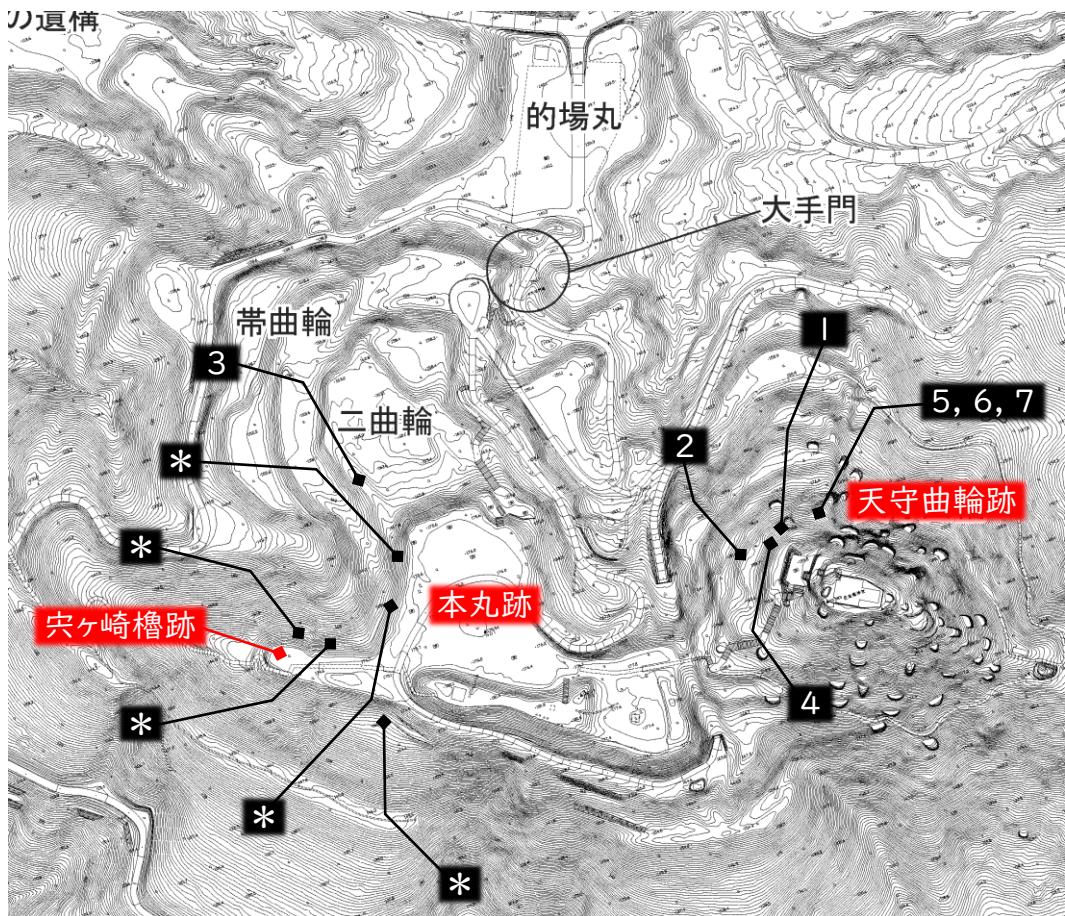
図5 古瓦表採位置

図中の番号は図6,7,8 の資料番号に対応。*印はその他の表採瓦採取位置。

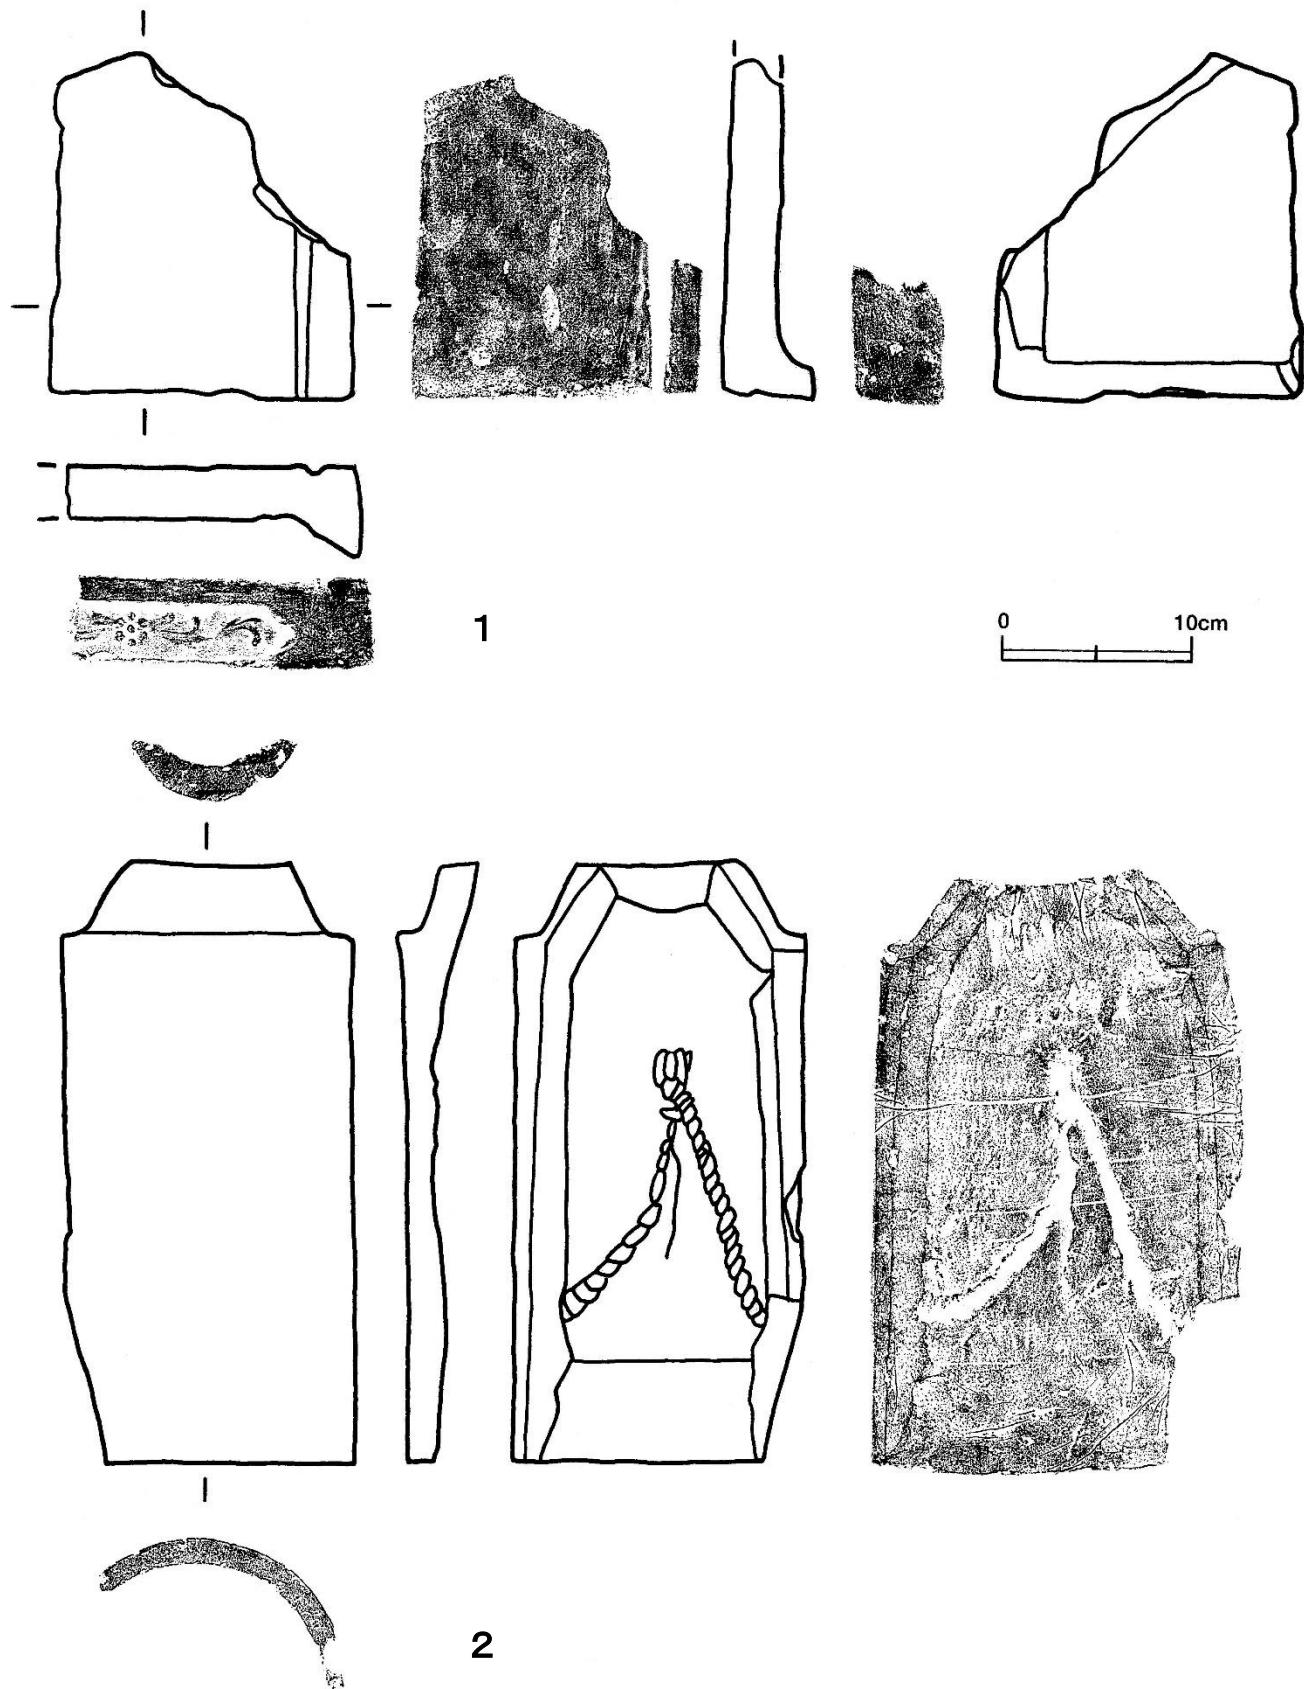
図 6 笠間城跡表採瓦(1)

資料番号	種別	資料の特徴	表採地点
図6-1	板扉瓦	瓦当文様は七曜文の中心飾りから左右に二葉一組の唐草文が二転する。凸面に水切り溝。表面は丁寧なナデ。	天守曲輪 北西側斜面
図6-2	丸瓦	筒部右端を欠く他はほぼ完形。凹面は布目痕を僅かに残し、コビキ痕が全面に残る。吊紐痕あり。側縁の面取りは二面。凸面縦方向のヘラ削り。	天守曲輪 西側腰曲輪
図7-3	丸瓦	筒部右側を欠く他はほぼ完形。凹面は布目痕を残し、コビキ痕が全面に残る。吊紐痕あり。側面面取り。	二の丸 西側土塁上
図7-4	丸瓦	玉縁から筒部中央の破片。凹面は布目痕を僅かに残し、コビキ痕が全面に残る。吊紐痕あり。側面の面取りは二面。	天守曲輪 西側腰曲輪
図8-5	丸瓦	小ぶりな筒部片。中央に釘穴。凹面に布目痕・コビキ痕、吊紐痕あり。	天守曲輪 北西側斜面
図8-6	丸瓦	玉縁から筒部中央にかけての破片。凹面はコビキ痕の上に、浅い内叩き痕が3条残る。玉縁寄りには蓮状の圧痕あり。	天守曲輪 北西側斜面
図8-7	板棟瓦	全面を丁寧にナデ、側面は僅かに屈曲する。	天守曲輪 北西側斜面
