### 3 検出遺構

## (2) 食堂に関わる遺構

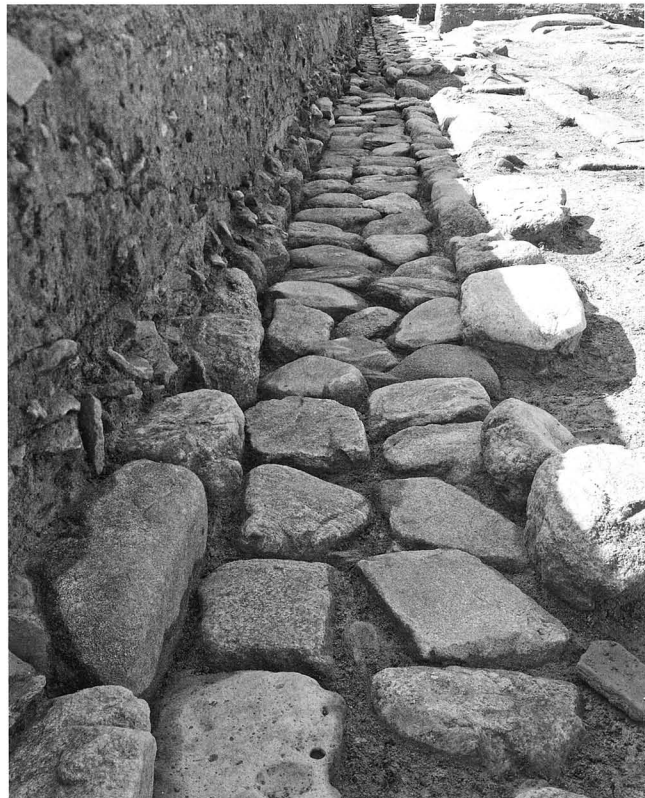
第11図 基壇南面雨落溝SD3048（東から）

**雨落溝** 基壇南面で石組雨落溝SD3048を検出した。SD3048は階段と地覆石の外側に沿って構築されている。石材には花崗岩、チャート、片麻岩、安山岩などがもちいられていた。後世に一部壊されているものの、遺存状態はよく、約40mにわたって確認した。15～45cmの石を底石として2・3列敷き並べ、その両端に20～40cmのやや扁平な石を立てて側石とする。側石上面と底石との比高は4～9cm。東端部で両端の側石を検出しており、溝幅は、側石の内々で約50cm。溝底上面の標高は西端で60.00m、東端で59.85mであり、基壇外装の地覆石と同様に、西から東に向かってわずかに傾斜する。また、東階段SX3041の正面では、SD3048内に30～50cm大の河原石が階段とほぼ同幅で置かれていた。おおむね上面が水平になるよう置かれていたが、いくつかは転倒していると思われるものもあった。これらは、階段前の雨落溝の溝幅を狭めるために意図的に置かれたものと考えられる。なお、雨落溝の埋土は灰色の粗砂であり、これが後述する石敷上面を覆っている。さらにその上にはごく薄くだが、焼土や炭をともなう赤褐色粗砂で覆われていた。
