## 5 結 語

### (1) 西室の調査成果

#### i. 西室の造営と建築

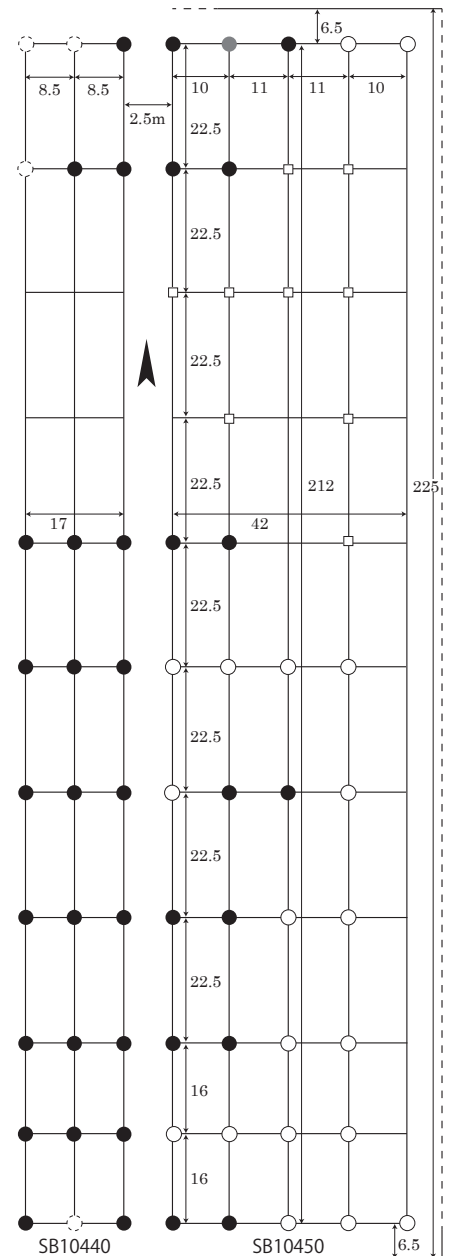
第39図 西室建物の柱位置と柱間寸法

**西室大房SB10450の建物規模と基壇の南北規模が確定** 西室大房は、桁行10間、約62.5m（212尺）、梁行4間、約12.4m（42尺）の南北棟礎石建物である（第39図）。梁行の柱間寸法は、中央2間が約3.2m（11尺）で両端間が約3.0m（10尺）、桁行の柱間寸法は、南2間が約4.8m（16尺）で、それ以北が約6.6m（22.5尺）である。基壇規模は南北が約66.5m（225尺）で、基壇の出は南北それぞれ約1.9m（6.5尺）である。基壇の東西規模は明確ではないが、東南隅の様相から東面の基壇の出も、約1.9m（6.5尺）であると考えられる。基壇西面は、当初から存在しなかったのか後世に失われたのか、今回の調査では不明である。基壇の北面、南面、東面の一部では基壇外装の地覆石と羽目石が遺存しており、これらにはすべて二上山産凝灰岩を利用している。これらから、基壇高は約40cmに復元できる。また、南面のみに雨落溝と考えられる石組溝を確認した。

今回の調査で得られた上記の西室大房の建物規模は、従来の復元案とは異なる。第2章（5頁）で述べたように、復元案には大岡案と鈴木案があり、梁行は4間、総長45尺は両案が一致するが、桁行については、大岡案は9間、22.5尺等間（総長202.5尺）、鈴木案は11間のうち北6間を22.5尺、南5間を15尺（総長210尺）としていた。両者は『流記』の記述や地表面に露出した礎石の位置等を根拠としている。今回の発掘調査により、梁行は4間で同じだが、総長42尺で既復元案よりもやや短く、桁行は、柱間数・柱間寸法とも既復元案とは異なる部分も多いことが判明した。また、礎石位置を改変した痕跡は確認できず、再建に際しても、創建以来の建物規模を踏襲していたと考えられる。ただし、この場合、『流記』に記された建物規模とは一致しない点が問題となる。

西室大房SB10450の西側に並列して、古代に遡る建物SB10440を確認した。桁行10間、梁行2間の南北棟掘立柱建物で、桁行の柱間寸法を大房と揃える。建物の位置や規模から大房と対をなす小子房の可能性はあるが、これを小子房とするには、大房との関係から次の問題がある。

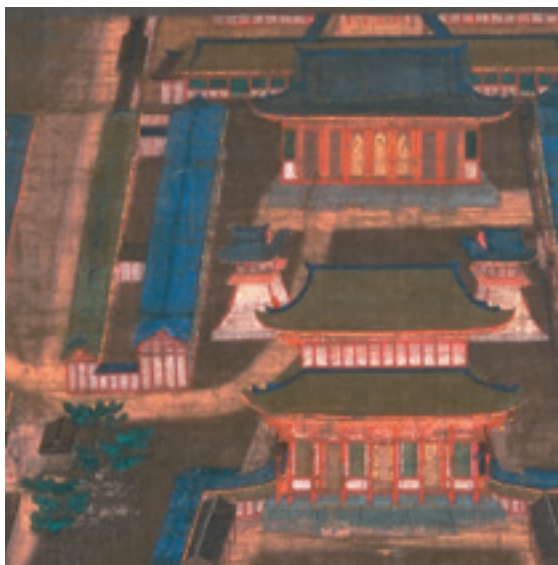
第40図 春日社寺曼荼羅図(部分、興福寺蔵)

**西室大房と掘立柱建物SB10440の関係** まず、大房SB 10450 と掘立柱建物SB 10440の間は、側柱の心心間距離で約2.5m と狭く、両者が併存した場合、軒が干渉するか上下に重なることになる。西室大房と小子房の両方が描かれる絵画資料には、鎌倉時代後期の「興福寺堂舎図」(氷室神社蔵)や、室町時代の「春日社寺曼荼羅」(興福寺蔵)(第40図)等があるが、いずれも両者の間には3、4間の繋廊が描かれており、今回検出した建物配置とは異なる。古代の大房と小子房のあり方については、現存する法隆寺東室と妻室、発掘調査で確認した薬師寺東西僧房の例があり、大房と小子房は一定の距離をおいて並立する、絵画資料にみられるような形態と考えられている。今回検出した形態を大房と小子房とするには、建築史的にはさらなる検討が必要である。
