第3節 松倉城の石垣

公益財団法人日本城郭協会理事
加藤理文

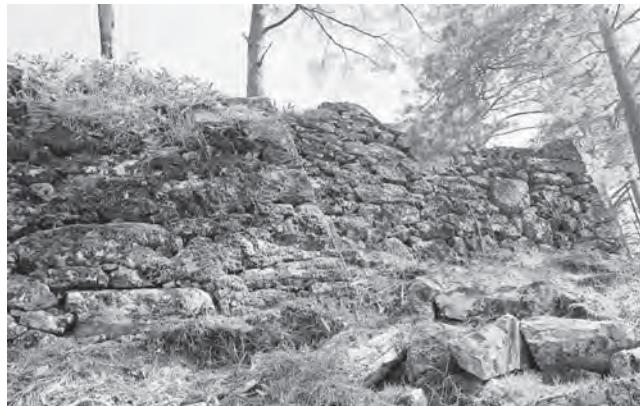
写真 32 石垣⑯～⑰ 本丸外曲輪南面

算木積みとはならないものの、石材は自然石の直方体となる大型石材を意識して選別使用しており、さらに一部に長短部を左右に振り分けるような部分も認められ、算木積みを志向している。隅角部に使用されている石材は、いずれも長辺側が1.0mを越えるような大型石材である。また、間詰も極めて丁寧で、直方体の小型石材を利用し、ほぼ隙間のないように埋めるという高い技術水準が認められる。築石部も、横長の長さ約 1.0mを越える石材が多く用いられ、それを全体的にバランス良く配置し、石材を横位置に置くことで、目地を通そうとする意識がみられる。隅角部同様あえて大型石材を選別したことが推定され、隅角部と築石部の積み方に明確な区別は認められない。石材間の隙間には、丁寧に間詰石を充填する。長辺が約 1.0m を越える石材は、石垣⑯で約 40 石以上が使用され、最大値は約 $3.7 \times 0.5\text{m}$ になる。石垣⑭で約 35 石以上が使用され、最大値は約 $1.8 \times 0.8\text{m}$ になる。石垣の法面の傾斜角は、70～80 度と、ほぼ本丸内曲輪と同様で、かなり急傾斜である。

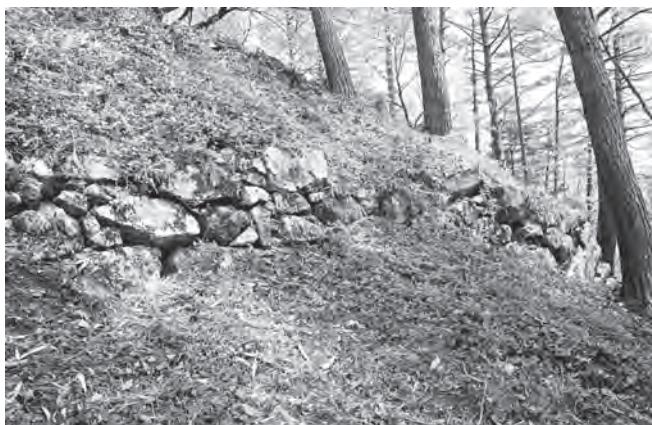
写真 37 石垣⑧ 二ノ丸南面東側石垣

東端に位置するコの字型を呈す外側の石垣⑥～⑧は、大型石材を多用する傾向は、他所と同様である。ただ、石垣⑦の中央部に残る石垣は、明らかに上部と下部の様相が異なる。下部について、大型の石材を横位置において隙間に、中・小型石材を挟み込むようにしているが、隙間に間詰石はあるものの丁寧ではない。上部は、石材の大きさが小さいためか、大きく孕み出しており、間詰石はほとんどみられない。わずかに横位置においていた石材も散見されるが、後世の積み直しを受けた可能性も考慮する必要があろう。⑧については、中・大型石材を横位置に置くことを基本に、丁寧に積み上げ、間詰石も充填されている。隅角に

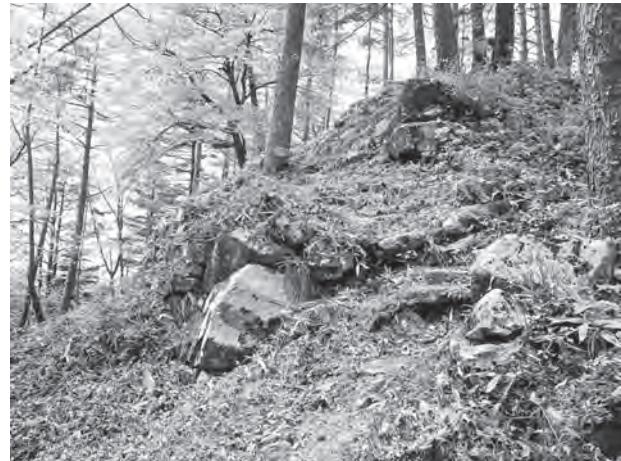
写真40 石垣②・⑦ 二ノ丸北東隅角

については、5石程が残されており、北東隅、南東隅いずれも算木積みにはならないが、大型の直方体の石材を用い、左右に振り分けることを指向しているのは確実な状況である。また隅角の稜線を合わせようとする意識もみられる。石垣②⑧の東隅角法面の角度は60度と緩やかである。

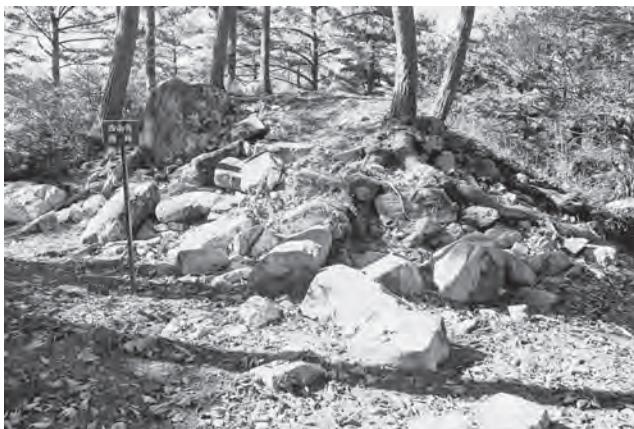
写真 43 石垣③～⑤ 三ノ丸隅櫓台石垣

曲輪面に擦りつく石垣⑤と、石垣④の北端部分が崩落により、旧状を留めていないが、その他の石垣は破城を受けた上部の 1.0～1.5m程を除けば、概ね良好に当時の形態を留めている。最も北側に位置する石垣④は、現状で高さ約 3.0m、北側隅角部は崩落により傾いてはいるが、直方体の巨石を積み上げている。築石部も、全体に巨石を使用するが、北端が最も多い。この北端に、この面最大の巨石となる長辺約 2.5m×0.5mの石材がみられる。この石材の上にも 2.0m越えの巨石が残る。面全体に巨石を横位置に配置し、その間に中型石材を目地が通るように置き、全体的なバランスをとっている。隙間には、間詰石を丁寧に詰めている。石垣④の南端と石垣③の間を現代の通路が通っているため、ちょうど折れて西へ向きを変える部分の様子が判然としない。

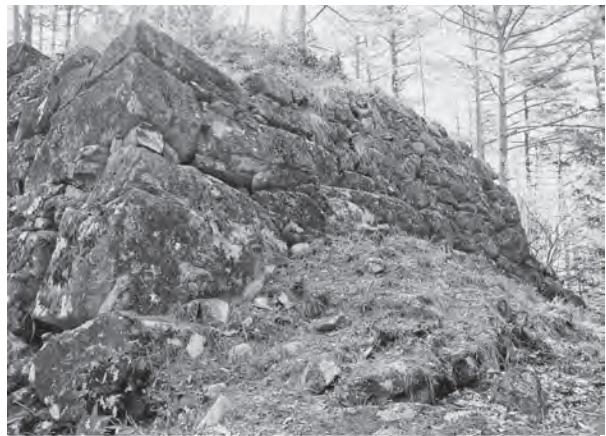
写真 46 石垣④ 三ノ丸西面石垣

三ノ丸西面に当たる石垣が、石垣④で、南西隅角に露頭する高さ約 5.0m×幅約 3.5mの自然石があるため、本来はコの字型になるべき石垣が、南西隅で角を取らず曲がるため、シノギ積みとなっている。従つて、西面は、石垣④と①で構成されることになる。石垣④、①も、石垣③と同様で、巨石を用いた積み方がみられる。巨石石垣は、石垣④の南北端に多く配置され、特に石垣④と隅角を形成する北西隅角に多い。最も大きい石材は、南端に用いられている長さ約 2.8m×幅約 1.0mの長方形の石材になる。中央部については、長方形の石材を下部に配置し、上部は方形状の石材を組み合わせ、横目地が通るような積み方となっている。中央部に使用する石材は比較的小ぶりな石材になるが、極めて丁寧な積み方で、間詰石も隙間なく充填されている。石垣④の法面の角度は 70 度を測る。

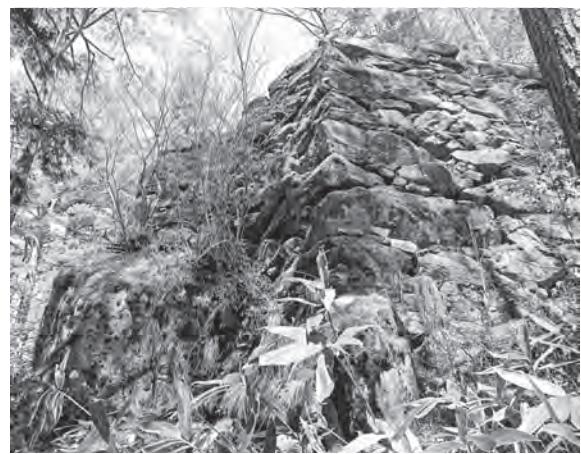
写真 48 石垣④と① 三ノ丸南面西端石垣

石垣④の南側と石垣①は、露頭石に影響され、小型石材を利用して周囲の石材との間を巧みに埋めている。特に、石垣④の西南隅角の露頭石直上の石材は、大型石材との隙間を埋めるために、外側

へと突出している。また、石垣⑪は、上部に約 2.0m×1.0mの大型石材を配置するためか、小さな石材を積みあげることで、その間の隙間を完全に埋めながら、露頭石の形状に併せ、曲輪側(北東)へ軽くへの字状に凹ませている。その他、南面の石垣⑩の西南隅角の石材を水平に保つために、南西側に突出させることで対応するなど、極めて丁寧に自然石を収めている。三ノ丸の石垣は、城内一巨石を多く配置するだけでなく、露頭石を巧みに取り入れるなど、石垣構築技術の高さを示している。なお、露頭する自然石があるためか、現状で石垣⑫の最も高い箇所は約 5.0mで、石垣⑪が約 7.5mを測る。石垣⑪の法面の角度は、75 度になる。

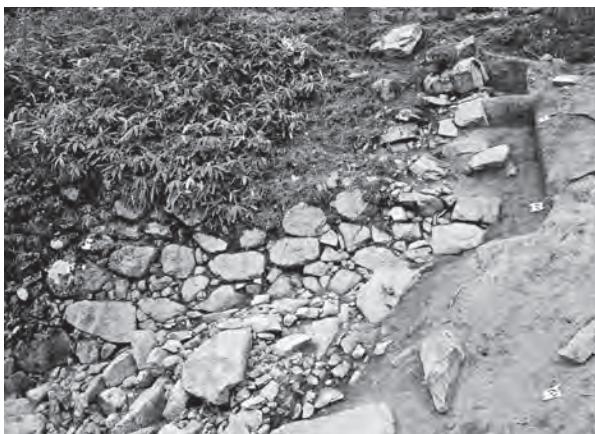
写真 49 石垣⑩ 石垣⑨との接点近くの石垣

石垣⑩は、松倉城内の石垣で、最も幅広の石垣になる。西隅角は、シノギ積みになるが、最下部の露頭石の上は、長方形の石材(長さ 1.5~2.0m×幅約 0.5m程)を交互に左右に振り分けて積んでおり、あきらかに算木積みを志向している。東端は破城された虎口により隅角の形状はほとんど解らない。崩落した上部に、若干北に折れる石垣⑨が検出されるが、基盤にぶつかり終息している。西側から 25m~32mの間の下部は、西隣と同様で、中小石材だけで積み上げ、上部にのみ巨石を用いている。巨石の数は僅かだが、水平方向を基準とし配置されている。32m部分で、石垣は大きく積み方を変え、中・大型石材を横位置にし、幅約 3.0~4.0mで、上まで積み上げている。これは、この石垣下部に虎口が存在するためと推定される。これから東端までは、巨石に中小石材を用いて積み上げる石垣となり、石垣⑨へ接続すると思われる。石垣⑨は、北側基盤層と接続する 10 石程度が検出されただけで、上部は崩落によりほとんどが失われている。この三ノ丸の南面上部が最も破壊が著しい地区で、最大 2.0m程崩落している。現状の高さは、西端約 5.0m、中央部約 5.0m、東端約 4.0mになる。法面の角度は、74~76 度になる。

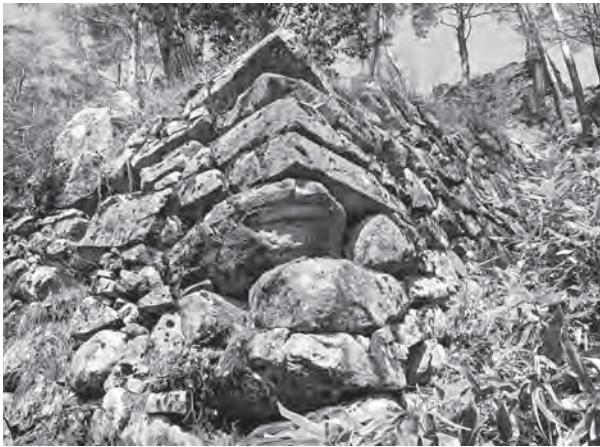
写真 51 石垣⑬と⑭ 出枡形虎口南東隅角

石垣⑬は、出枡形虎口では最も幅広の石垣となるが、ここも基盤層が西に向かって 15m進むと約 1.0m 上昇し、そこから 6.0m の間に一気に 3.5m 下降する。南東隅角は、長辺側が 1.0m 程度の石材が最大で、左右に振り分ける意識はあるものの、算木積みとはならない。対して、南西隅角は、同じく算木積みにはならないものの 2.0m 近い石材を利用し、積み上げている。築石部は、全体的に 50 cm に満たない石材を使用し、隅角同様西側 4.0m 程は、50 cm を越える石材が用いられている。いずれも、間詰石は丁寧に充填されている。高さは、天端が破壊されているため推定値になるが、基盤が最も低くなる南西隅角部が約 5.0m で、その他は概ね 3.0m 程度と思われる。現状で、残存する石垣は 1.0~3.0m 程である。

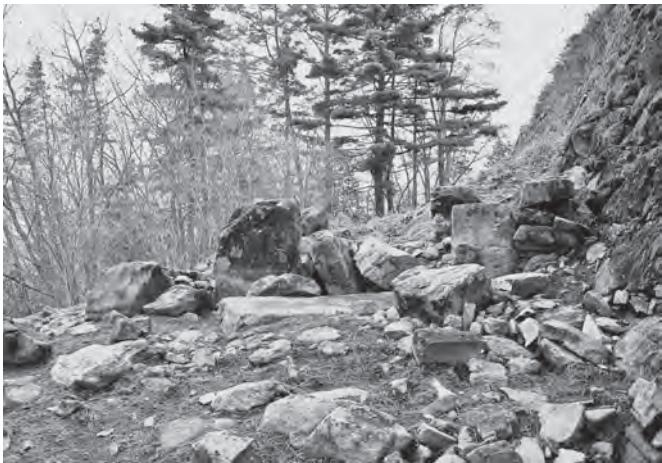
写真 53 石垣⑥と⑩ 南より

面とし、約2.5m前後離れた箇所に西側の面をもつ埋門（石門）跡を検出。埋門の高さは、1.5m前後で、そこに天井石が乗っていたと推定される。天井石は、約1.8m×約0.7×約0.3mの規模で、3枚が上に乗っていたと推定される。埋門の石垣は、石垣⑥～⑩になる。各石垣の長さは、石垣⑥が約5.7m、石垣⑦が約2.3m、石垣⑧が約5.8m、石垣⑨が約1.3m、石垣⑩が約2.2m、石垣⑪が約1.2mとなる。路面は、敷石により覆われている。石垣の積み方については、徹底的な破城が行われており、旧状ははつきりしない。ただ、石垣の構造や配置から、門の入口正面は北側、石垣⑥と⑨の間であることは確実である。

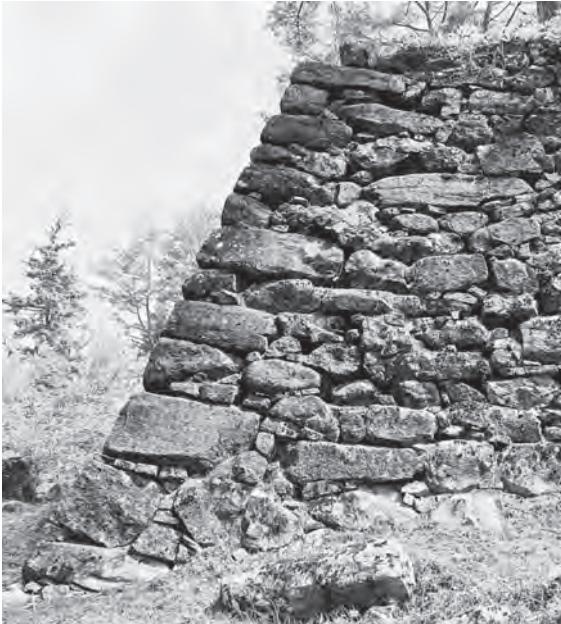
写真 55 石垣⑯西側隅角

明確な算木積みとはならない。角石の築石側が、極端に下がらないようにするためか、小型の間詰石によって角度調整を図り、ほぼ 10 度前後にする傾向がみられる。間詰石の厚さは 10 cm 前後で、数石によって調整している。石垣⑯の角石は、長さ 0.8~1.5m で、幅は 0.4~0.6m と、ほぼ大きさを揃えている。石垣⑭の角石は、長さ 0.5~1.6m で、幅は 0.3~0.5m で、石垣⑯に比較し、角石の控えは短く不揃いである。石垣の法面の傾斜角は石垣⑭が 70 度前後、石垣⑯が 63~66 度になる。

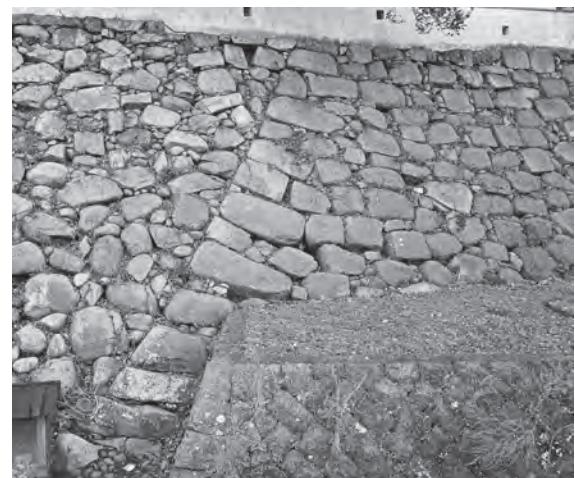
写真 60 中津城 埋め殺された黒田期石垣

天正 15 年、15 万石を与えられた黒田孝高は、豊前中津に入った。翌年より、瀬戸内海海運を押さえる要衝の地である山国川の河口付近に中津城（大分県中津市）の築城を開始した。黒田時代に築かれた石垣は、本丸北面、本丸北西面から山国川に沿って鉄門付近まで、三ノ丸南面の発掘調査で検出された石垣などになる。三ノ丸南西部の石垣隅角は、築石部に比較して大きな石材を角石として配置し積み上げている。だが、石材の大きさこそ揃えているが、左右の控えの長さは異なり、算木積みにはならない。対して、本丸北面隅角部は、東側が細川時代に拡張されているため黒田時代の石垣が埋め殺されている。現状では片面のみしか確認できないが、石材はほぼ直方体の自然石を用い、控えの長い角石による算木積みとなる。鉄門跡の隅角部は、丸みのある直方体の神籠石の石材を角石に多用しており、本丸北面と比較して角石の控えが短いが、これは石材に起因する問題と捉えられる。意識としては、算木積みを志向しているとして問題は無いと思われる。中津城の石垣の隅角部は、三ノ丸南面は算木積みにならないが、本丸周辺部はかなり算木積みを志向している。これは、主要部と縁辺部の違いと理解しても良いのではないだろうか。

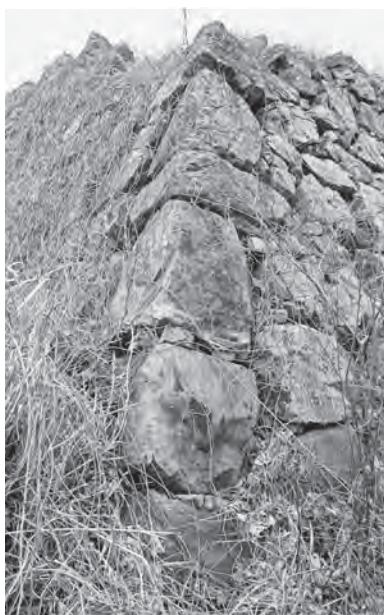
写真 63 機張城天守台

朝鮮出兵で、韓国の釜山周辺に築かれた倭城は、築城年代が特定できる貴重な城跡である。文禄2（1593）年に、黒田長政が築いた機張城（大韓民国釜山広域市）にも石垣が比較的良好に残されている。いずれの石垣の隅角も、直方体に近い石材を利用し、算木積みを意識し控えを左右に振り分けているが、控えの長さは短く揃いで、石材の大きさや形もバラツキが多い。

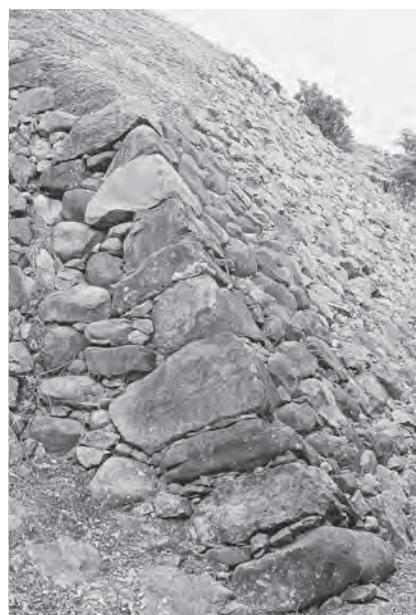
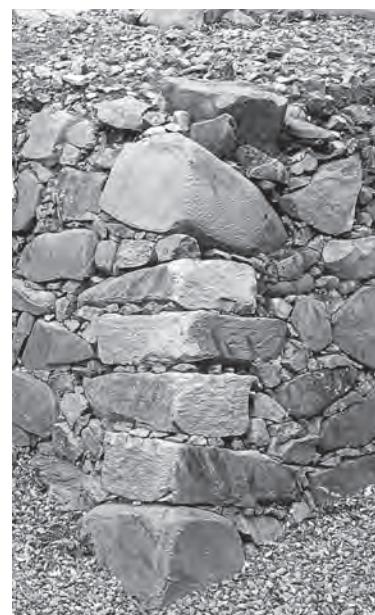
写真 64 名護屋城船手門北西下

天正 19 年～文禄期に築かれた肥前名護屋城（佐賀県唐津市）に残る石垣の隅角部は、割普請であつたためかその構成は多様である。直方体の自然石を利用した算木積みを志向する隅角、粗割石による控えの長い算木積み、矢穴を用いた割石による控えの短い算木積み、方形の割石を用いそれを積み上げた控えのない算木積みではない隅角等、異なる特徴をもつ隅角部の構造が並存しているのが特徴で、この時期の全国的様相の縮図と理解される。

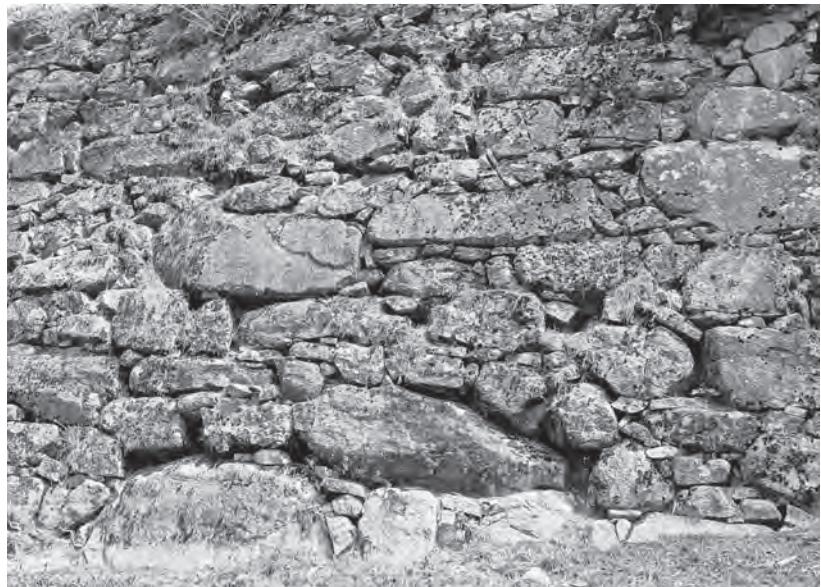
写真67 本丸外曲輪南面(石垣⑯)の築石部

城の中枢部となる本丸と三ノ丸は、隅角部と築石部の積み方や使用石材はほぼ同一で、明確な変化は認められない。ただ、大型石材は、隅角部に集中傾向がみられる。主要部の築石部は、石垣⑩のほぼ中央部の小型石材を積み上げた部分のみ「乱積み」となるが、他は明らかに横目地を通すことを目指している。しかし、石材の大きさや形状により、「布目崩し積み」となる箇所がほとんどである。

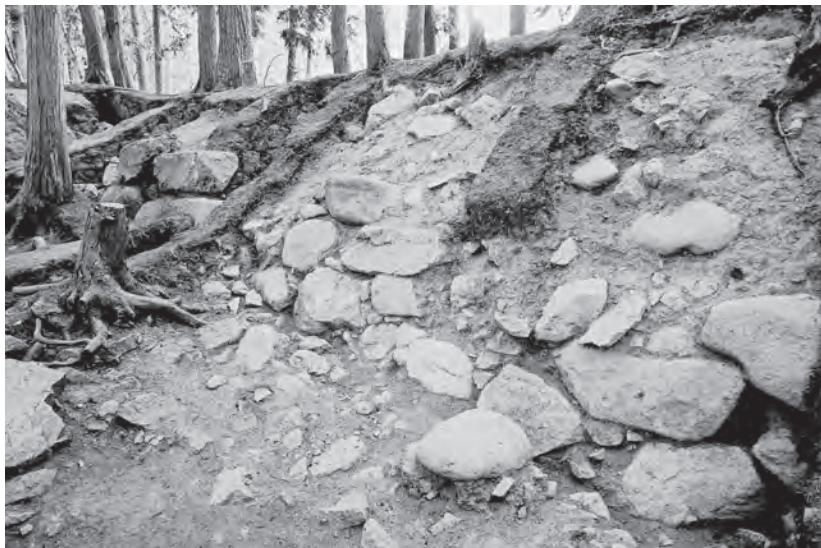
写真 68 古川城で検出された、金森時代の石垣

曲輪1及び虎口1の石垣は、大型の石材を利用して築いた低石垣で、その高さは最大でも 2.0m程度と考えられる。主要部と比較し、極めて低いが、石垣の積み方は二ノ丸の石垣⑥～⑧に共通する。また、金森氏が古川城(岐阜県飛騨市)で築いた巨石を用いた虎口周辺の石垣とも共通する。古川城の石垣からは、大窯3～4の遺物が伴っており、金森氏の構築が確実である。主要部と二ノ丸東面、曲輪1、虎口1の石垣の積み方の差は、時期差というより、機能差あるいは、場所の違いによるみせるための意識の違いによって生まれた差と思われる。

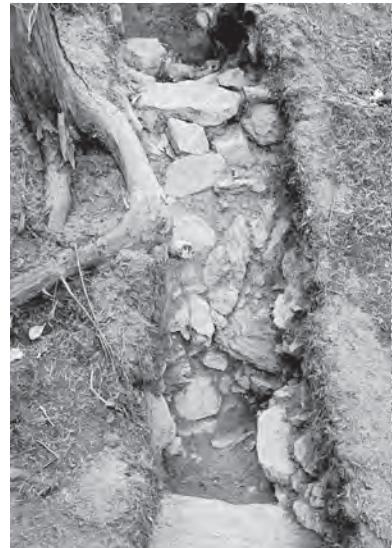
写真 69 前段階の石垣

二ノ丸では、発掘調査によって2時期の礎石建物が検出されているため、石垣も2時期があったとしても不思議ではない。そう考えれば、他所と様相が異なり稚拙な石垣④は、主要部より古い段階の石垣として問題無いと思われる。年代的には、天正13年以前で、天正7年以後ということになろう。従ってこの石垣は、天正7年から、本能寺の変までの間に、飛騨の国人領主である姉小路頼綱（三木自綱）が築いたとするのが妥当と考える。この時期、三木氏が築いたことがほぼ確実な石垣が、古川城（岐阜県飛騨市）の土留め石垣による虎口と、向小島城（岐阜県飛騨市）で検出された土留め石垣である。両石垣の特徴と比較しても、
