## 名古屋城本丸石垣考・内堀はなぜ空堀なのか

木村有作（1章）  
服部英雄（はじめに・2章）

### 要旨

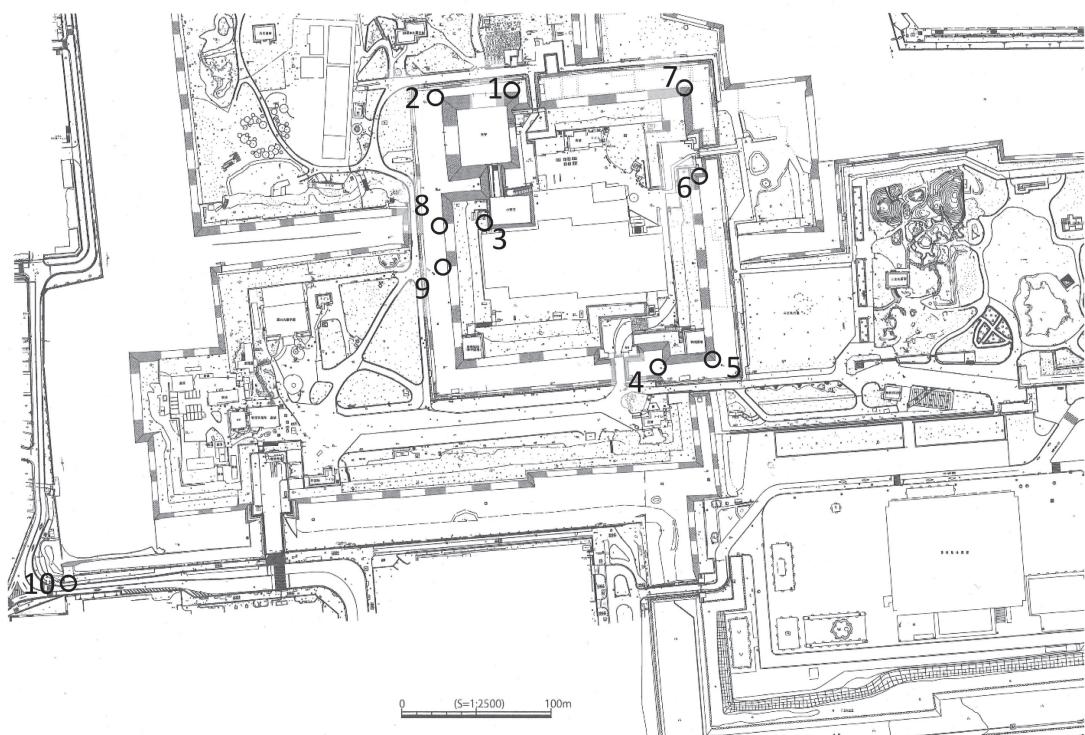
図1 名古屋城 序数刻印の位置

現在、序数刻印が確認されているのは、本丸を囲む空堀（現在、「内堀」と通称される）に築かれた石垣にほぼ限られる（表1）。

本丸を囲む石垣の屈曲部のうち、出角は全部で17か所を数える。現在、序数刻印が確認できるのは、そのうち7か所であり、確認できない出角のうち、3か所は後世の改修により築城時石垣が失われている。

また、出角以外の築石部においても、2か所で序数刻印が認められる（表1・図1）。

⑤本丸西側にある築石に印された序数刻印は、現在のところ城内での他の類例を見ない。2か所でみられ、おそらく同目的で記され大名丁場の境界に印されたと想定され、『名古屋城丁場請取絵図』からみて、肥前唐津藩主寺澤広高の担当丁場の両境でないかと推察する（表1・図1・註2）。

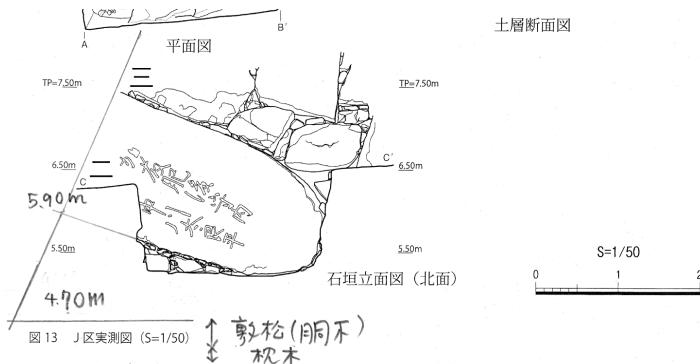
図版1 J調査区

### 『南西隅』 J・I 調査区

トレンチは天守台の四隅全て、またその中間に設定された。ただし全体26トレンチのうち天守台の根石にまで達したものは天守南西隅のI mである。「加藤肥後守内中川太良平」の刻字石には「二」の字があるし、その上には「三」の字がある（報告書図面に表記なし、本稿写真2、九九頁）。この二番石の隅角底部（そのうち最高部）はJ・I 調査区域外になるが、調査区内の底部の線を延長すれば5・9 mと推定できる。

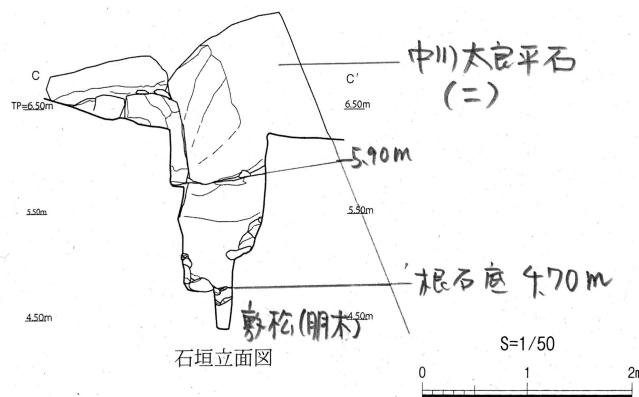
図版2 I調査区

南西隅の根石底は4・7 mとわかつてているから、この数字により他の北東、北西隅にても二番石底の、垂直の高さで1・2 m下、斜めの長さで1・3 m下に底があると想定できる。1・2 mというのは『金城温古録』にいう埋土「四尺」に一致する。また5・9 mは戦前の表土にほぼ一致する。『金城温古録』記述の正確さが確認できた。<sup>7,8</sup>

この調査区は一部が深掘りされている。『I区北壁』A-A' で築城時盛土層とされる16層(北壁)は、根石の底であることが確認されている4・7mよりも下、4・5mまでは確実に及んでいる。築城工事中は作業空間となり、ここに土はなかった。根石底に胴木を入れる作業は、この空間を利用して行われた(この図のみ、0・4m区切りで図示されている。他は0・5m区切りで表示)。

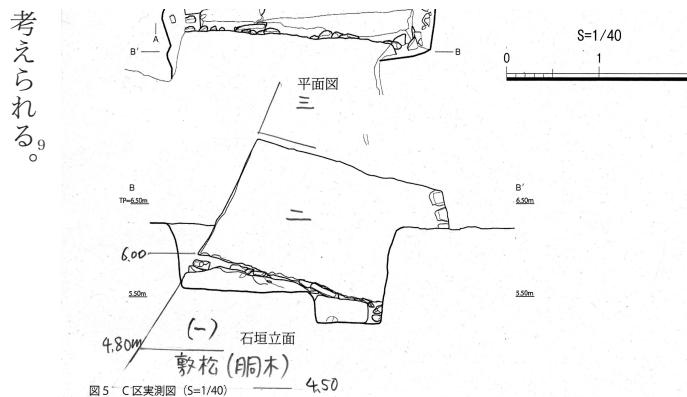
図版3 C調査区

### 『北東隅』 B、C 調査区（Bは訂正プリント・挿入分による）

天守台北東、その下部の二石には、「二」と「三」の字が掘られている（この刻字も報告書図に表記がなく、報告書写真11、12、本稿写真1に「二」字がみえる）。二番石隅角の下（底面）は高いところで5・9 mである。1・

2 m下に根石底があるとすると、4・7 mと推定される。

C区地山の理解に不自然なところがある（註4）。報告書では7層上面5・67mが地山で、10層が地山上位とする。地山とされた5・67mの下部には斜め線の層位が9～12層まで重なる。ふつうならば、埋土の過程と考へる。根石底4・7mより、1mも高いことも不自然である。報告書自身も地山5・67mは他地域よりかなり高い、と記す。地山と判断した根拠について、報告書は「それより下にブロックで構成される土層の堆積が検出されないことによる」とするが、地層注記では下位の12層に「暗褐色シルトブロック10YR3/3、褐色粘土ブロック10YR4/4、5cm大が混」とあるから、矛盾した記述に思われる。何らかの理由で、大きな混乱が生じていたと推測する。地山上位とされた10層の土色は10YR4/2で、同じ色はこの区にはないが、B区9層（「宝暦期か」とある（5・8～5・7m）、D区東8＝西9（5・8m前後）、I区8層（近

世埋土、（北5・8～5・4m、南5・9～5・3m）、9層（北5・5～4・8m、南5・4～5・0m）、15層（北5・2m～5・1m以下に続く、南5・2m～4・9m）、と広範にある。この色はごく一般的な土のようで、ほかに近代表土にも見られるけれど、標高5m前後、同一標高で同じ色の土で、むろん同時期の一連の工事現場である。7層以下の傾斜する土層は、どこか共通の場所から運搬されてきた土と考える。報告書がこれら斜め土層を「地業にともなう」とする点も疑問。平行する数本の斜め線は埋土の過程を示す。<sup>15</sup>

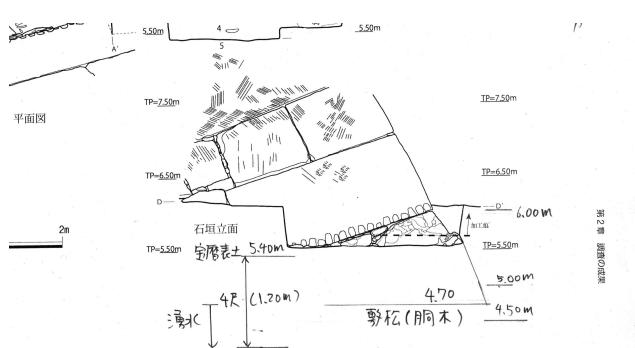
図版4 F調査区

### 『北西隅』F 調査区

北西隅は宝曆修理で積み替えられた部分である。根石の上、二番相当の石（ただし現在の石に「二」の文字はない）の隅角底部の高い側の標高（レベル）は5・9mで根石底部の推定レベルは4・7mほどとなる。

天守台周辺石垣報告書では、北西隅F調査区にて検出された最下段石は、慶長石の再利用であつて宝曆にも動かなかつたとみている。この一番下の石は砂岩・河戸石（こうづいし）で、表面一部の加工処理があつた。それは宝曆勾配に合わせて、元からの石を加工したものと判断される（巻頭カラーフ写真）。すなわち最下段石は慶長石を外さずに加工したもので、宝曆足石（新石）ではないとする（報告書は半分地中にある石の下が最下段とは判断していないので、「下へ二段目の石」と表現しているが、6・0 mの下（4・8 m）が根石になることは述べてきた通り）。

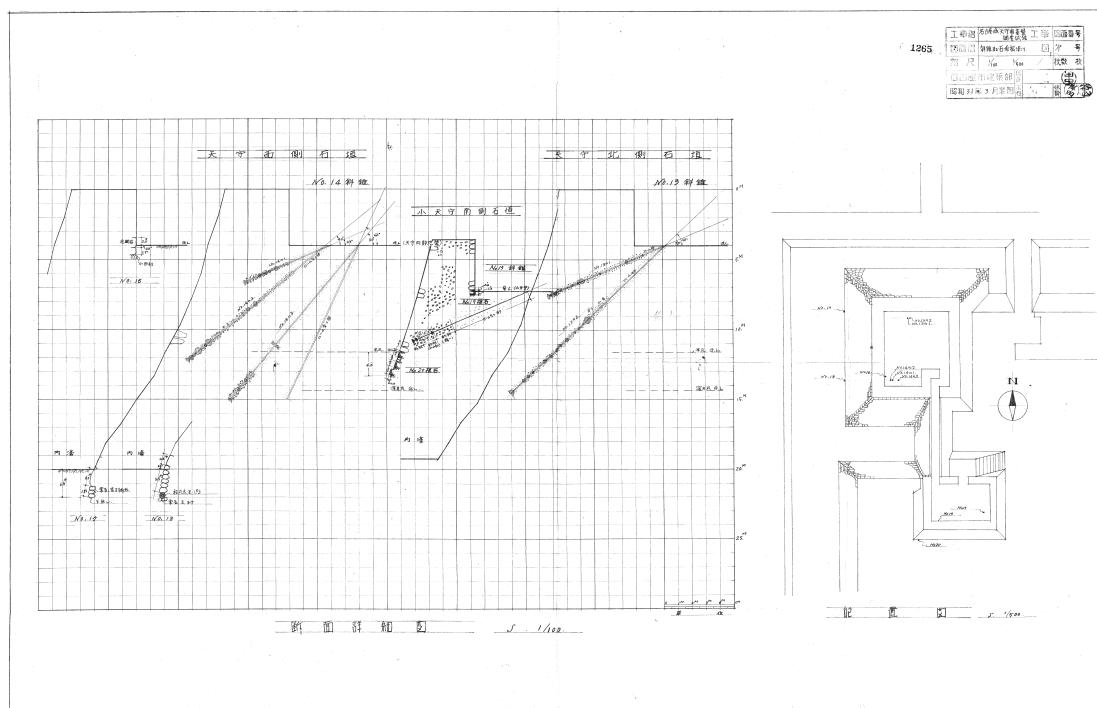
図版5 試錐および石垣根掘（斜ボーリング図・掘削調査断面図・位置図）

焼失国宝天守をコンクリートで建設する過程での斜めボーリング調査および掘削調査の記録（『名古屋城基盤調査試錐報告書』昭和三十一年二月～六月・興亜開発工業株式会社）が残されており、やはり埋土と天守台の松丸太が記録されている。

天守台西面の北からおよそ4分1の地点にNo.17調査区、および4分3の地点にNo.18調査区がある。今回の天守台調査では西面両隅（F、I、J調査区）と中央（G調査区）を調査しているので、北南それぞれ中間2地点のデータとなる。

この断面図はどのような方法で調査し作成したのか、詳細がわからな。地中を調査しているのでトレーンチ発掘による石垣表面調査であることがわかる。石垣内部は読み取れなかつたはずなので、断面図は表面観察からの推測である。

当時の地表面から「6尺5寸」下に底面があつて、「下無」と注記がある。底面から上に三段の栗（グリ）石がある。その上に「4尺」とされた大きな築石が一つある。三つの栗石に、「1.85尺」と注記がある（一目盛り1mの野線があり、比較すると「1.85尺」は2.85尺が正しい）。ここには胴木がないが、北側にも、南側にもあつたわけだから、奥側に隠れていたのではないかと推測する。

石垣沿いに地上部分は築石ひとつ「2・4尺」、小ぶりの石が「0・8尺」、そこまでが地上、そこから地中になり、小ぶりの石が5つで「5・5尺」、その下が「松丸太」で「径1・3尺」、さらにその下が横に並んだ「栗石」3個で「径5寸」とある。

ここには松丸太があつた。その上が小ぶりの石というのはいくぶん理解に苦しむが、前面の置き石、捨て石か（E・I・K・N調査区の写真に類似のものがみえる）。名古屋城ではかなり頻繁に最下部に小さめの石が検出される。

今回のトレンチとの位置の対比では、G調査区が『No 17』と『No 18』の中間、H調査区が『No 18』の南になる。昭和三十一年段階の旧表土にあたるのは、G調査区では標高5・9m（図9北壁図の17層直上、一二一頁）、H調査区では標高5・7m（図6北壁5層の直上）となる。図では天守台石垣天端がゼロでそこから20m下がつたところがGLになつていて。天守台天端の標高は25・5mから26m前後であるから、数值は一致する。松丸太は目盛線二つ分2mのわずか上にあるから、3・7mほどと推定される。ここでの松丸太は北西隅（F調査区）で確認した4・4m（4・7mマイナス0・3m）よりもかなり低い。

この天守再建時の斜ボーリング・掘削調査で、『No 19』すなわち小天守台南石垣では本丸GLの6尺下に根石があるとされていて、一尺四寸、一尺（二石）、一尺、二尺の石があり、その下に0・5の石か何かの丸いものが描かれている。本丸GLは御殿が建設された面であるから、築城時からその時まで変化はない。

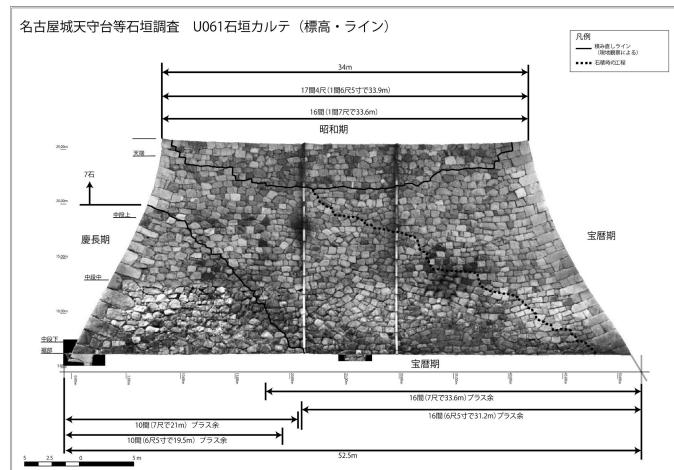
図版8-1 北面石垣 U061 目地線

宝暦修理にては平築石はおよそ三割が新石に交換され、七割は慶長石を再利用したと想定した。慶長刻印石も多くが再利用される。慶長石垣を残した近くにて、取り外し石(原位置から移動した慶長石)を再使用すれば、外観上、疑似的な慶長石積みになる。石の大きさと質の差による区別という方法が使えない。旧石、残置石の再使用であれば、二種の新旧矢穴が一石に併存する。

足石(新石)に交換した場所、新技法を用いた箇所では石の切り出し法も変化しているから、明確な特徴・差異が出る。特に隅石の場合には、それが明瞭だから外した石の数と目地線は一致した。しかし旧石再利用箇所は検証がむずかしい。足石(新石)所在地を点(ドット)にて分布を示すことは高い確率の客観性を持つ。

今回、目地を距離で記録した文献史料があつたから、線引きの妥当性が点検できた。こうしたケースは稀であろう。各地の城跡で引かれている目地線も目安であろう。

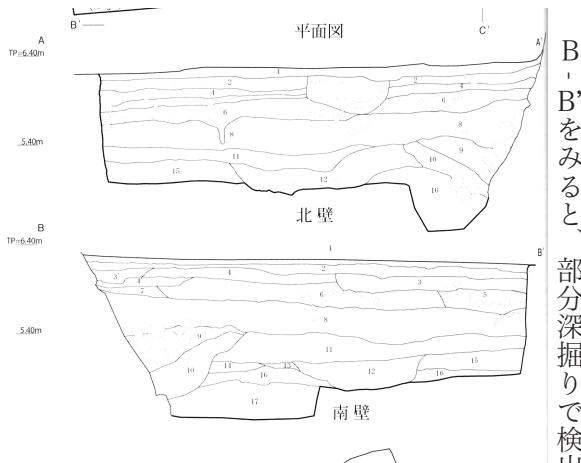
図版 10 I区北壁・南壁

B-B'をみると、部分深掘りで検出され、地山とされている17層の色は5Y5/2で、他の調査区、D区では「築城期盛土か地山」とされる東壁8層、西壁9層に見られる土色である。また16層(盛土)、17層ともに硬度計指数は20、23cmで差がない。C地区での慶長盛土は厚さ1mほどあつた。17層の上部は4・9mの高さにあり、根石底4・7mよりも0・2m高い。地山とすると、手前にある地山を切らずに枕木、胴

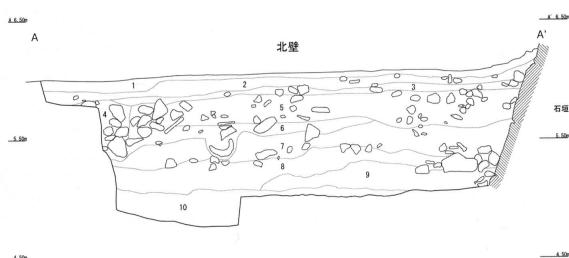
図版 13 N区北壁

10層上端は5・2mで天守台根石底と想定した4・7mより0・5m高い。9層・10層ともに土色は2・5Y 4/3で共通する。この色はI地区にて、築城期盛土と判断された16層と同じ色である。報告書は「地山か」とするが、版築もあり、やはり築城期盛土とみたい。版築はその石垣際2mに施行された。6層には瓦片が含まれ、宝曆盛土が及んでいるようだ。なぜか南壁の図は掲載

慶長築城時には版築を施工した場所もあることが確認できた。版築盛土は上端が5・3m、下端5・10mであった。天守台西面での版築をともなう慶長盛土は、宝暦工事の際、石垣改修のため基礎まで掘り込まれたので、大半は消滅した。
