## 堀切門の構造と築造技術

歴史公園鞠智城・温故創生館 宮崎敬士

### 2 堀切門跡の調査

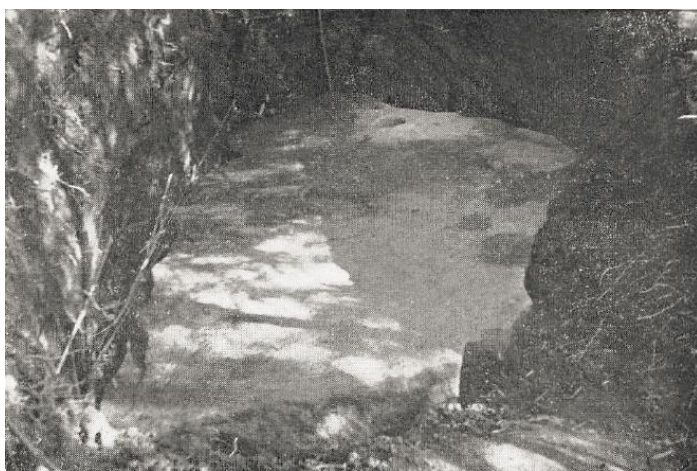
Fig 2 堀切の門礎石

門礎石は巨大な一枚石を用い、表面を削平して平滑にしている。平面形は長方形を基準とするが変形が著しい。石の長さは長軸線上で2.66m、幅はもっとも

広いところで 1.84m、石の厚さ約 50 cm～20 cmの花崗岩である。門礎石表面の長軸線上、一側に寄って直径 16 cm、深さ 15 cmのホゾ穴を穿っている。穴は底部に近づくに従って狭くなり底径 10 cmとなる。穴の南側が磨滅の度が強く、穴の内壁の上線から約 5 cm下がったところに門扉回転軸の

受皿による茶褐色の鉄錆が残存している。門礎石のホゾ穴に近い一側面約 40 cmにわたって緩やかな弧状に欠き取られ磨研されている。おそらく門扉を支える掘立柱を建てた跡であろう。

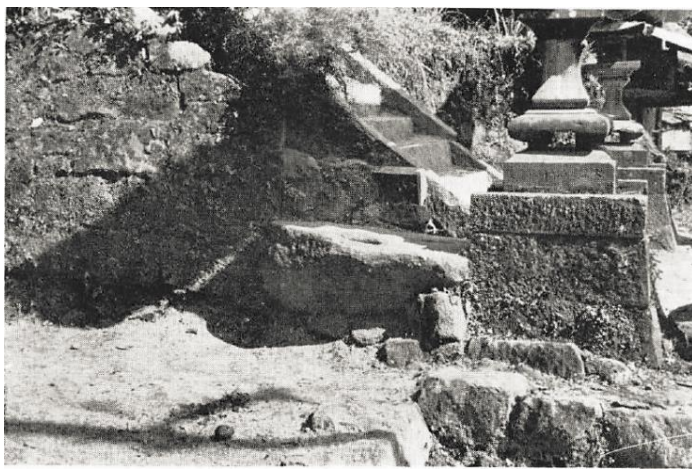
Fig 3 木野神社の門礎石

同じ堀切の木野神社石段下に礎石がもう 1 基ある。古老の話では 50 年ばかり前に堀切の門礎のあった場所からここに移転したといい、前記堀切の門礎石と一対をなすものである。これを仮に木野神社門礎石と称する。木野神社門礎石の平面形は長方形に近いが、それも多少変形している。石の全長は短軸線上で 80 cm、長軸の最も幅の広いところで 1.04m である。石表面の北端から 24 cmの点を中心として直径 10 cm、深さ 14 cmのホゾ穴がある。堀切門礎石と同質の花崗岩

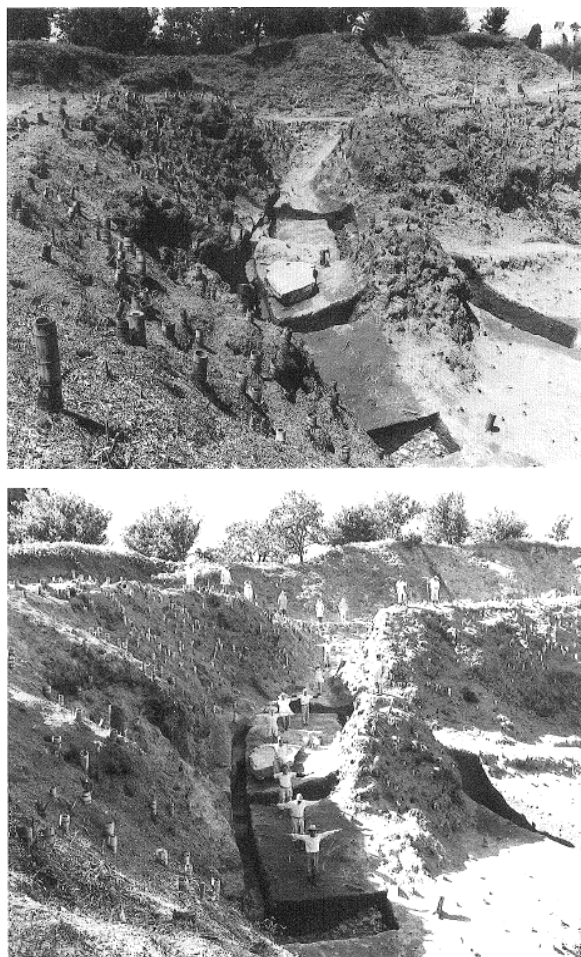
Fig 9 堀切門跡全景（第 21 次）

堀切門跡においては、門礎石のほか、門跡、側溝を伴う道路跡、岩盤削り出しの城壁を確認した。出土遺物には須恵器等があるが、遺構に伴っていない。

【門礎石】 長軸 355 cm、短軸 184 cm、厚さ 20～50 cmを測る花崗岩である。上面には明瞭な加工痕は残っていないものの、概ね平滑である。1つの石に軸摺穴が 2 つ存在するのが特徴である。両軸摺穴の心々距離は約 2.8m、門柱を受ける門礎石両端の削り込み間の距離は約 3.2m である。軸摺穴はともに、直径約 16 cm、深さ約 15cm である。軸摺穴の内壁には軸受けの機能をもつ鉄製受皿等の痕跡を示すものと思われる鉄錆が残る。また、各軸摺穴の外側、門礎石の両端には円弧状の削り込みがあり、これは門柱を受けるための削り込みと考えられる。

円弧状の削り込みから復元される門柱の直径はそれぞれ 95 cm、85 cm とかなり大きい。堀切門跡 16 トレンチで検出された門跡に伴う柱穴の復元径が約 60 cm であることから、門柱を受けるための削り込みはやや大きめに作られたものと考えられる。なお、この礎石は発見時 2 石に分かれていたが、現在は両者を接合し、堀切門跡横において保存・公開している。

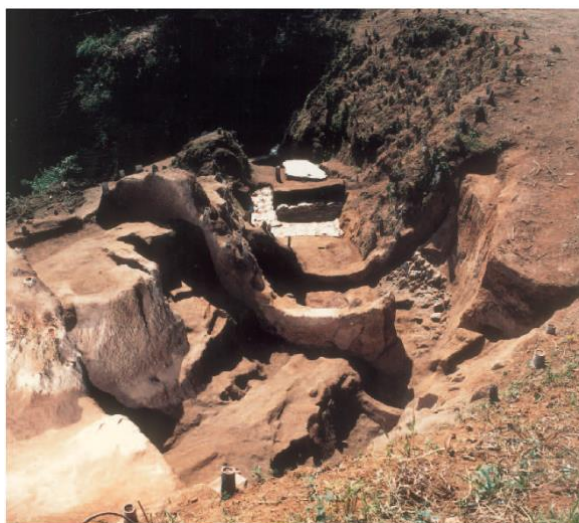
Fig 10 堀切門跡全景（第 22 次）

【門跡】 登城道の傾斜が比較的緩やかになる変化点で、門柱になると考えられる柱穴 1 基を検出した。この柱穴は、掘方は 1 辺 82 cm の方形を呈し、深さは約 96 cm、復元径約 60 cm の柱痕跡がある。埋土は、しまりの強い灰黄色粘質土で、明確な分層は認められなかった。堀切門跡において道路跡沿いで柱穴を検出したのはこの 1 基だけである。対になる柱穴が想定される箇所は大規模な攪乱を

確認された柱穴の周辺はほぼ平坦で門礎石を置くのに十分な広さがあることから、この柱穴が門跡に伴うものであり、堀切門がこの箇所が存在した可能性が高いものと考えられる。しかし、門礎石の据付穴はこれまでの調査においては確認できていない。また、柱穴の掘り込み面と下方の道路面との比高差が約 1.2m あるが、これについては、壁面が凝灰岩で形成されて

いることから、門の直前に凝灰岩削り出しの階段が付設されていた可能性が考えられる。
