興福寺旧一乗院の調査（平城第330次）

藤原京左京七条一坊の調査（飛鳥藤原第115次）

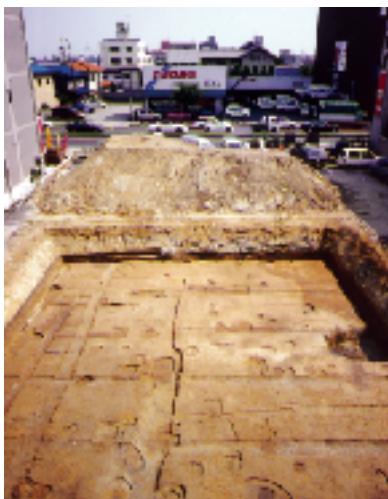
長屋王邸検出遺構

掘立柱穴は、調査区の東端で南北方向に5基並んでいます。過去に東側で行った調査では、東西棟の掘立柱建物の柱穴を検出しておらず、それらと一連のものと考えられます。これまでこの建

物は、北に位置する長屋王邸正殿との関係から桁行9間の建物と予想されていましたが、今回の調査で桁行7間であることが確定しました。

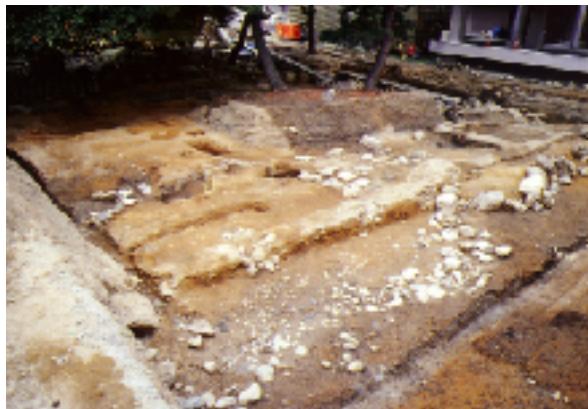
興福寺旧一乗院の発掘現場

本調査区は7月25日から調査を開始しました。これまでに池や築山など、庭園に関連する遺構を確認しています。池には上層と下層があり、築山も土の違いや遺物の時代から、増築がおこなわれたようです。池と築山の関係など、庭園全体の変遷については、今後の調査で整理していく必要があります。

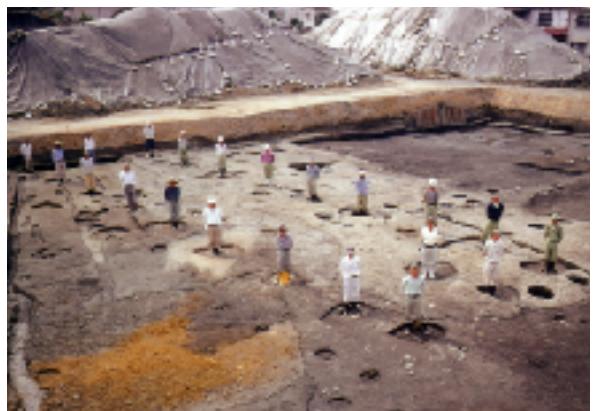
藤原京左京七条一坊の大型建物

東側調査区の南西部では、坪のほぼ中軸線上の位置に、東西8間（約21m）、南北2間（約6m）の大型の掘立柱建物が建っていたことを確認しました。したがって、この時期には、少なくとも1町（約133m四方）を占める大きな敷地であったことが確

なお、大型建物が建っていたのは、藤原宮期（694～710）の後半と考えられますが、それに先立つ藤原宮期前半や、7世紀中頃～後半の掘立柱建物の跡もいくつか見つかっています。
