「窪地」を再利用した竪穴建物について

- 中平遺跡における平安時代の事例を基に -

村木 敬

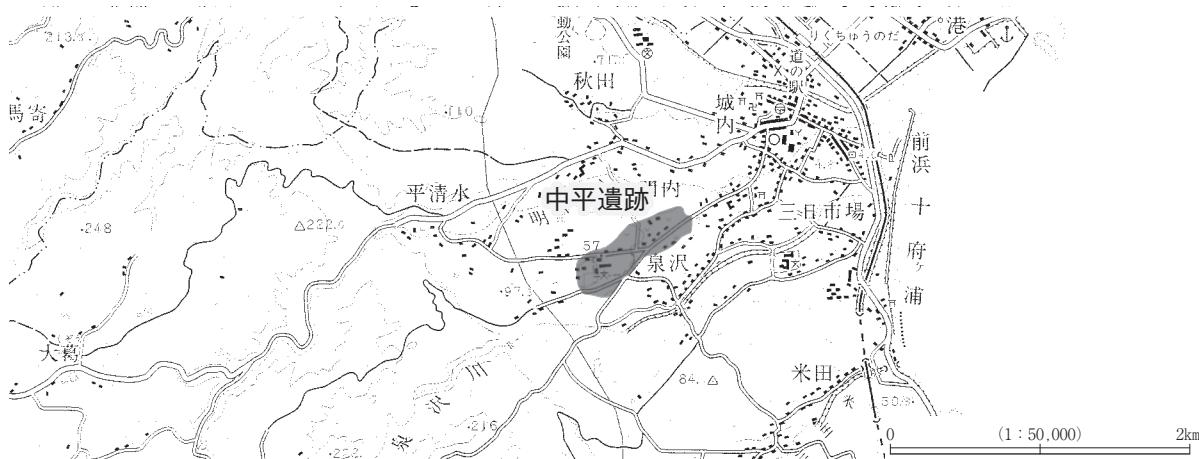
第1図 遺跡位置図

中平遺跡は岩手県九戸郡野田村大字野田第22地割に所在する。十府ヶ浦海岸より約1.8km内陸に位置し、明内川と泉沢川に挟まれた標高約40～50mの河岸段丘上に立地している（第1図）。調査区内の地形は、北東方向に延びる尾根の頂部と、南東・北西向き斜面である。

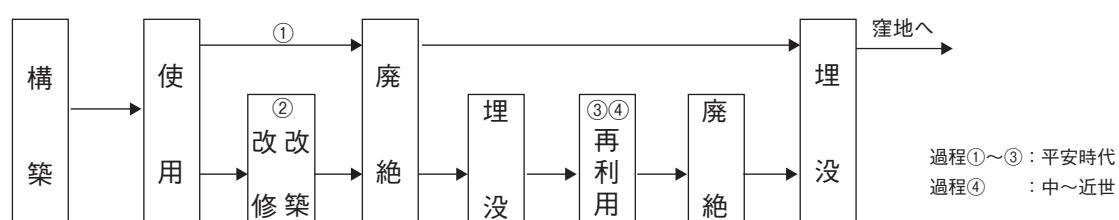
第4図 ライフサイクル想定図

堅穴建物の堆積過程からは、現在に残された窪地に至るまでの経過を辿ることができた（第4図）。その経過の中で確認された痕跡については、構築～使用～廃絶（過程①）、使用時の改修・改築（過程②）、廃絶後の再利用（過程③・④）に分けられる。

分類結果は第1表のとおりである。各類の内訳は、I・V類がそれぞれ3割以上を占め、その他が続いている。これは多くの建物において再利用されたことを意味し、先述の過程③（第4図）に対応するものである。

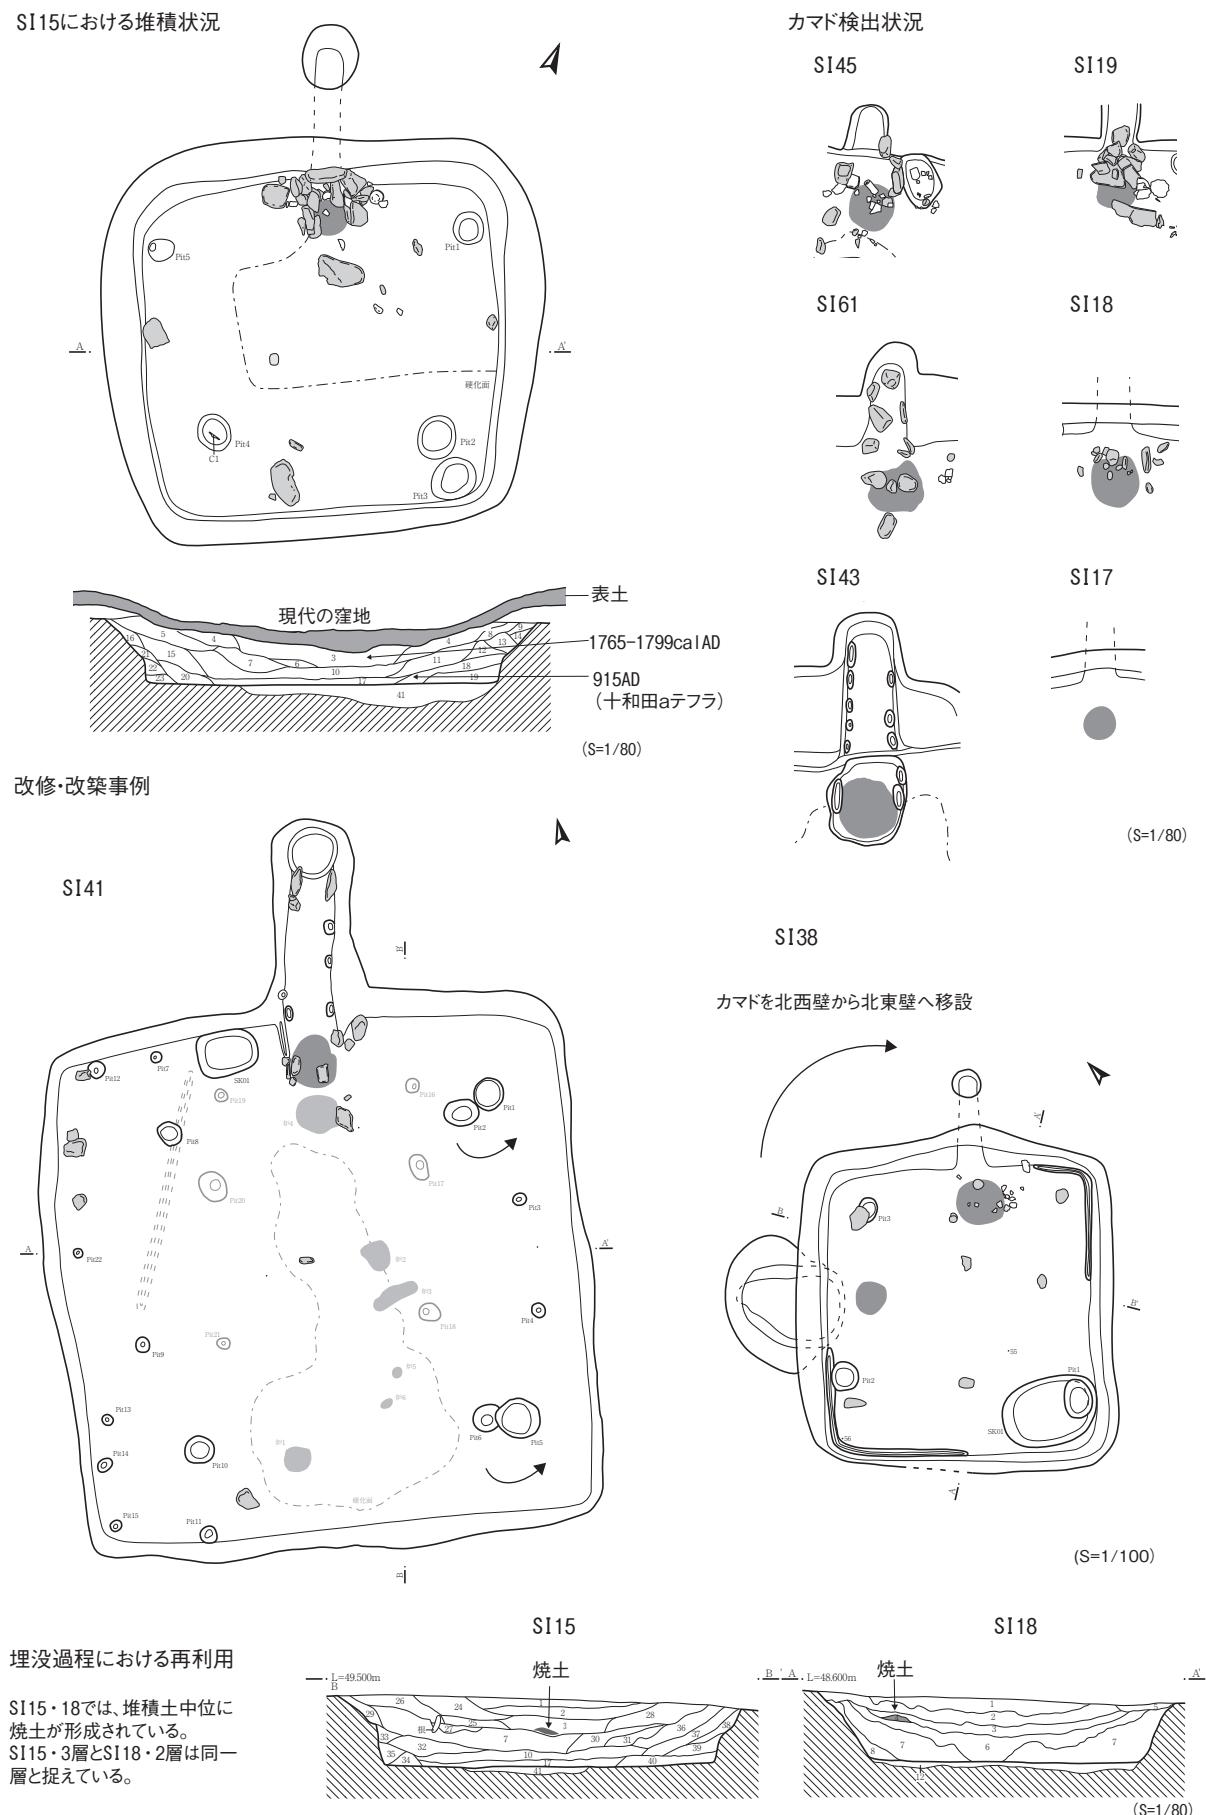
第5図 積穴建物の堆積及び利用状況

当該過程を経る建物は約7割が該当している。代表的な事例を第5図に示したが、これは本遺跡に限らず、通常調査して得られる成果と変わらないものである。ただし、本遺跡の特徴は生活面である床面から遺物が出土する事例が少ないとある。各建物では、カマド付近に破損した甕が残される例や構築材の一部が残される例、焼土のみが確認される例などが多く見受けられる（第5図右上）。各事例は、建物から転居する際に生活道具を持ち出された行為に起因する。

そして、廃絶された建物は、堆積土が極めて緩やかな速度で自然に覆われながら窪地を形成していく。堆積過程についてS I 15の堆積事例で補足しておくと、壁の崩落土中に十和田aテフラが堆積していることや、堆積土中位の年代が近世期（1765-1799calAD（註2））に相当することを確認している（第5図左上）。各土層を観察した結果、草間先生がご覧になった窪地は図示したようにやや浅い窪地が形成されていたものと想定される（註3）。

各事例を確認できた建物は、S I 38・41の僅か2軒に留まる（第5図中段）。両建物は位置が変わらないものの、各々の様相は異なる。改修は、S I 41における東壁側に配置された主柱穴2箇所に限って、その位置を変更している例である（註4）。また、改築は、S I 38におけるカマドが北西壁から北東壁に移設され、それに伴い床面と主柱穴の位置を変更している例である。当該事例の少なさは、建物の建て替え頻度が高い（齋藤2023）ことに起因する。そして、カマドの移設は、9世紀後葉から10世紀初頭に形成された集落において行われたもので、何らかの要因により生活様式・環境に変化が生じた可能性がある。

今回、確認できた生産活動は、主に炉を用いた作業行為と、それに伴う廃棄行為である。前者は平安時代と中～近世、後者は平安時代である十和田aテフラ降下前後に、その痕跡が認められた。平安時代における再利用（過程③）については、本論で対象とする生産活動であることから、ここでは中～近世に形成された地床炉の事例（過程④）を紹介しておく。第5図にS I 15・18の断面図を示したが、堆積土中位に地床炉を検出している（註5）。土層の年代については、S I 15堆積土3層（S I 18堆積土2層と対応）の年代が近世と判明したため、炉はその年代より古い時期に位置づけられる。これらの成果からは、複数の時期において後世の人々により廃絶された建物の窪地に対する生産活動が窺える。

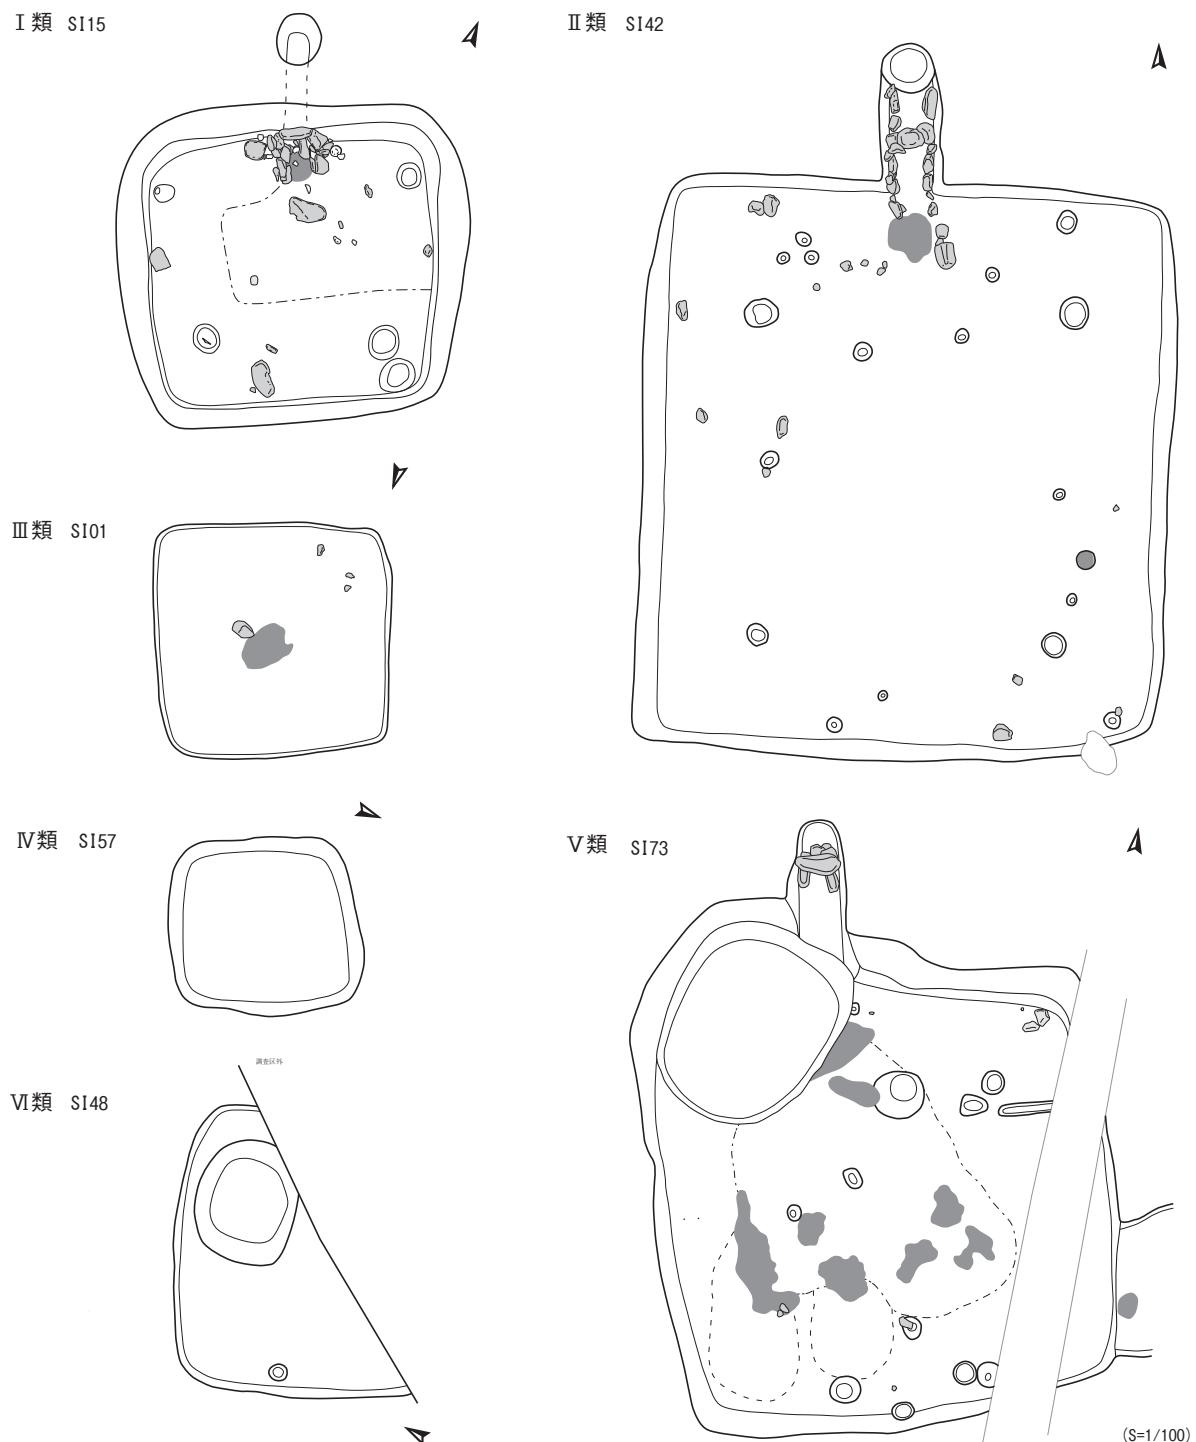
第6図 竪穴建物分類図

上記の過程が得られた竪穴建物について、本報告では I ~ VI類に分類している（第6図）。

I類：カマドが付設される建物。

II類：カマドが付設され、壁際などの床面に鍛冶炉や地床炉を設けている建物。構造はI類と基本的に同じである。

III類：カマドが付設されず、床面中央に地床炉を設けている建物。

IV類：付属施設を伴わない建物。

V類：再利用が認められる建物。主な事例としては、廃絶後に付設されるカマドや壁などの一部を

削平して土坑を構築したうえで、床面に炉を設けると共に、柱穴を配置している建物である。本類は1～4に区分でき、1類のみa・bに細分している。なお、区分した各数字はI～IV類と対応し、それらを基に再利用したことを意味するものである。また、V1類において細分したa・bは、新たに構築された付属施設の有無を示しており、a類は炉以外に付属施設が構築されているもの、b類は炉以外に付属施設が構築されず、近接するカマドとの位置関係から判断したものである。

V1類：調査区外に延びるため全容が判別できない建物。

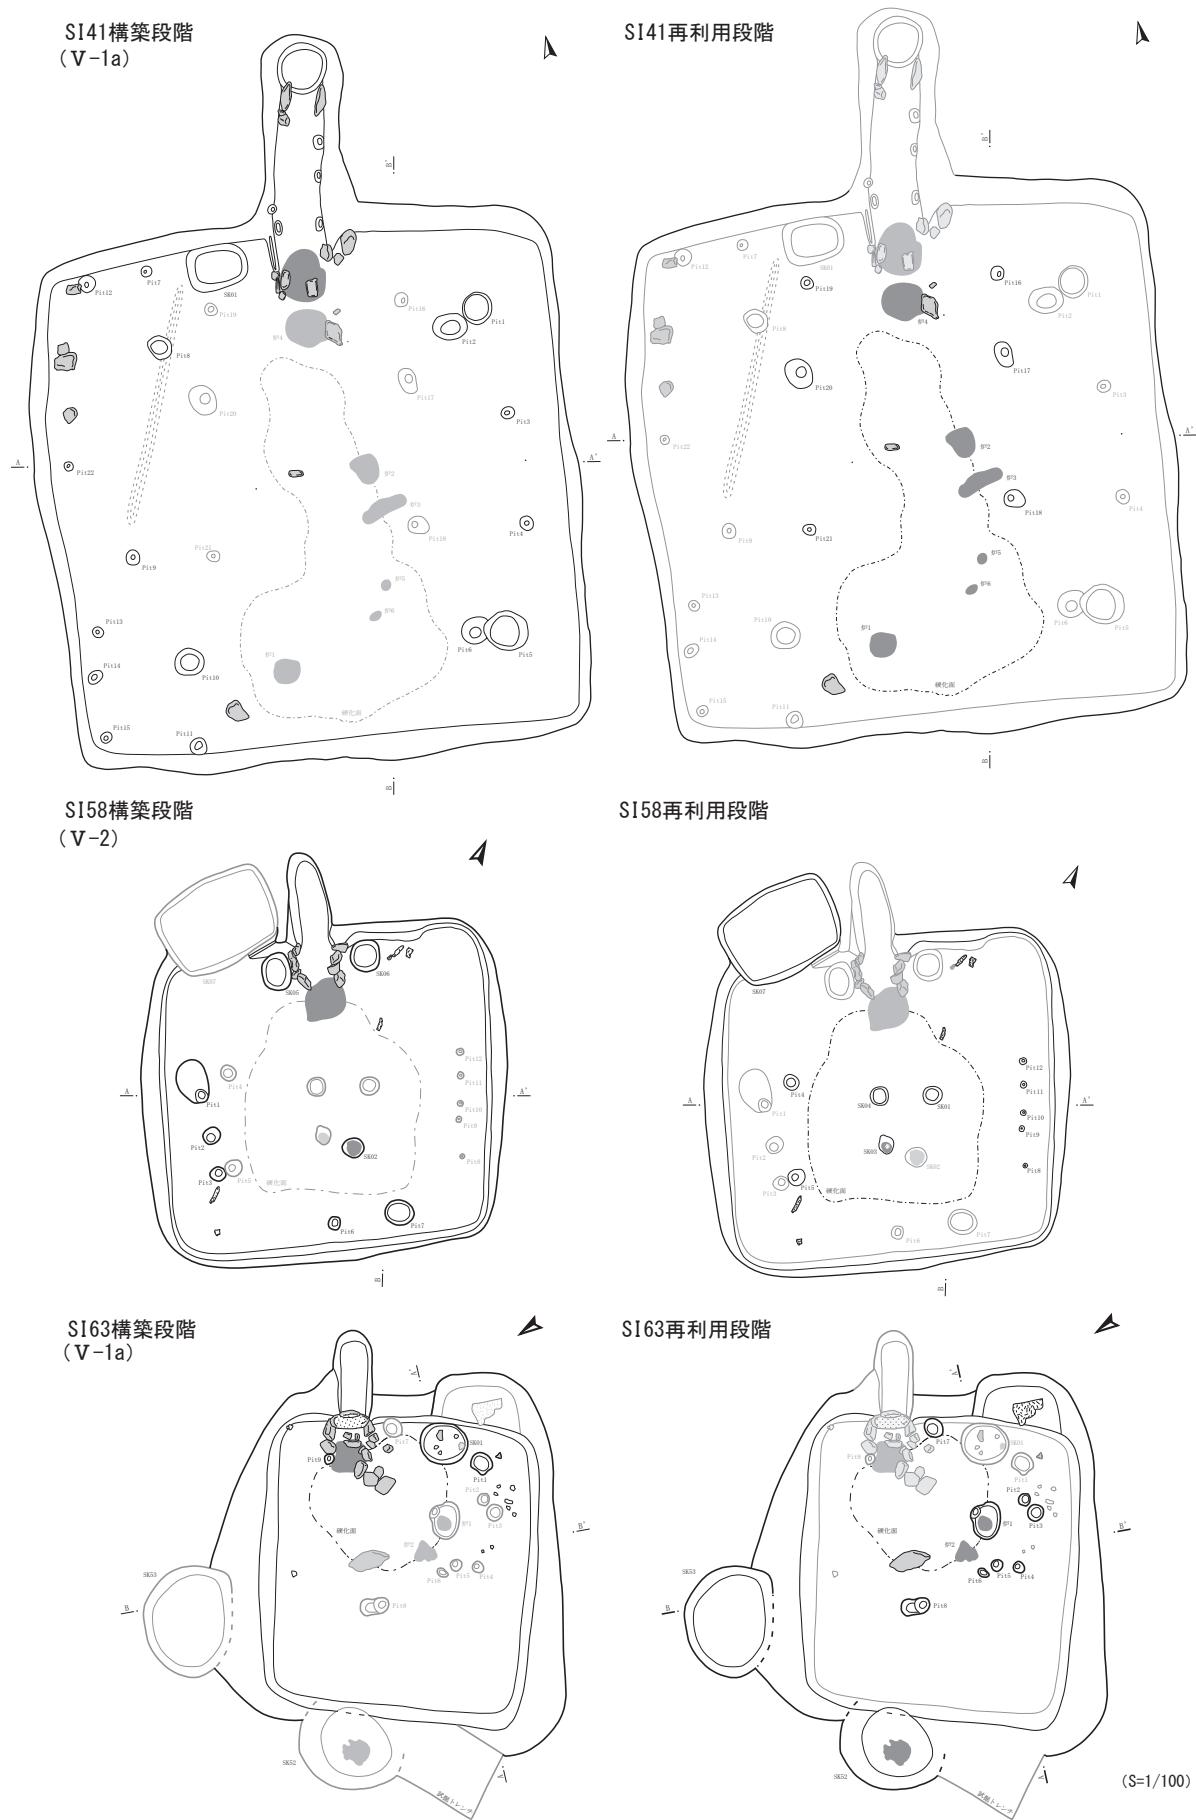
第7図 V類建物 (1)

S I 41：(第7図上段)

[配置] 床面は壁際が堆積した後の中央が露出した範囲である。複数の地床炉を床面中央から南壁側に設け、それらを囲むように柱穴を配置している。そして、炉の周囲には硬化面が形成されている。複数の炉が存在する中でカマドの手前に位置する地床炉（炉4）については、カマド燃焼部との重複関係から新しいことを把握している。また、炉4周辺にはカマド袖等が構築された痕跡は認められなかった。このように捉えられたことから再利用されたものと判断している。

S I 63：(第7図下段)

[配置] 床面は壁際が堆積した後の中央が露出した範囲である。複数の地床炉を床面中央に設け、それらを囲むように柱穴を配置している。そして、炉の周囲には硬化面が形成されている。さらに、南東壁の隅に張出しを構築し、底面には炭化材が広がる。

S I 58：(第7図中段)

[配置] 床面は壁際が堆積した後の中央が露出した範囲である。鍛冶炉を床面中央付近に設け、それを囲むように柱穴を配置している。そして、炉の周囲には硬化面が形成されている。さらに、北西隅を削平するように土坑を構築している。この土坑と床面は、再利用された他の遺構の様相から同時期と認識している。本遺構に関しては、新たに構築された土坑と炉の配置が基本構造を成すことから、帰属年代が得られたS K 02以外の炉と土坑は再利用されたものと捉えている。

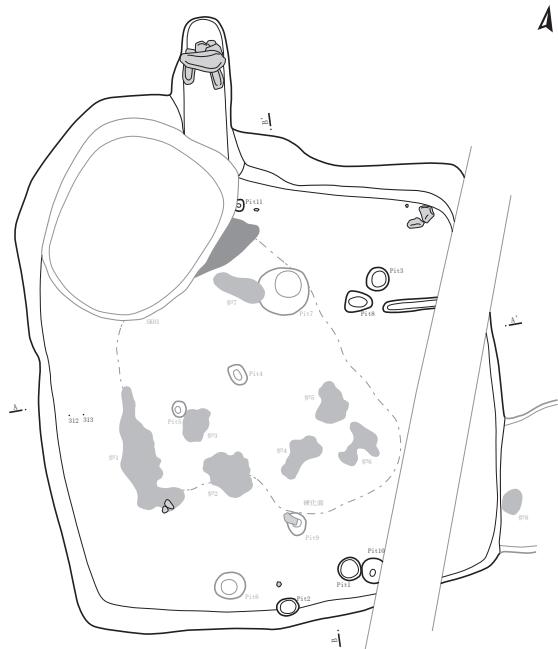
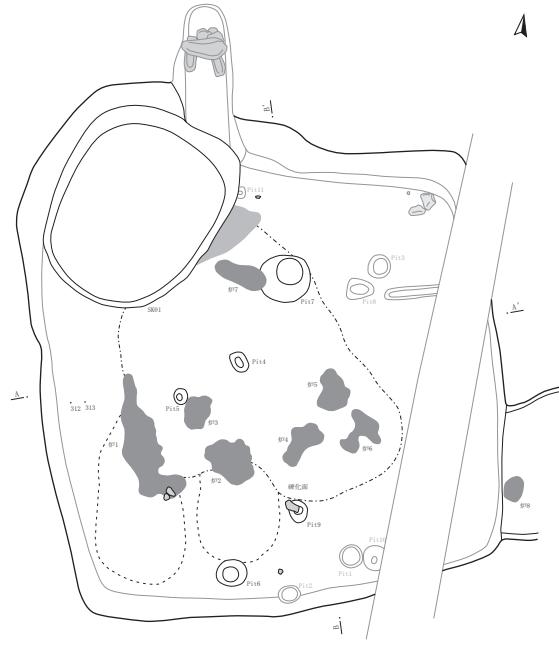
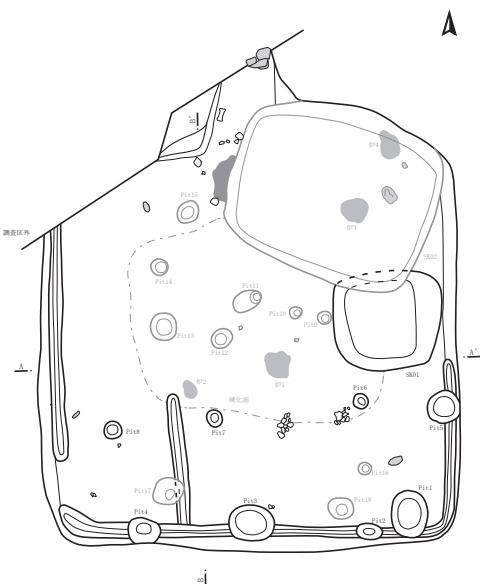
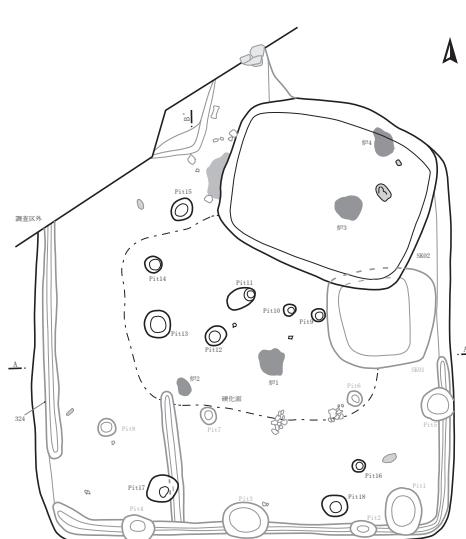
第8図 V類建物 (2)

S I 73：(第8図中段)

[配置] 床面は壁際が堆積した後の中央が露出した範囲である。複数の地床炉を床面中央に設け、それらを囲むように柱穴を配置している。そして、炉の周囲には硬化面が形成されている。さらに、北西隅とカマドの一部を削平するように土坑と、南東隅付近に張出しを構築し、張出しの底面に炉を設けている。この土坑には自然堆積が認められず床面と同様の人為堆積土が堆積していたことから、同時期と認識している。また、壁際に残る自然堆積層では十和田aテフラを確認している。

S I 74：(第8図下段)

[配置] 床面は壁際が堆積した後の中央が露出した範囲である。複数の地床炉を床面中央に設け、それらを囲むように柱穴を配置している。そして、炉の周囲には硬化面が形成されている。さらに、北東隅とカマドの一部を削平するように土坑を構築し、底面には炉を設けている。この土坑には床面と同様の堆積土が認められたことから、同時期と認識している。

S I 65：(第8図上段)

[配置] 床面を人為堆積土で整地し、中央に地床炉(炉2)を設けている。硬化面と柱穴は認められない。炉1・2の比高は20cm前後である。

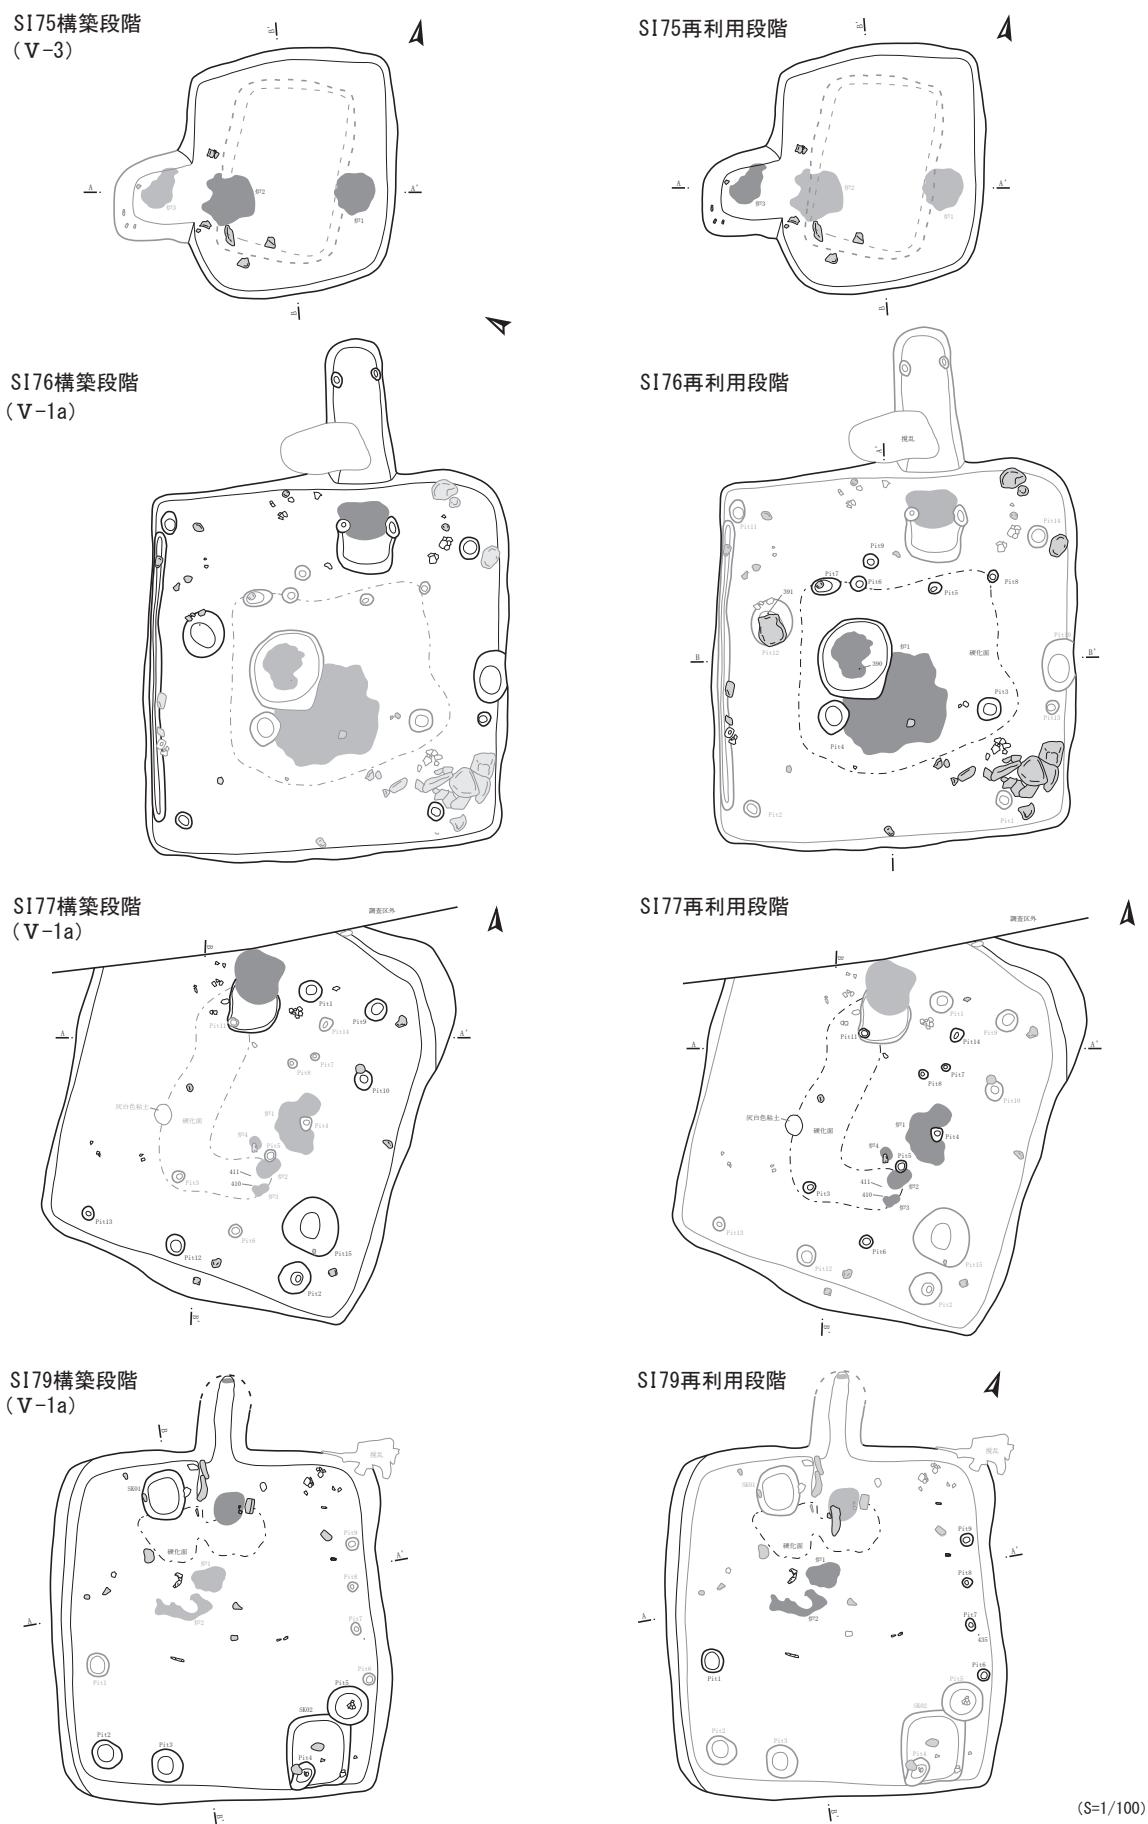
第9図 V類建物 (3)

S I 76 : (第9図中段上)

[配置] 床面は壁際が堆積した後の中央が露出した範囲である。単体の炉を床面中央に設け、それらを囲むように柱穴を配置している。そして、炉の周囲には硬化面が形成されている。炉は再利用された中でも特異な形態を成すが、構造及び用途は判然としない。本遺構に関しては、従来のカマドを壊し構築材である礫を建物内に廃棄している点と、炉が床面積の大半を占める点などから、再利用されたものと判断している。

S I 77 : (第9図中段下)

[配置] 床面は壁際が堆積した後の中央が露出した範囲である。複数の地床炉を床面中央から東壁側に設け、それらを囲むように柱穴を配置している。そして、炉の周囲には硬化面が形成されている。本遺構に関しては、カマド前庭部や地床炉などより新しい柱穴が存在することから、再利用されたものと判断している。

S I 79 : (第9図下段)

[配置] 床面は壁際が堆積した後の中央からカマド側である。複数の地床炉を床面中央からカマド付近に設け、それらを囲むように柱穴を配置している。そして、炉の周囲には硬化面が形成されている。本遺構に関しては、地床炉がカマドに近接した配置にあり、炉に伴う柱配置が認められることから、再利用されたものと判断している。

S I 75：(第9図上段)

[配置] 床面をそのまま利用したうえで、西壁中央を削平するように張出しを構築し、その底面に地床炉(炉3)を設けている。硬化面と柱穴は認められない。

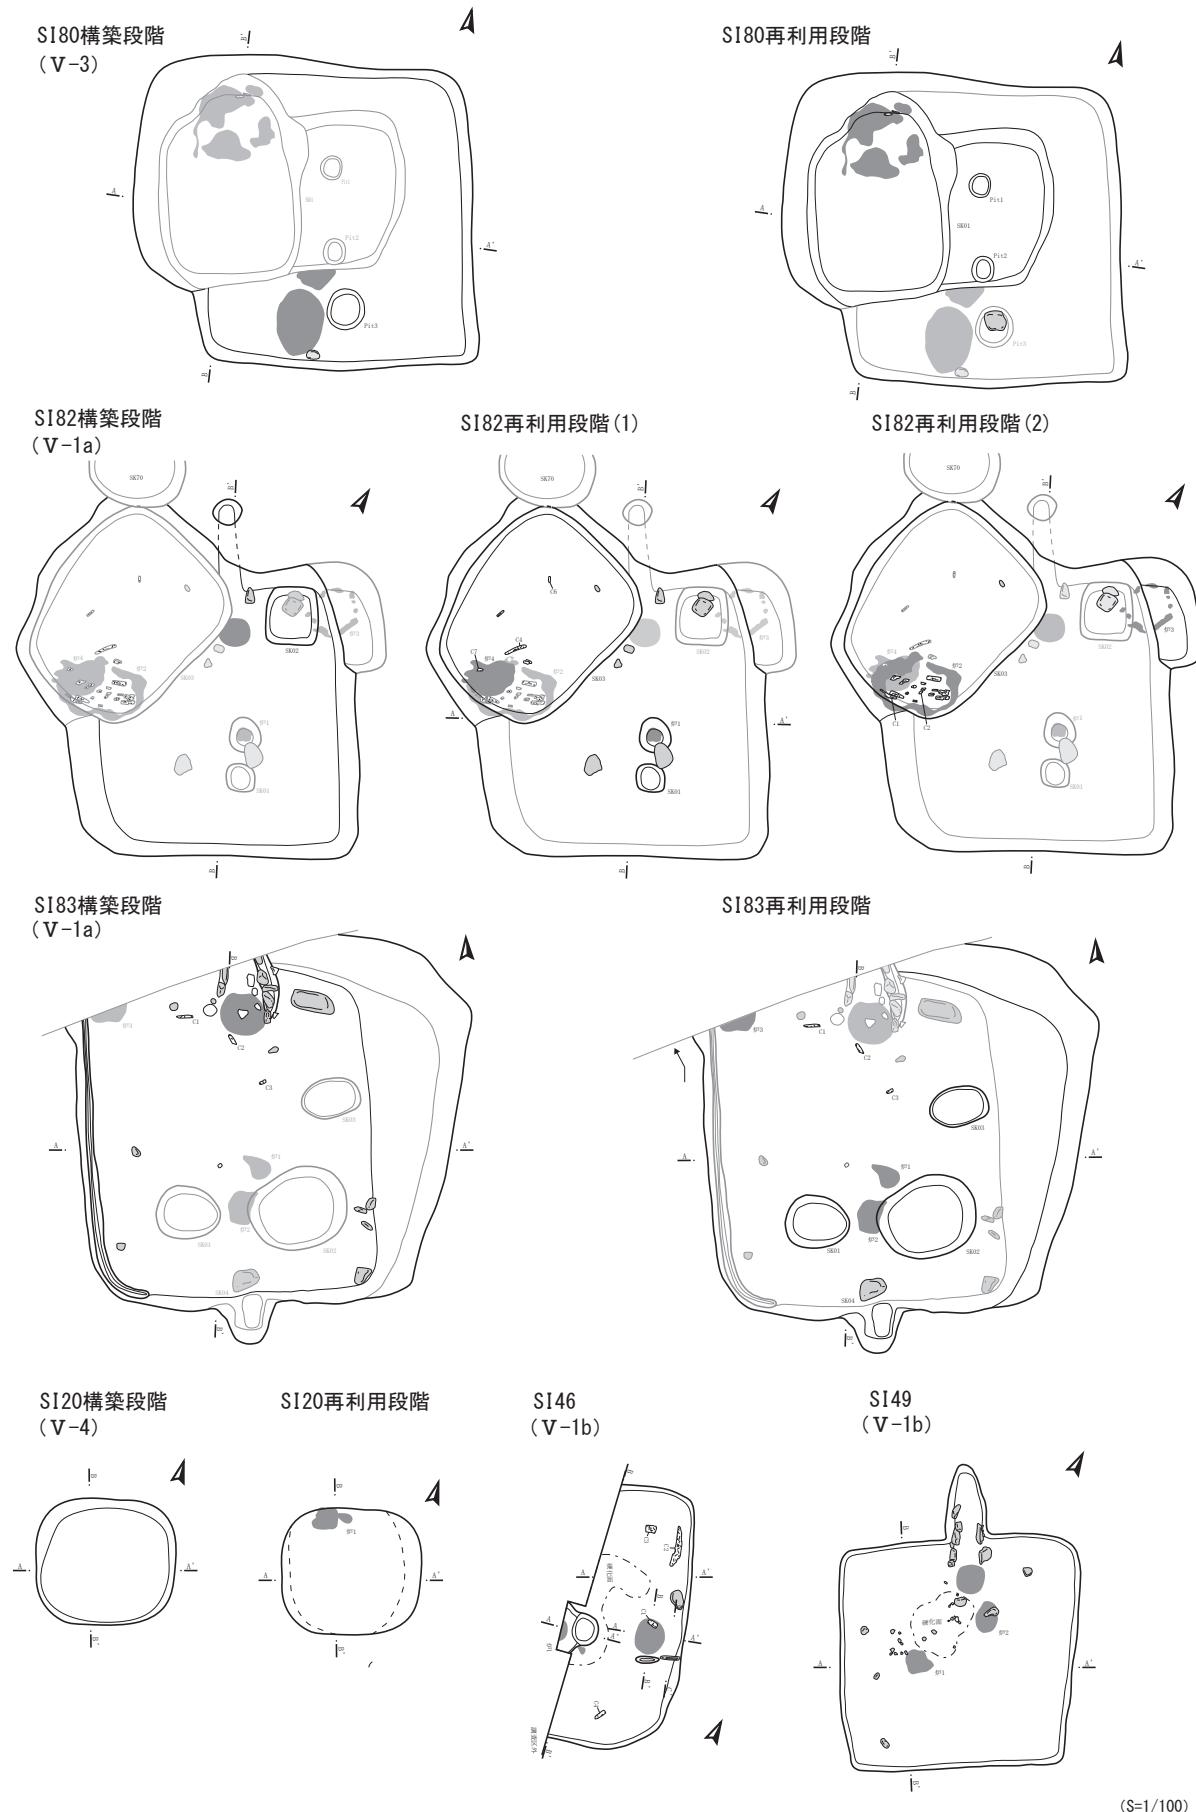
第10図 V類建物(4)

S I 82 : (第10図中段上)

[配置] 床面は壁際が堆積した後の中央が露出した範囲である。鍛冶炉を床面中央に設けている。硬化面と柱穴は認められない。さらに、西隅とカマドの一部を削平するように土坑と、北隅に張出しを構築し、前者の中位・底面と後者の底面に地床炉を設けている。この土坑と床面は、再利用された他の遺構の様相から同時期と認識している。

S I 83 : (第10図中段下)

[配置] 床面は壁際が堆積した後の中央が露出した範囲である。複数の地床炉を床面中央から南壁側に設けている。硬化面と柱穴は認められない。本遺構に関しては、地床炉に加え南壁より新しい土坑を構築している点と、西壁が北壁へと延びる際の外側(西側)への広がり方が新規に土坑が構築される様相と酷似する点から、再利用されたものと判断している。

S I 46：(第10図下段中)

[配置] 鍛冶炉をカマド付近に設けている。そして、炉の周囲には硬化面が形成されている。ただし、調査区外に遺構の大半が延びるため、全容は判然としない。本遺構に関しては、鍛冶炉がカマドに近接する点から再利用と捉えている。

S I 49：(第10図下段右)

[配置] 複数の地床炉をカマド付近に設けている。そして、炉の周囲には硬化面が形成されている。本遺構に関しては、地床炉がカマドに近接する点から再利用と捉えている。

S I 80：(第10図上段)

[配置] 床面の北半部と炉3を削平するように、土坑と床面を構築している。土坑の底面より上方に地床炉（炉1）を設け、床面中央に柱穴を配置している。硬化面は認められない。

S I 20：(第10図下段左)

[配置] 自然堆積過程にある窪地を人為堆積土で整地し、地床炉を北壁側に設けている。硬化面と柱穴は認められない。

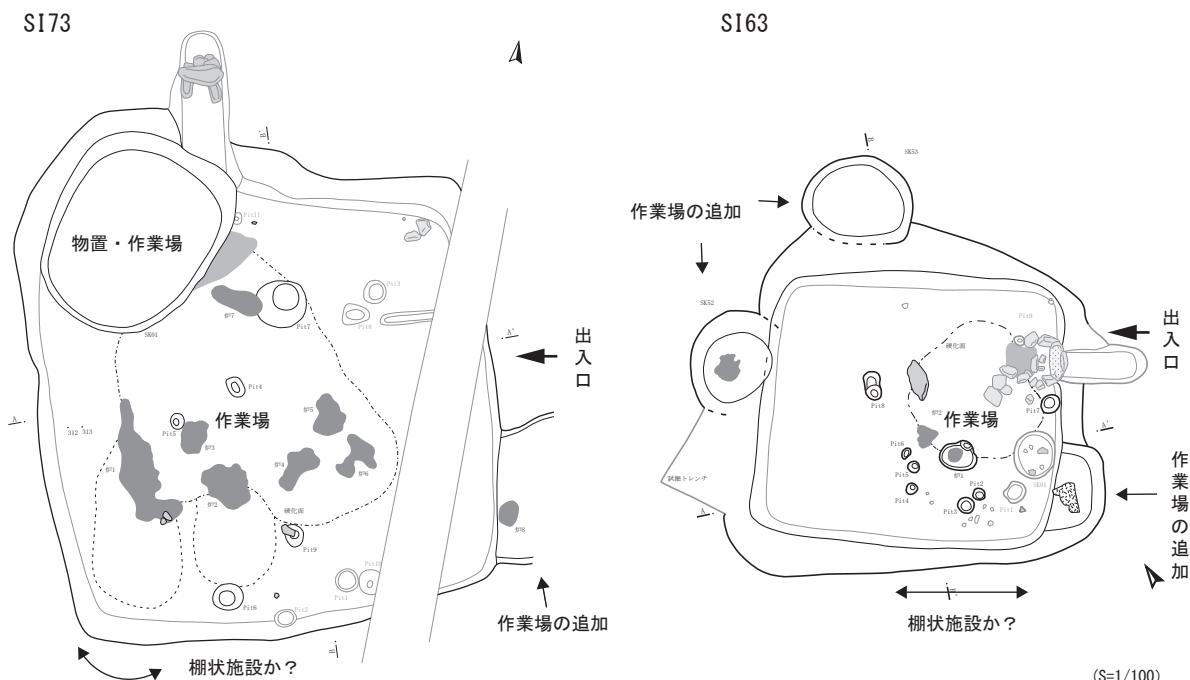
第11図 空間構成

V -1a・2類は作業場が床面中央に設けられ、柱穴により囲まれた範囲が概ね相当する。そして、建物の隅に構築された土坑は、作業空間の拡張であり、物置か作業場の機能を持たせている。また、作業場が不足すれば、張出しを追加していく。さらに、その周囲に形成される空間は、壁を持たないことから軒下に位置する地山は棚状施設の役割を担っていたと思われる。なお、出入り口は、壁の残存度合いから平坦地と斜面地では異なり、前者はカマド付近、後者は斜面下が位置することが多い（第11図、註8）。また、当該構造に近い建物としてV -3類S I 80があり、建物の隅に構築した土坑に対して作業場の機能を持たせている。

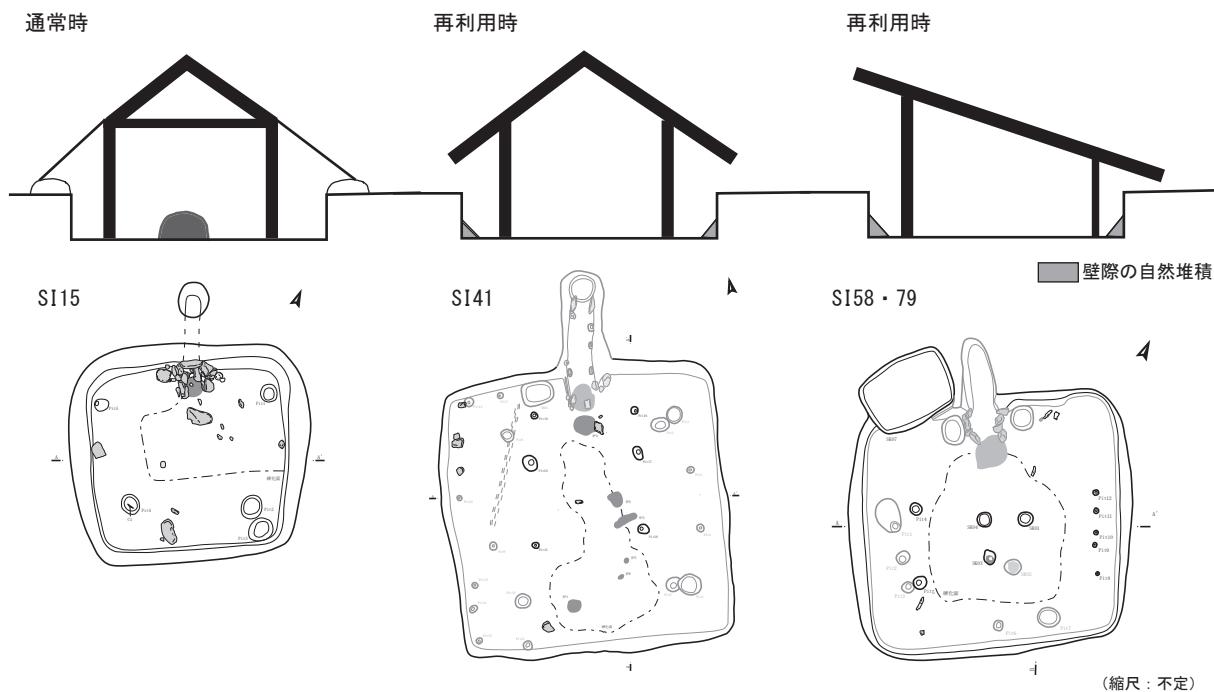
第12図 上屋構造

確認できた柱配置からは、事例ごとに異なる上屋を構築していたと想定されることから、各建物の上屋構造を捉えていく（第12図）。また、各構造と比較するために、一般的な建物（君島2020）を示している。

切妻屋根：3本の柱が並列する側柱が該当する（S I 41）。

片切り屋根：2本の柱と、対となる位置に複数小柱穴が該当する（S I 58・63・74・76・79）。

不明（簡易的な屋根か）：不規則な複数の小柱穴が該当する（S I 73・77）。

なし：S I 82・83については上屋を伴わない可能性も十分に考えられる。ただし、後述するS I 01など同時期の建物では柱穴が認められないため簡易的な上屋構造を想定しておく必要がある。

一般的な建物の上屋構造は、基本的に外部から土砂の流入が認められない。一方、再利用時は、外部からの土砂の流入が壁際に認められたことから、廃絶された建物の建築材が概ね抜き取られたと捉えることができる。そして、壁は伴わず上屋のみが改めて構築されたと考えられる。この点については、各床面に形成される極端に発達した硬化面が当該構造を裏付けるものと思われる。また、利用頻度と硬化面が整合しないS I 82・83の構造は判然としないことから今後の課題である。

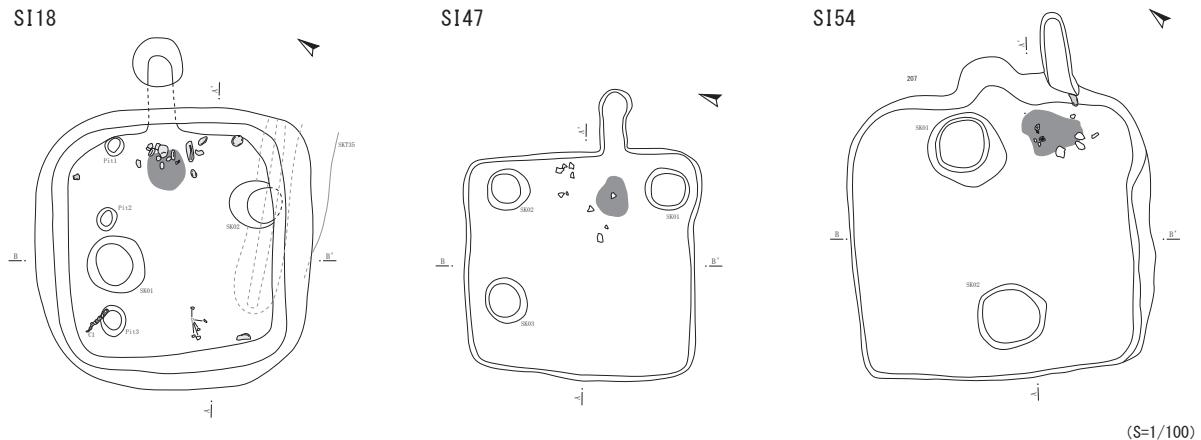
第13図 再利用に不向きな建物

上記に対して、敬遠される条件も載せておく。それは必然的に対の要素となる床面積が10.5m²以下の建物である。この条件に該当する建物は北東・東向きカマドが付設される建物に多く認められる。さらに、当該建物は、床面積の規模に関わらず貯蔵用施設を設置する事例が増加している。貯蔵用施設は床面積が拡大しても、比例して大きくなることから、床面に占める割合は余り変化せず使用できる面積が狭いままである。また、再利用時には、それらの存在は目に見える形で窪地を形成していたことが予測される。したがって、北東・東向きカマドが付設される建物は狭い床面積と、貯蔵用施設による小窪地の存在により再利用時の作業場に不向きであったと考えられる（第13図）。

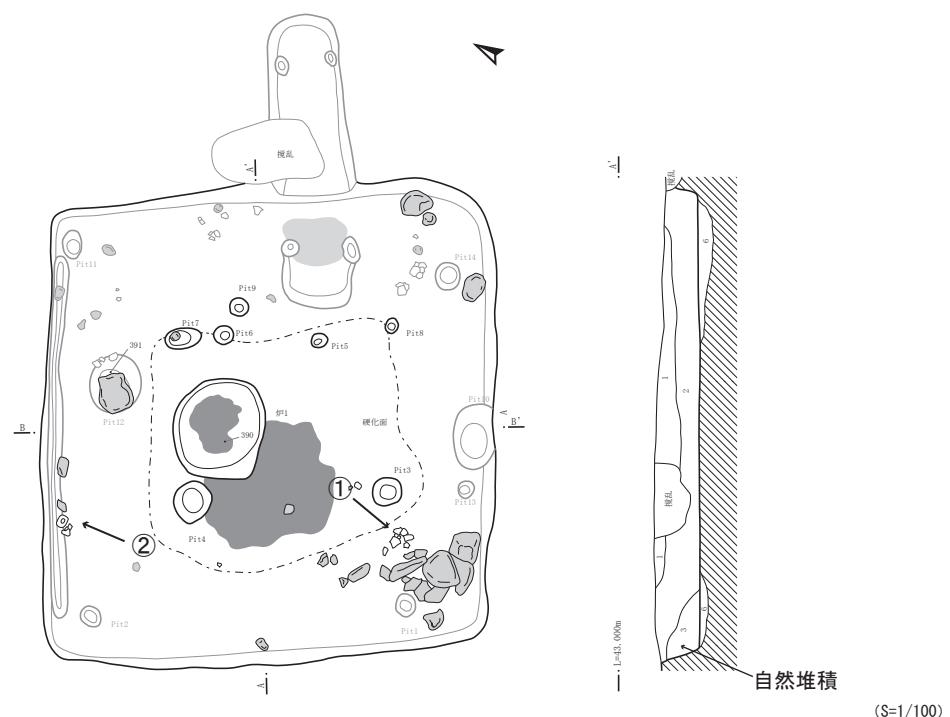
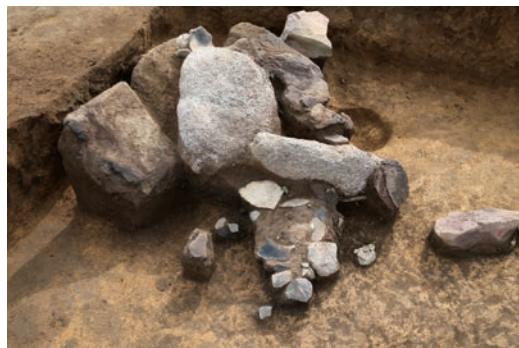
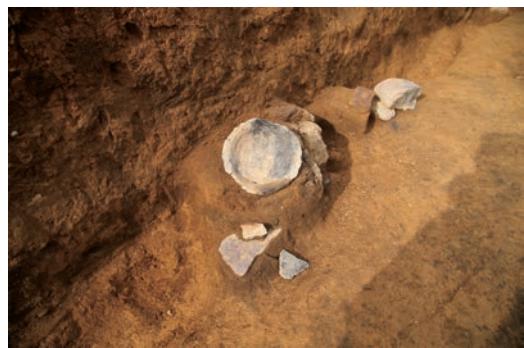
第14図 積穴建物における出土状況

一方で上記とは異なり、建物内に生活道具やカマド構築材が残された状況に応対した結果をS I 76に見ることができる（第14図）。遺物は床面中央において殆ど認められず、カマドの構築材が南隅から、土器など遺物が北西壁際から出土している。さらに、それらの遺物は壁際に堆積した自然堆積土の上方、床面より高い位置で確認されている。この出土状況は、廃棄行為が殆ど行われない本遺跡の性格を加味すれば、再利用時における空間を確保するための行動を反映したものと考えられる。

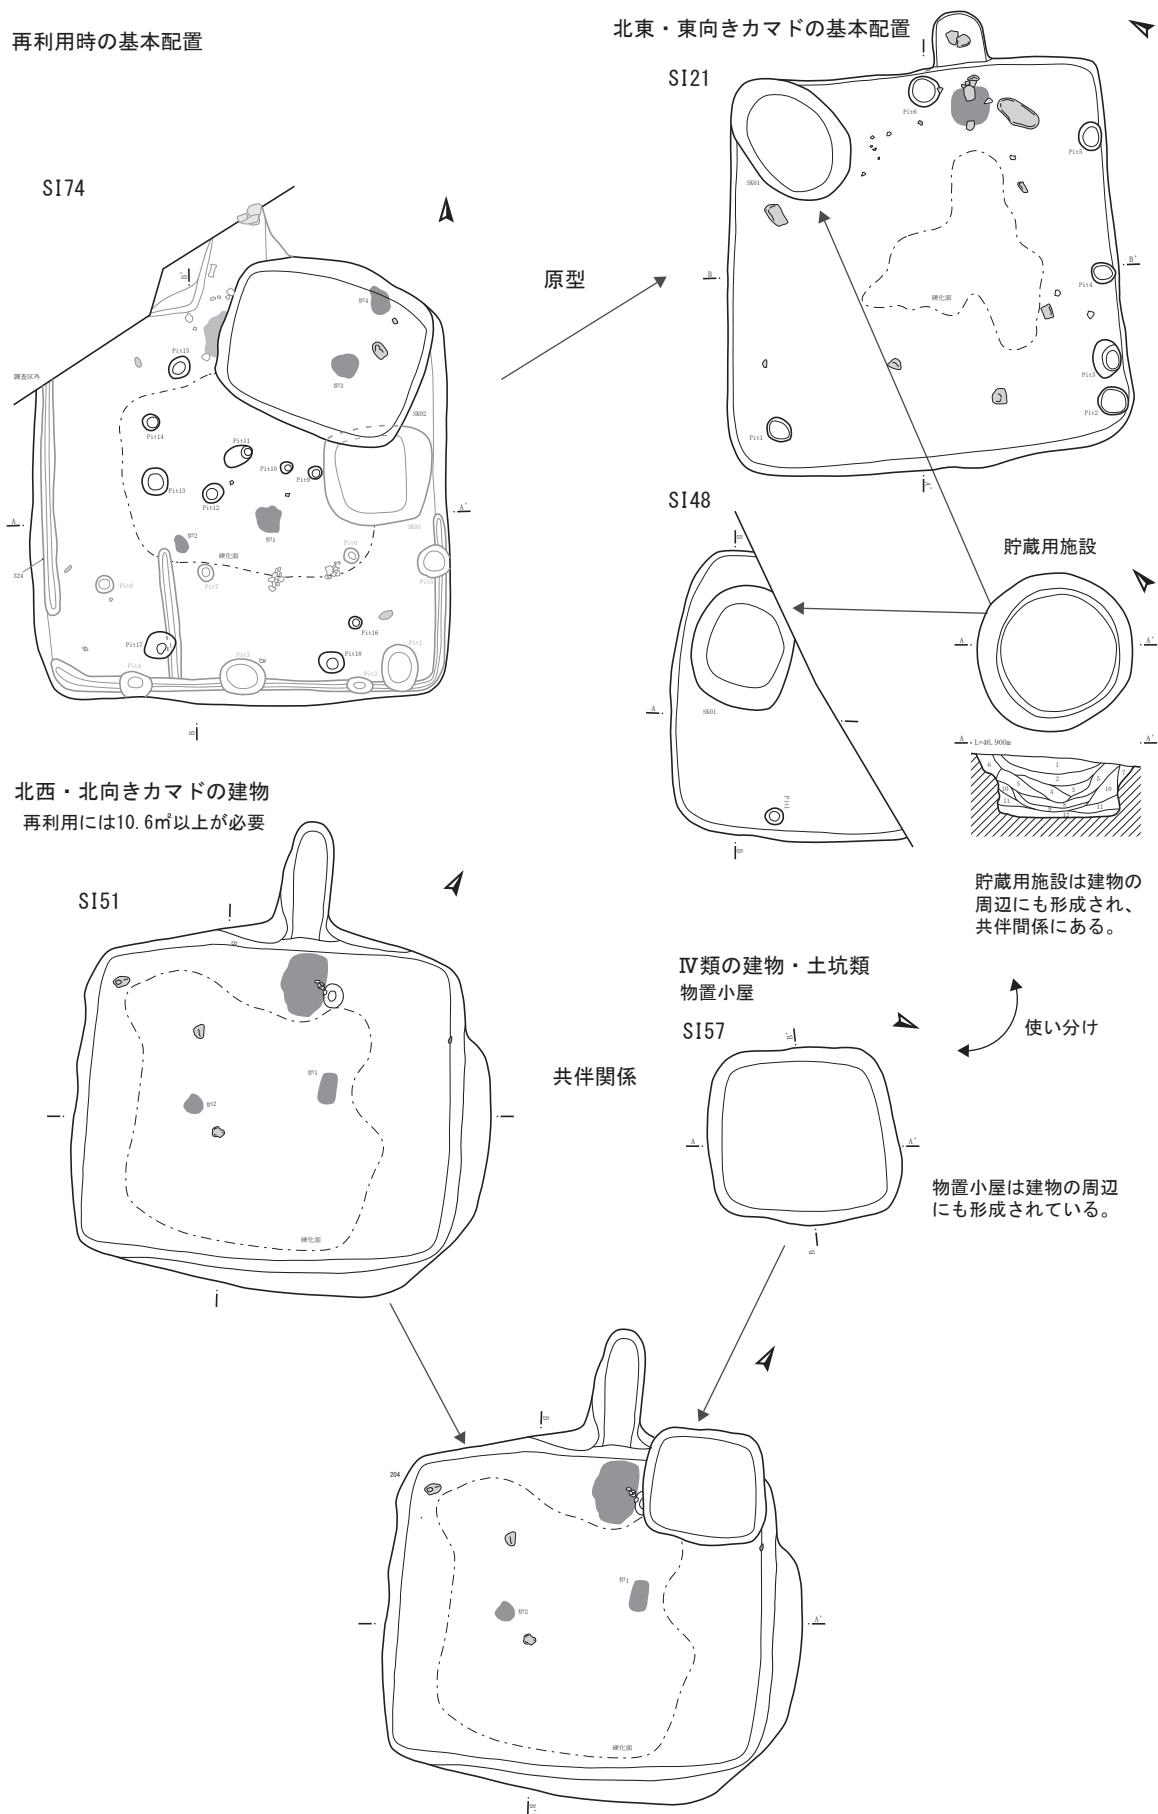
第15図 遺構成立過程想定図

確保できた窪地は再利用に伴い建物を構築していくことになるが、その過程をS I 58・73・74・80・82から検討してみたい（第15図）。平面形状は、最低でも5棟が類似形状として存在することから、本遺跡において再利用時の基本構造を成していたと考えられる。各建物を基に生産活動に及んだ年代は後述するが10世紀後半であり、前時期となる10世紀初頭まで存続した集落の終焉から実際には半世紀も満たない。この経過の中で再利用時の遺構は、周辺において類例が認められないものの、突如発生したとは考え難いことから既存の遺構から成立過程を捉えていきたい。

遺構は、建物の北東・北西隅を削平して隅丸長方形の土坑を構築することから、特異な平面形状を呈している。当該形状に近似する遺構としては、貯蔵用施設を付設する北東・東向きカマドの堅穴建物（S I 21・47など）に見ることができる。共通点は、床面の片隅に土坑を付設すること、その面

積が床面積に対して占める割合が大きいことである。反対に、相違点は土坑の形状と機能である。

このように同異点を見していくと、付設される土坑の機能変換が生じたと類推できないだろうか。再利用に伴い構築される土坑は隅丸長方形基調であり、当該形状は北西・北向きカマドの建物に伴う建物（IV類）や土坑などと類似するものである。なお、各遺構は物置としての機能を持たせている。この機能的要素の強い隅丸方形基調の遺構の存在が、再利用時の遺構成立要因に深く関与していた可能性がある。つまり、再利用時における建物の空間構成は、建物の隅に物置を構築するという意識が働いたと想定される。

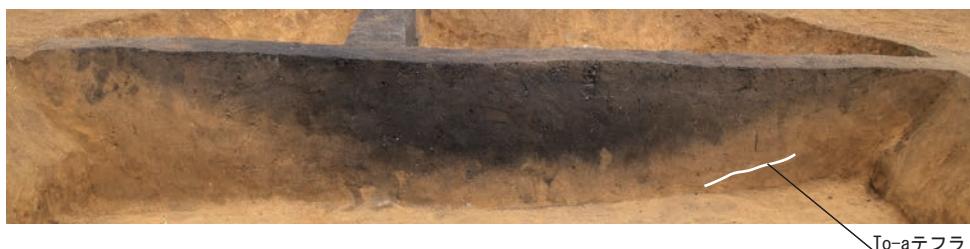
SI15

三角堆積後に黒色土が堆積している。
この三角堆積層中に、
to-aテフラを確認している。

まず、自然堆積の様相については、北向きカマドが付設される建物の堆積土を掲載している。建物では、壁の崩落土中に十和田aテフラが降下した後、レンズ状に堆積している。堆積土に遺物や構築材が含まれることは極めて少ない。

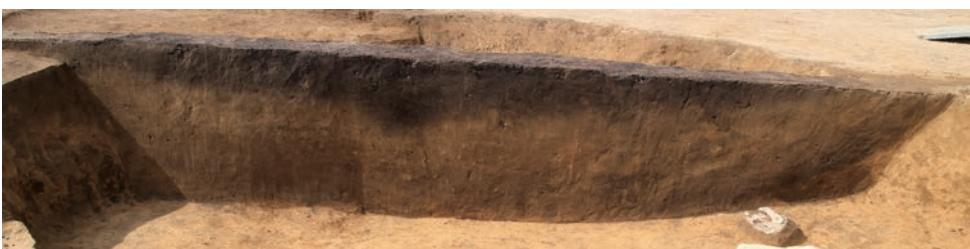
SI16

三角堆積後に人為堆積が施されている。
人為堆積層は比較的大きなブロックで捉えられる。
また、上面には自然堆積が認められる。

一方、人為堆積の様相については、多様なブロックを多量に含む層が観察される。その結果、堆積土には、大きなブロックで捉えられる例（S I 61）、比較的大きな層状を成す例（S I 73）、複数回にわたる細かな層状を成す例（S I 77）などが窺える。そして、これらの堆積は十和田aテフラの降下層を挟むことも確認している（S I 39・40）。各堆積土層の違いは、廃棄行為の要因が反映されている可能性があり、大きなブロックや層状の例は新規建物（並存するⅢ類などの建物）ないし作業空間（土坑）の構築に伴う作業、また、数回にわたる細かな層状の例は作業中に行われた床面のメンテナンス（炉の廃棄や床面の再構築）に伴う作業が想定される。廃棄行為の特徴を挙げるとすれば、対象は主に土（焼土・炭化材を含む）であり、土器や構築材の礫などが混じることは少ない（註9）。そして、廃棄物は再利用された建物に隣接する窪地へと投棄されていく。

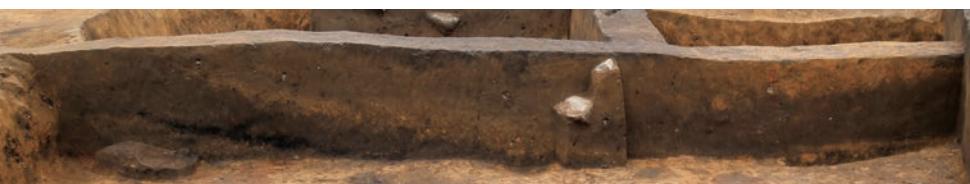
SI73

三角堆積後に人為堆積が施されている。
人為堆積層は層状をなしている。

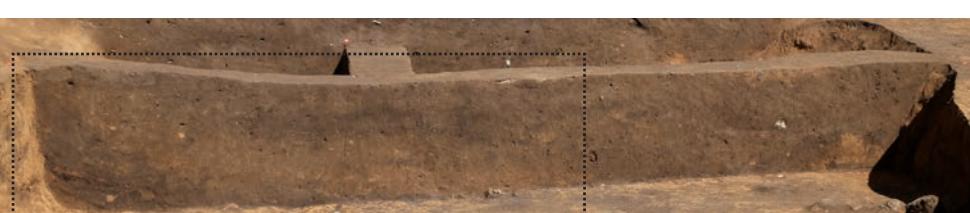
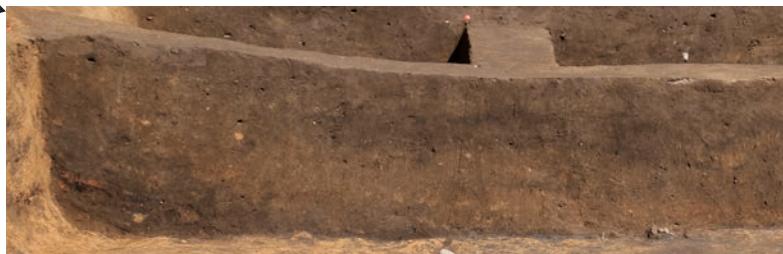
SI77

三角堆積後に人為堆積が施されている。
人為堆積により埋め尽くされている。

写真左側、斜面上方から複数回にわたり人為堆積が施されている。

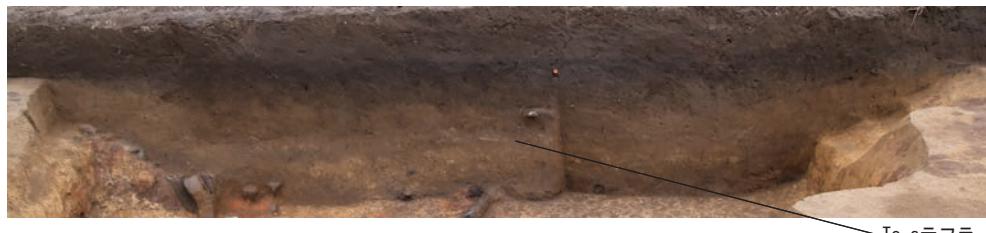
SI39

To-aテフラ降下層の下方に人為堆積が施されている。

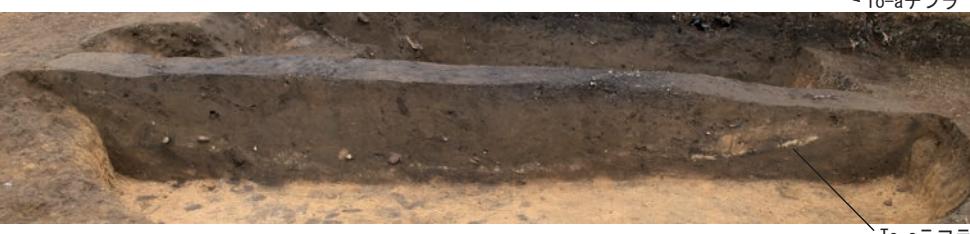
SI40

To-aテフラ降下層の上下に人為堆積が施されている。

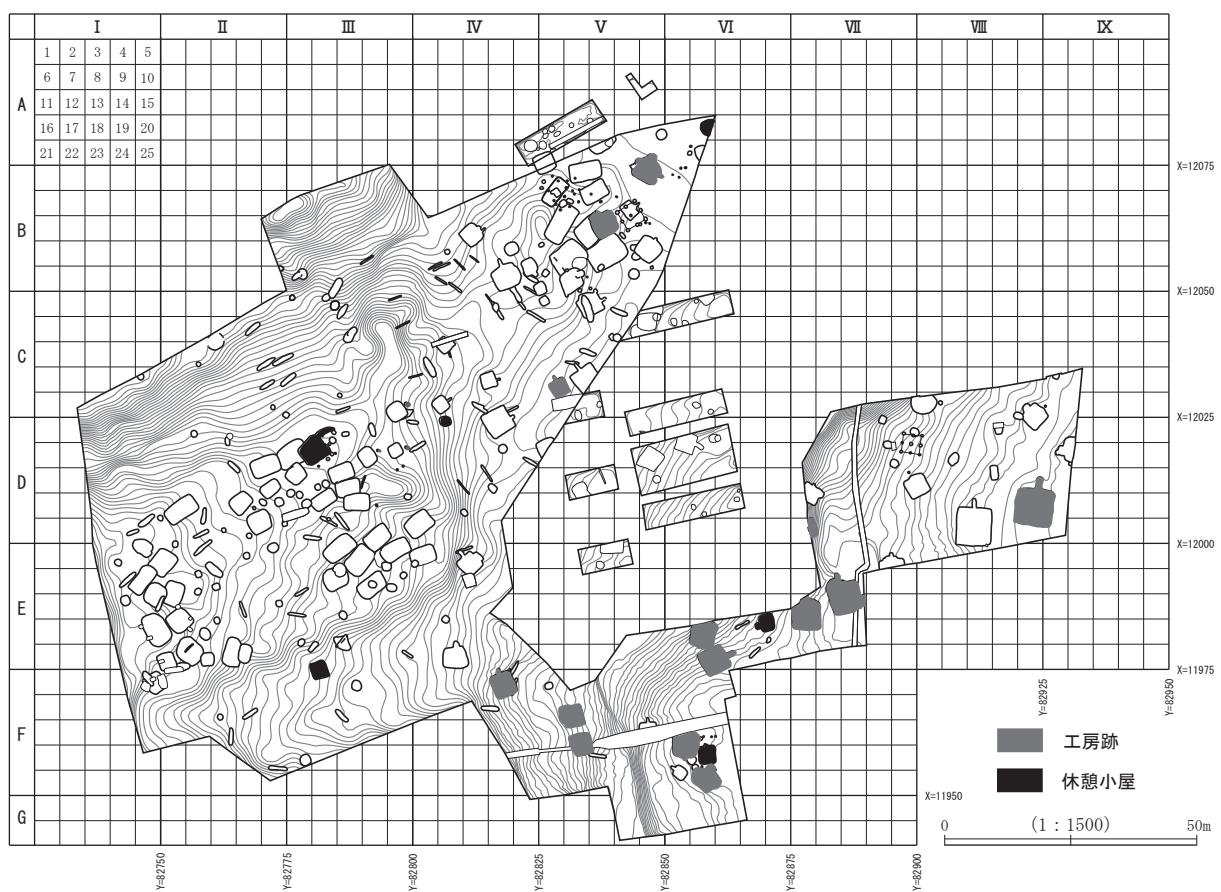
第17図 再利用時の豊穴建物配置図

集落における建物の構成状況を把握していくと、再利用されたV-1・2類（V-3類S I 80を含む）とそれ以外のⅢ・Ⅳ類（V-3類の建物を含む）で構成され、計20軒が確認された。両者は遺構の構築状況及び機能が異なるため分けて図示している（第17図）。

上記を踏まえて、分布図を作成していくと、両者は一部の空間において隣接しているように見て取れる。これは過去の建物が比較的密集して形成されたことに起因している。そして、その中で利用条件に見合う窪地を選択し、それらの間に広がる空白域に後者が構築された結果を反映したものと捉えられる。このように形成された集落は工房を中心とした小規模集落と考えられる。ただし、空間構成の中に、生活空間と認識できる遺構・遺物などが認められないことから、居住地域は遺跡以外に求める必要がある。そして、生産活動は10世紀後半以降、断続的に行われていたと想定される。この在り方は、「生業のための出作小屋的性格」（齋藤2023）を帶びた集落と一致するものと考えられる。
