「窪地」を再利用した竪穴建物について

- 中平遺跡における平安時代の事例を基に -

村木 敬

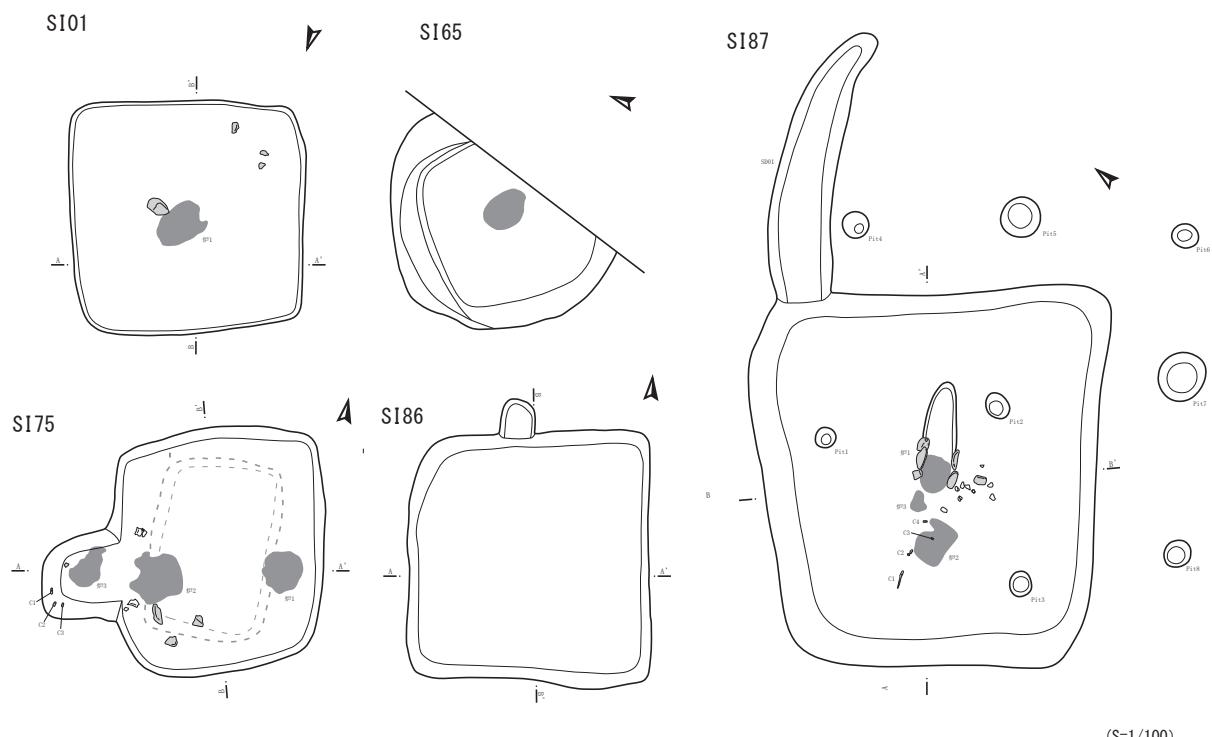
第18図 10世紀後半の豊穴建物

前者は先述したように、建物の構造と出土遺物から工房跡と考えられる。一方、後者はS I 01・20・65・75・86・87が該当する。これらの建物については、触れなかったことから簡単に特徴をまとめておく（第18図）。平面形は概ね方形である。床面積の規模は比較的小さく、壁は低い。床面には地床炉を設けるが、硬化面は認められない。また、出土遺物は床面及び堆積土中を含めても極端に少ない。当該建物は、再利用したとしても前者よりは小規模に留まることや、非再利用の要素も合わせ持つような違いが認められる。したがって、前者の工房跡とは異なる別の機能及び上屋構造を求めていく必要があることから、簡易的な休憩小屋のような役割が想定される。

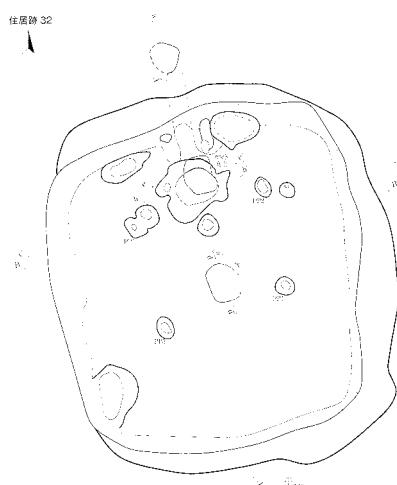
野場 I 遺跡 住居跡32

岩手県野場I遺跡：住居跡において廃絶後の窪地を利用して、床面を覆う自然堆積土を均した後に鍛冶炉が構築されたことを言及している。この建物では、出土遺物の年代（10世紀頃）と鍛冶炉の実年代（11世紀後半以降）が離れていることを捉えている。本報告ではこの他にも再利用を伴う建物の存在を示唆している（（公財）岩手県文化振興事業団埋蔵文化財センター2015）。

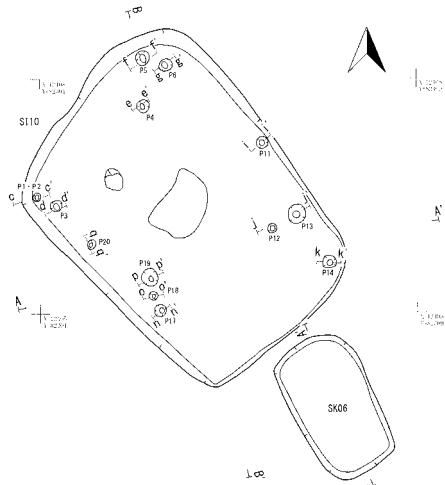
平清水 II 遺跡 II区調査区SI10竪穴住居跡

岩手県平清水II遺跡：II区調査区S I 10堅穴住居跡は、床面に付属施設ではなく、堆積土中位に焼土が設けられている（野田村教育委員会2020）。

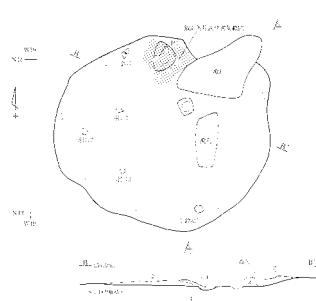
正直 A 遺跡 1号鍛冶遺構

福島県正直A遺跡：1号鍛冶遺構は堅穴住居の堆積土上面、完全に埋まりきらない窪地で検出されている（福島県教育委員会1994）。
