藤原宮大極殿院の調査（飛鳥藤原第117次）

石神遺跡の調査（飛鳥藤原第116次）

奥山廃寺の調査（飛鳥藤原第114-8次）

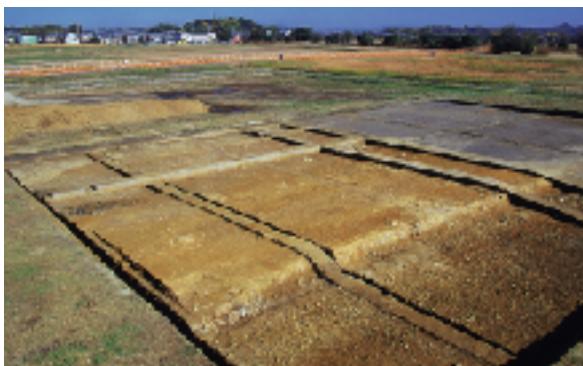
発掘現場

発掘調査は、東楼と対称の位置に西楼はあるか、西楼の規模と構造は東楼と同じか、をテーマとしました。10月11日、まず調査区西半から着手。確認できた遺構は、西楼取り壊し後に敷き詰められた小石層、西楼の掘立柱抜き取り痕跡と礎石の据え付け痕跡、回廊礎石の据え付け痕跡、大極殿院内庭に敷かれた小砂利など。それらはまさに東楼を折り返した位置に現れました。

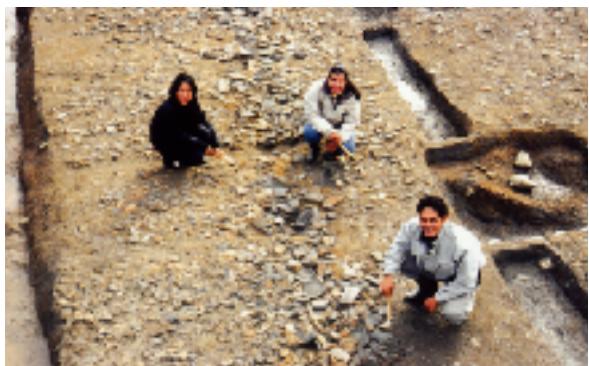
回廊周辺瓦堆積の調査風景

また、大極殿を取り囲む回廊は、幅 6 m の複廊であることを確認しました。2カ所に礎石が残りますが、他の礎石は後世に抜き取られています。この周辺には、大量の瓦が堆積していました。

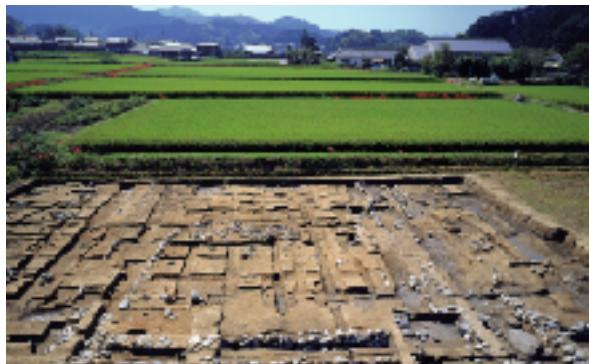
石神遺跡の全景と調査区（北から）

今回の調査では、齊明朝の石神遺跡の北を区画する施設がみつかりました。調査区を横断する東西の掘立柱塀と、それに並行する石組みの水路です。また、この水路とT字形に接続する南北の水路も2条あり、いずれも石で護岸されています。さらに、いくつかの掘立柱建物のほか、時期の違う遺構も確認しています。

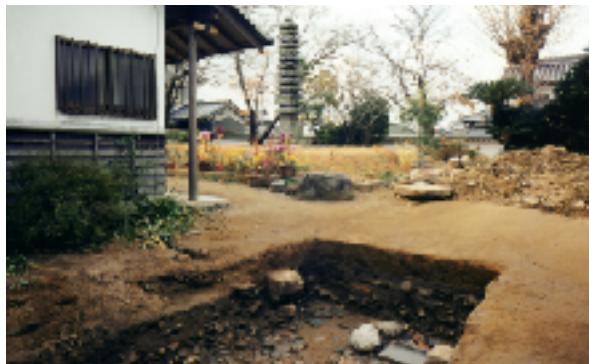
奥山廃寺の調査区と塔跡に建つ十三重石塔
(飛鳥藤原宮跡発掘調査部)

瓦片と礫がつまつた、まさに瓦礫というふざわしい層を掘り下げるに、瓦敷きが顔を出しました。意識的に凸面を上に向けて敷いた比較的大きな平瓦や、ばらまいたと思われる小片があり、その中には長さ38cm、幅25cmをはかる鳴尾の破片もあります。奥山廃寺での鳴尾の出土は初めてです。

この瓦敷きの下層には、7世紀前半の瓦で整地した瓦層があり、瓦敷きを施す前に、比較的大規模な伽藍内建物の改作があったことがうかがえます。
