## 飛鳥池工房遺跡にも見られる遺跡の露出展示保存の課題と展望

—露出展示遺構の劣化要因と環境調整の必要性—

埋蔵文化財センター 保存修復科学研究室

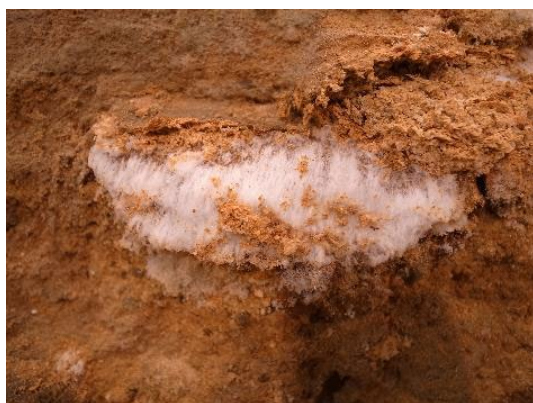
図1 塩の析出による埴輪片の破壊

石材や土壌などの材料中に含まれる塩分が、気温変化や乾燥による水分蒸発によって表面に析出する。材料の内部で塩の結晶成長が生じるため、材料表面の破壊を引き起こす（図1）。

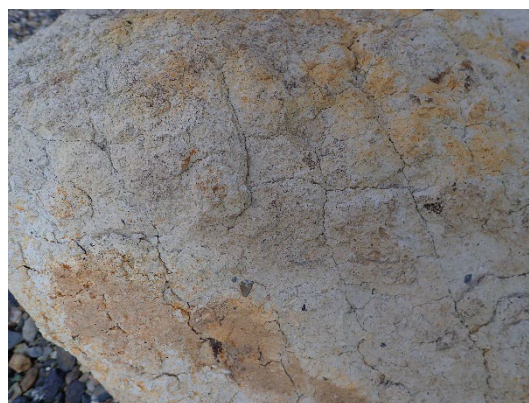
図2 乾湿繰り返しによる石材の割れ

日射や降雨によって石材や土壌表面で急激な乾燥や濡れが生じる際に、これらの表面では体積変化が生じる。石材など一見堅牢な材料でも、引張の力に対しては脆弱であるため、乾湿の繰り返しによって表層の剥離やひび割れが生じる（図2）。

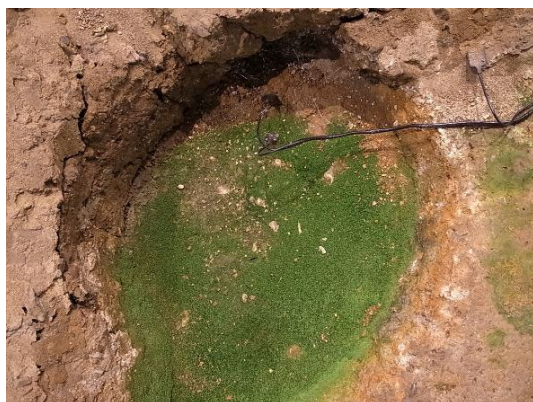
図3 柱穴に繁茂する蘚苔類

相対湿度 60%以上の環境ではカビの発生が生じる。また湿った石材や土壌表面では蘚苔類や藻類が生育しやすく（図3）、遺構の汚損を招く。特に蘚苔類や藻類は生育のために一定の照度が不可欠であるため、これらの繁茂を抑制するためには照度のコントロールが重要となる（図4）。

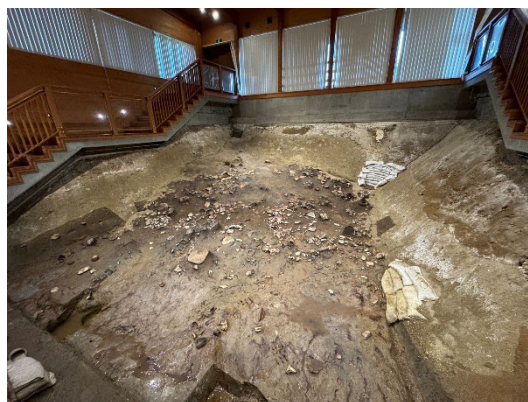
図4 蘚苔類・藻類の繁茂抑制のためにブラインドが取り付けられた遺構
