## 「隈部館跡」庭園遺構について

尼崎 博正

(京都造形芸術大学教授)

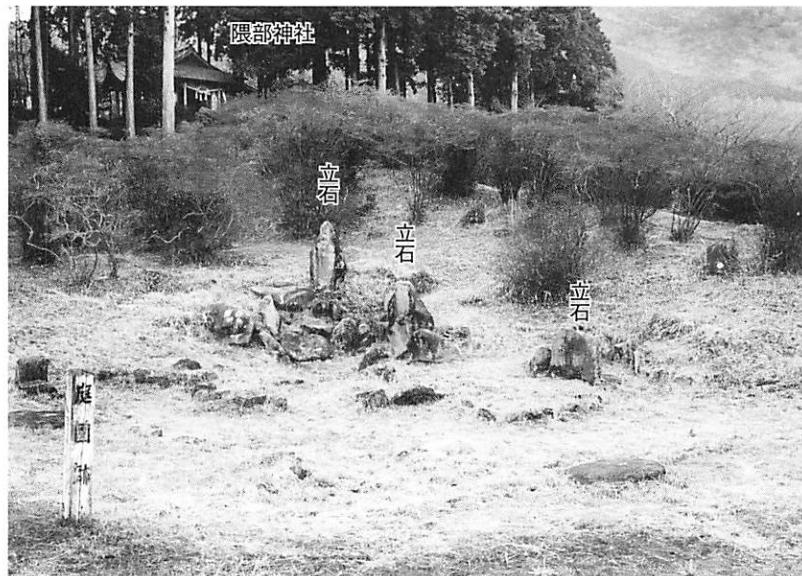
隈部館跡 庭園遺構と隈部神社

庭園は建物2の東南側（建築群の軸線が地形にならって西南方向へ振っている）に面し、背後は隈部神社（昭和11年3月建立）の鎮座する小高い丘の裾となっている。丘裾部にはその緩斜面を利用して滝石組を設え、あるいは要所に立石を配するなど立体的な構成であるのに対して、建物に近い平坦部は簡素な意匠の浅い池としているのが特徴である。また池の汀線を丘裾部では複雑に入り組ませている一方、建物側は緩やかな曲線の比較的単純な護岸ラインであり、なかでも南側の汀線が直線的に処理されている点が気になるところである。

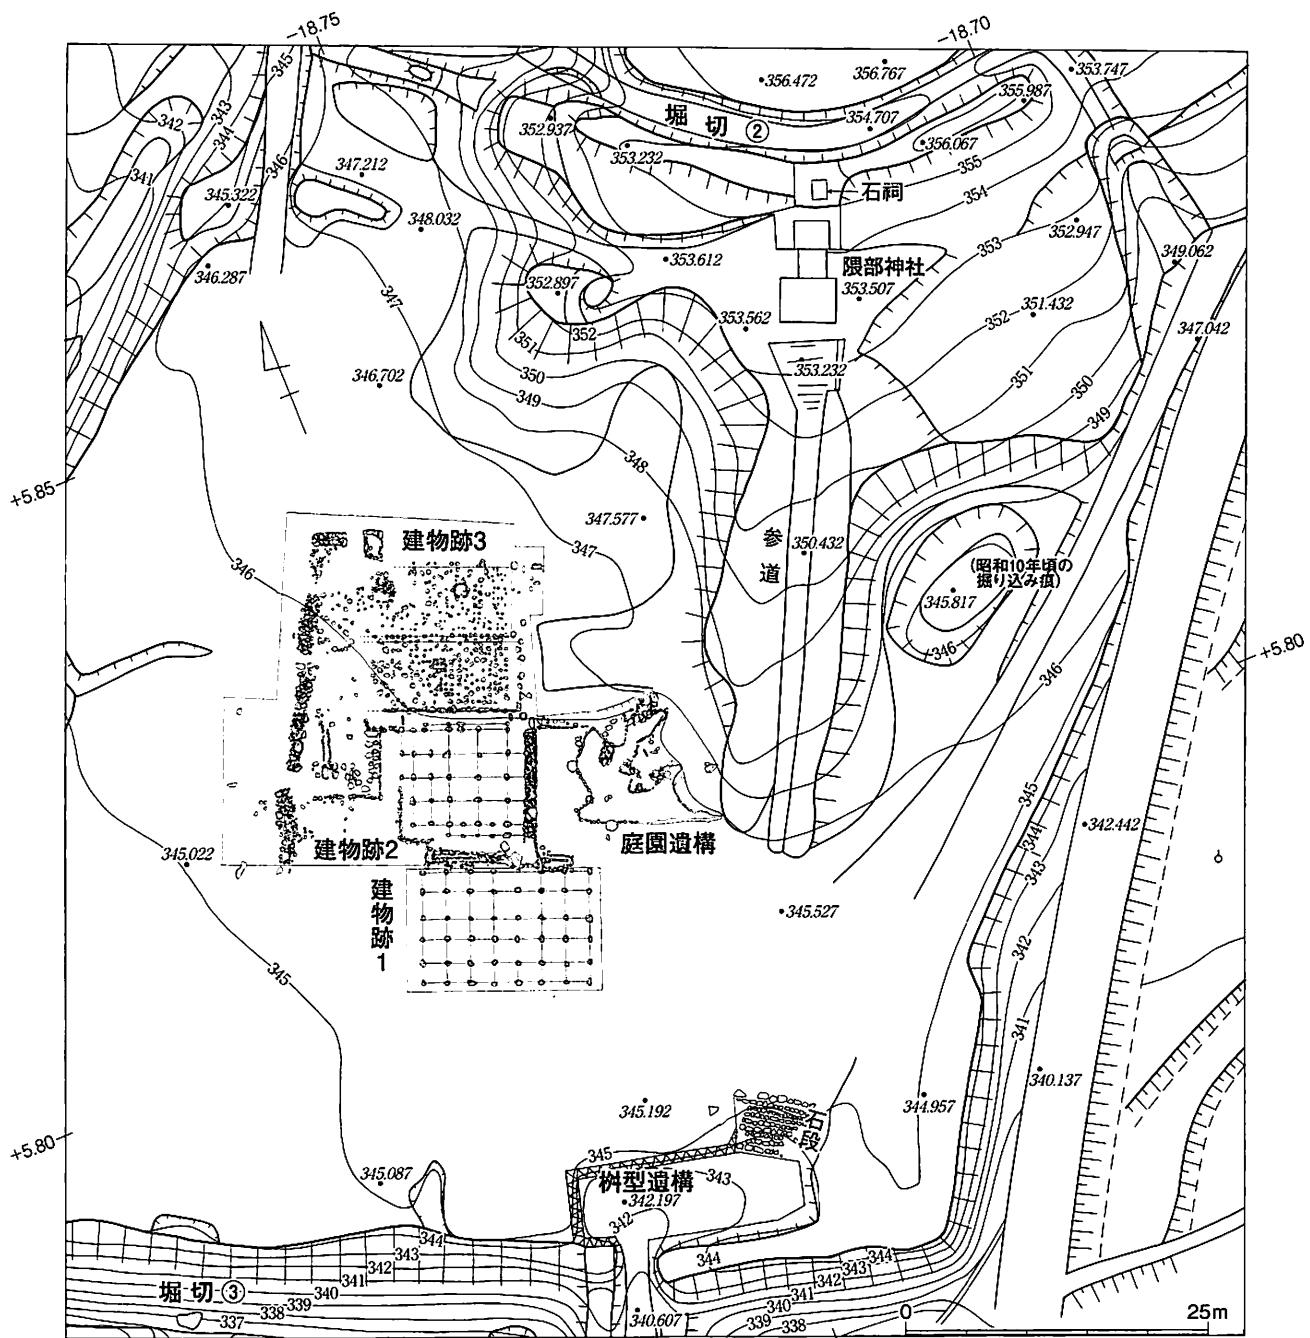
隈部館跡 主郭平面図

館の空間サイズは少し小ぶりだが、時代性を鑑みて、当時の将軍邸や管領邸にみられる一町規模を意識している可能性があることから、試みに建築群遺構の全体を戦国期居館の空間構造（『戦国城下町の考古学』小野正敏 1997年）から解釈してみると次のように想定される。すなわち、建物1と建物2の区域が「ハレ」の空間で、前者が儀式の場としての「表（あるいは端）」の主殿で広場に面しており、後者が宴会・芸能の機能を有する「奥」の会所で庭園が付属するという構成になる。なお、集石遺構の建物3の区域は、「ハレ」の空間に対して、台所や蔵などのある「ケ」の空間として位置づけられる。

上記の仮説が成り立つとすれば、建物1およびその前面の広場を含む「表」の空間と、建物2および庭園で構成される「奥」の空間との間には、何らかの結界が設けられていたものと推察される。ことに、柵型遺構から石段を登って来たとき最初に目にする「表」の空間性を考慮すると、「奥」の空間を遮蔽する塀のような構造物がどうしても必要となる。それに相当する遺構は検出されていないようだが、池南側の汀線が直線でおさめられているのは、何らかの構造物に規定された結果であるとみるのが妥当であろう。

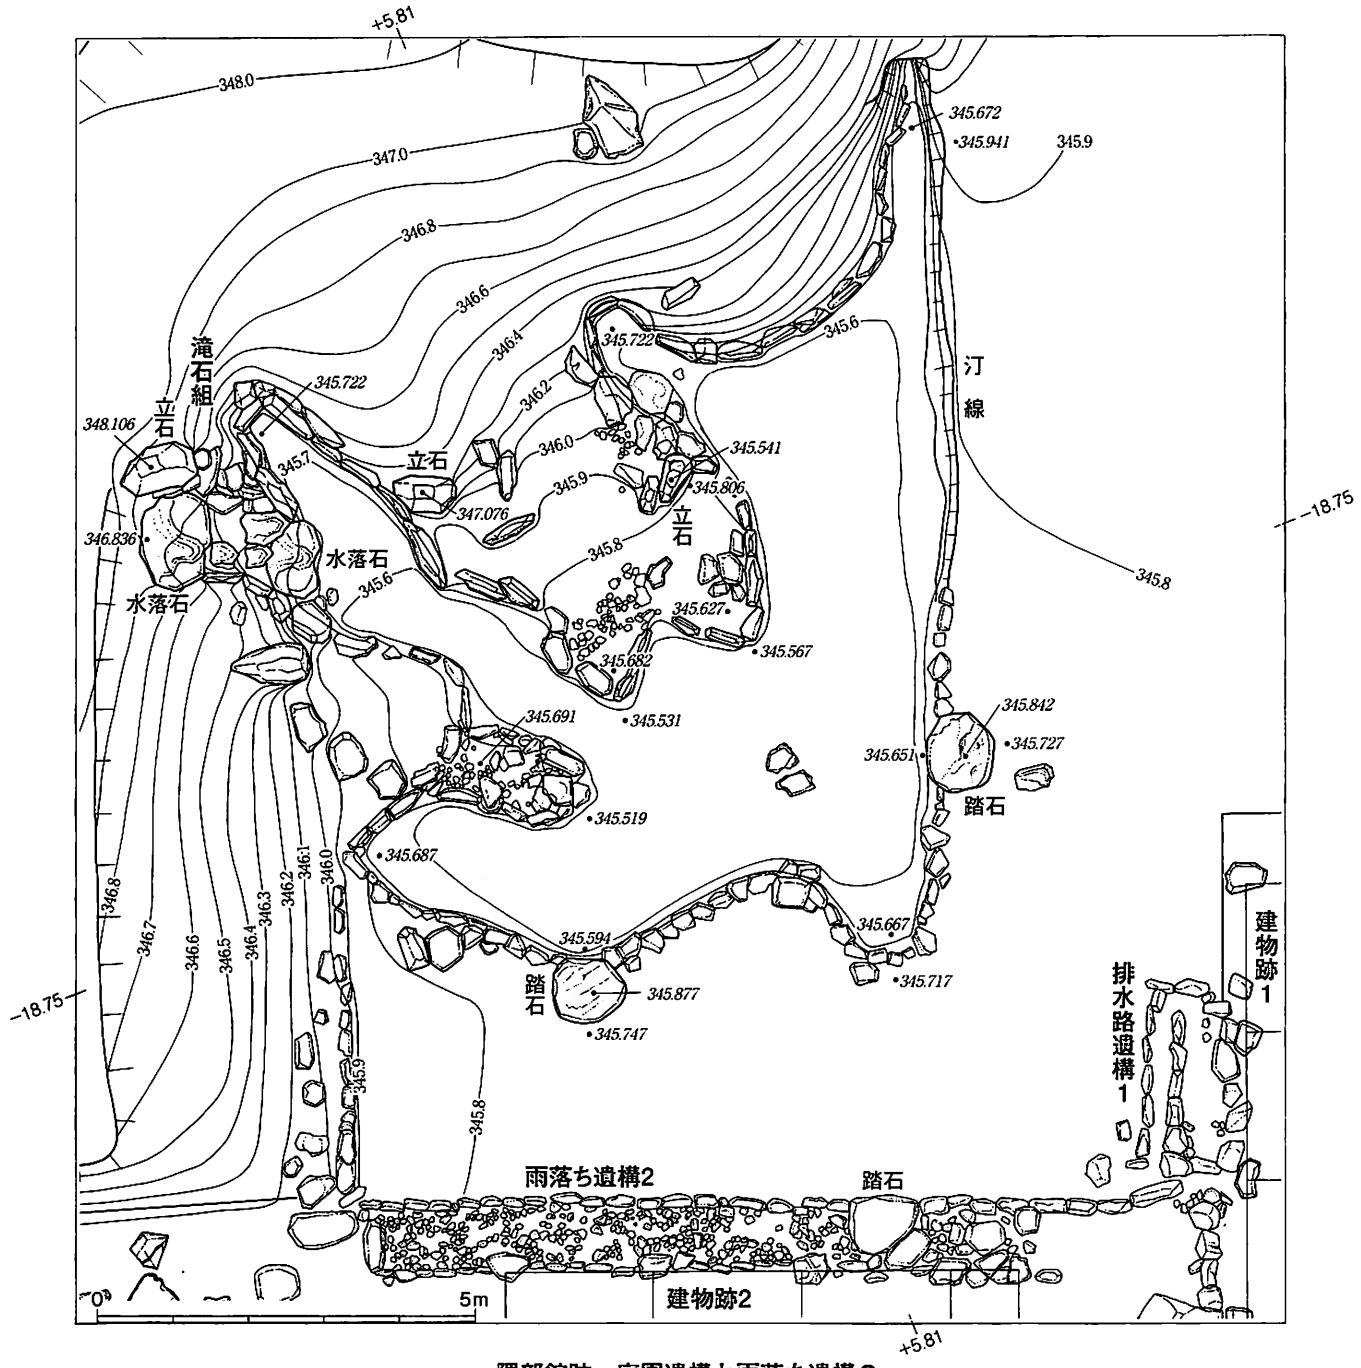
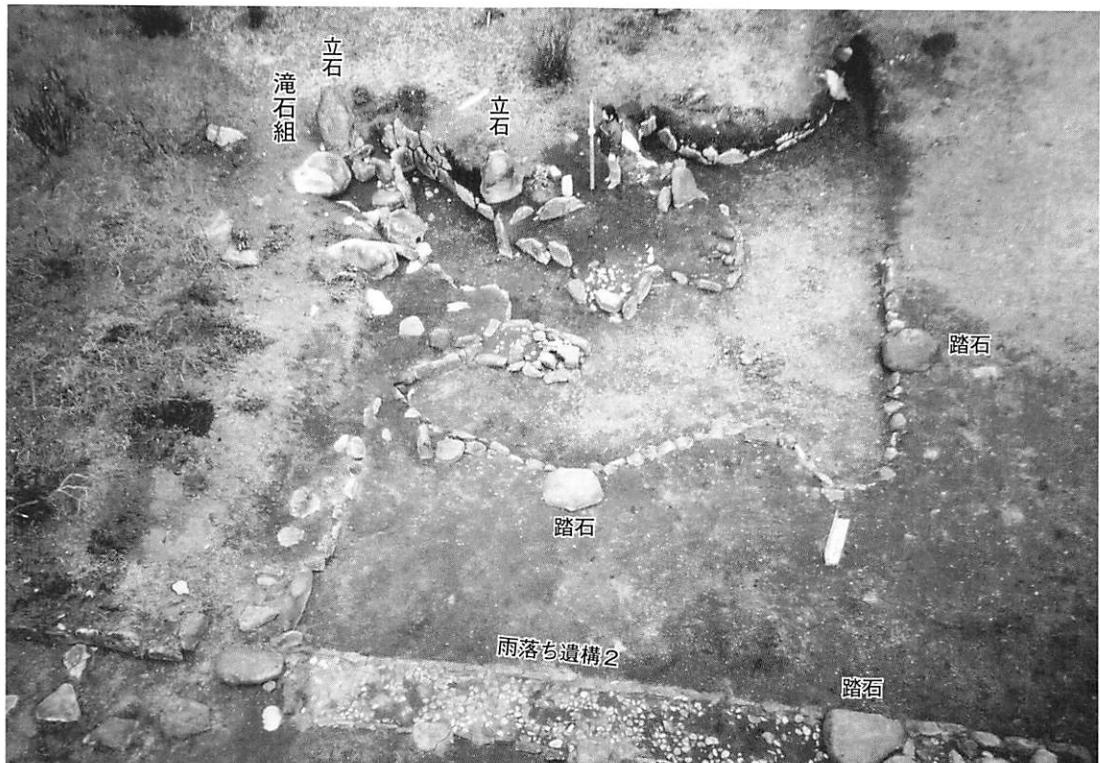
隈部館跡 庭園遺構と雨落ち遺構2

建築からだけではなく、庭に降り立っての鑑賞も意図されていたらしいことは、汀線の二か所に平石を据えていることからも読み取ることができる。その配置は、一つが建物2内部からと同一の視線、もう一つは滝口を正面から観賞する地点として設定されたものと考えられる。また、建物2に付随する雨落ち遺構2の一つに、踏み石となる程度の大きさの平石を据えているのは、庭への動線を考慮しての意匠とみてよい。

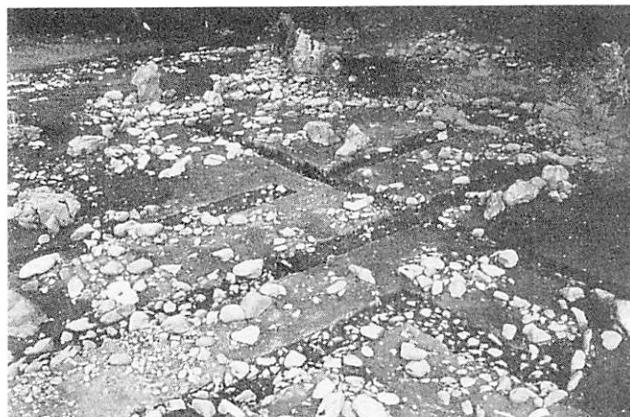
園池中景（北西から）

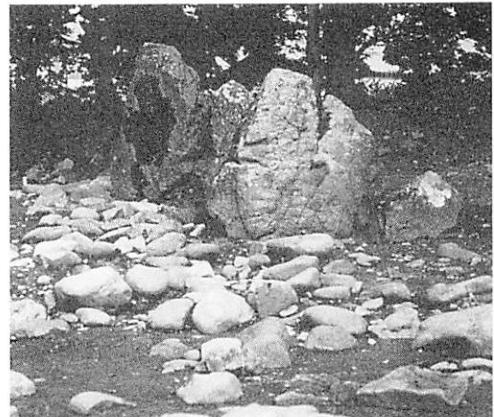
滝石組（北西から）

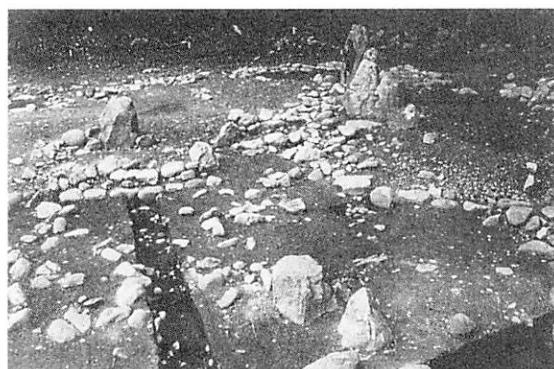
中島跡の景石（中央手前）と  
直線状の護岸（左手中央）（西から）

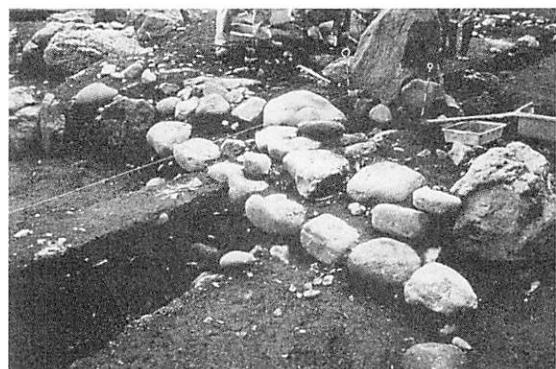
直線状護岸石列（南西から）

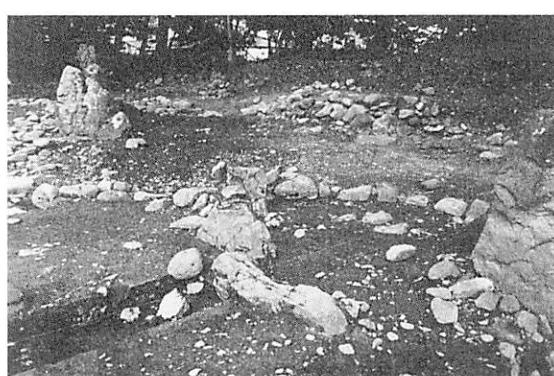
入江状護岸と閉塞護岸

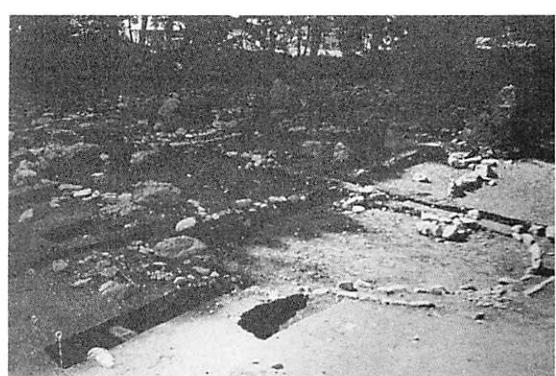
園池西北岸円弧状汀線（右手前）（北西から）

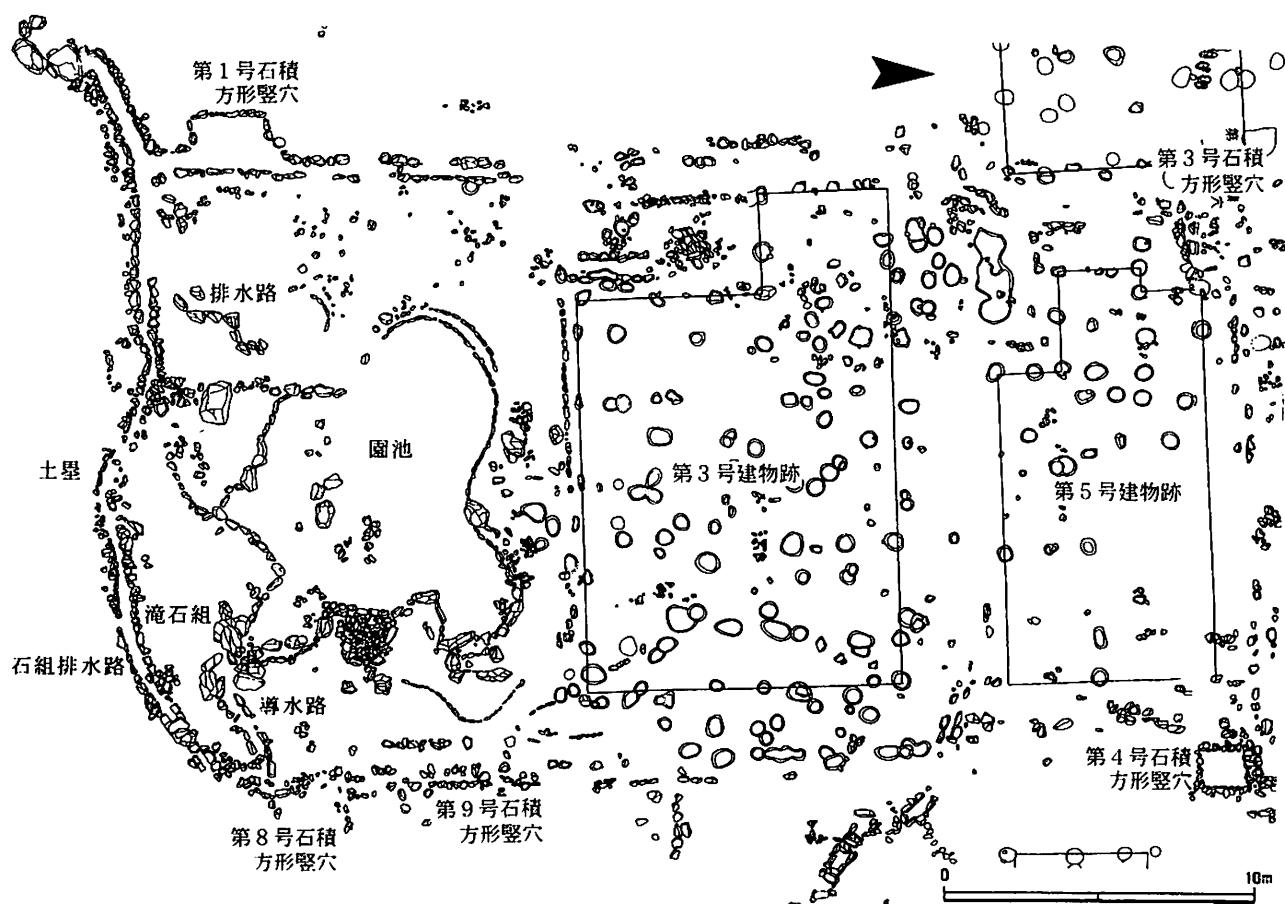
### 庭園造構と建物跡平面図

高梨氏館跡の庭園遺構は、庭園背後の土壘際に石組導水路をともなう滝石組を施すとともに要所に景石を配置する構成で、池は浅く、護岸に玉石一石を並べただけの簡素な意匠である。さらに滝石組付近の汀線が比較的变化に富んでいるほかは緩やかな曲線となっている点など、隈部館跡庭園遺構と共通する空間構成・地割・意匠であることは興味深い。導水路の存在から池には水が張られていたと考えられるが、池底が透水性の高い礫混じりの自然堆積層であるにもかかわらず、粘土を打つなどの漏水防止策がとられていない理由については不明である。

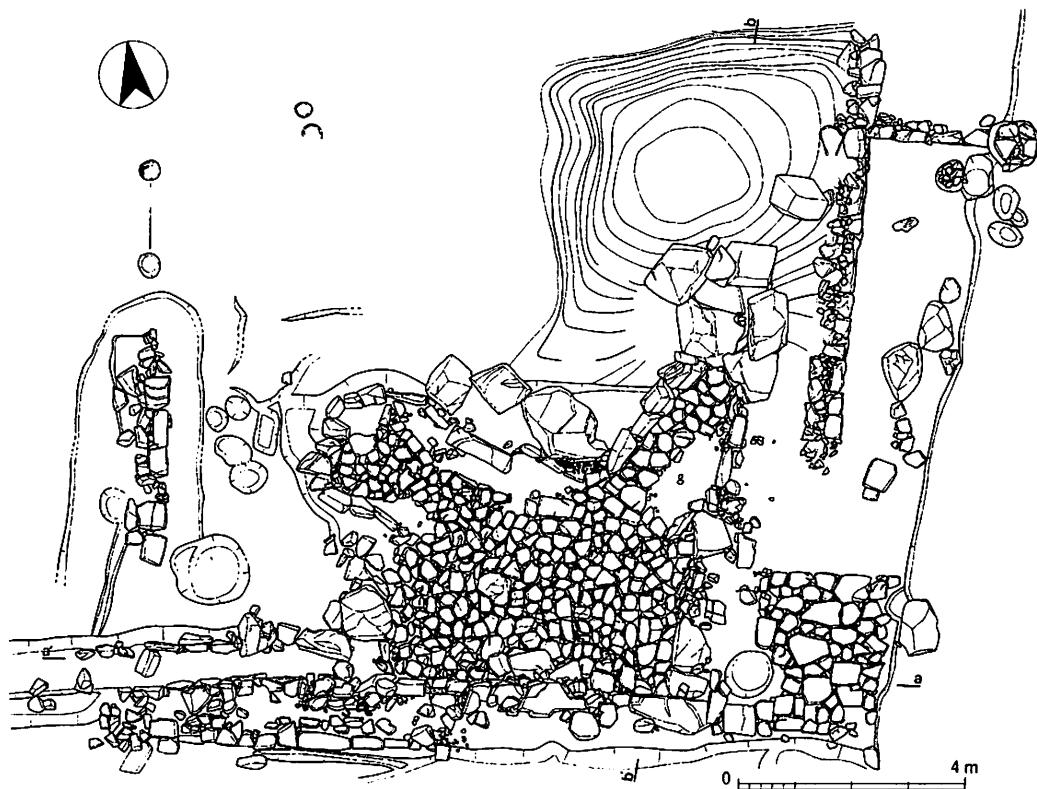
吉川元春館跡庭園平面図

吉川元春館跡庭園遺構は、会所に面する庭園で、三段に落ちる豪快な滝石組と築山裾部の石組を中心景とし、水深20cm程度の浅い池の護岸は一石を立て並べた意匠としているなど、立地や素材の地域的固有性を異にしながらも、隈部館跡・高梨氏館跡の庭園遺構との共通点が多い。特徴的なのは池底を石敷きとしている点で、地盤が粘土質であるため、漏水防止の処置をしなくとも水が溜まる状態にあることから、水の修景を意図した意匠とみられる。導水路は検出されていないが、滝石組の最下段の水落石に隈部館跡でみられたのと同様の、水の流れを導く形状のものが用いられており、また池尻にオーバーフローの石が据えられていることから、水を張ることを前提とした池であると判断される。なお、直線の護岸は庭園の視点場である会所の建物にともなうものである。

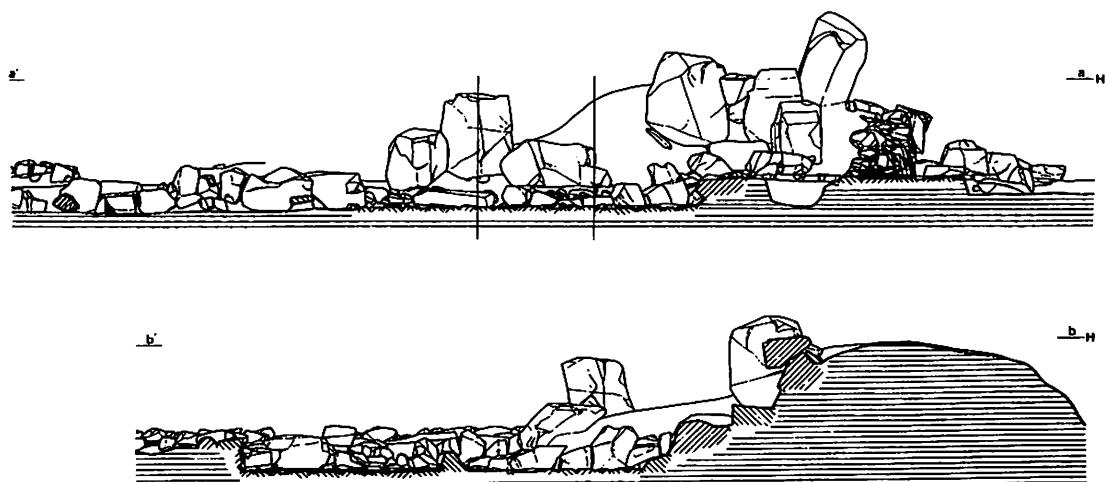
吉川元春館跡庭園立面図
