## 第Ⅵ章 西方遺跡第13次確認調査

### 第1節 調査にいたる経緯と経過

今回の調査は大型車の通行も増してきている市道改修工事にともなうもので、1980 年代後半に設計変更して整備された地下構造が埋蔵文化財に及ぼす影響と堆積土の残存状況を確認することを目的とした。特に、西側の 2 か所 (TP1・2) については、「国史跡下寺尾官衙遺跡群」と「国史跡下寺尾西方遺跡」の指定地内であり、現状変更の可能性がある工事は許可できないことから細心の注意を払う必要があった。

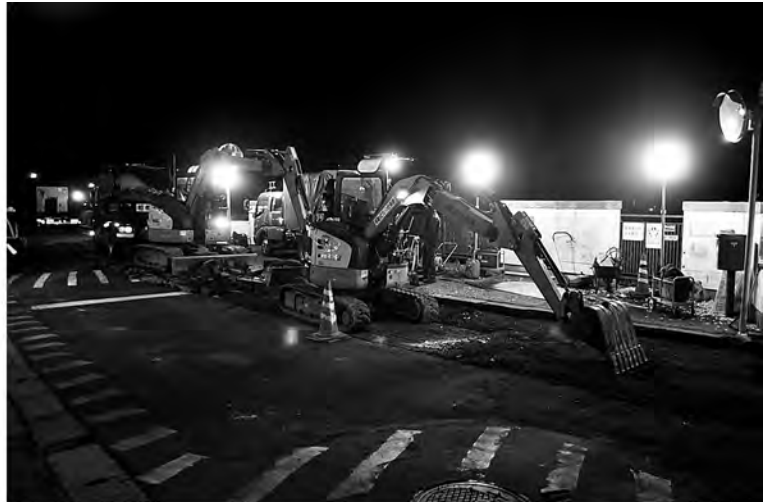
写真5 夜間工事立会い作業状況

この判断を元に、TP1に近いⅠ工区西部の工事に際して、令和4(2022)年12月20日から23日まで夜間工事立会いを実施し、計画通り工事が進められたことを確認した。

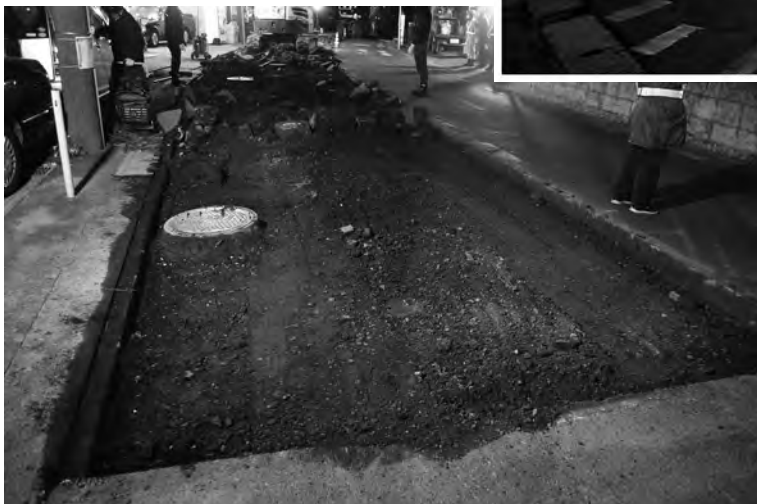
写真6 夜間工事立会い路盤材掘削状況
