# 照ヶ崎海岸の砂の増減について

村田聰美（当館学芸員）

## 照ヶ崎海岸の砂の増減に関する記録

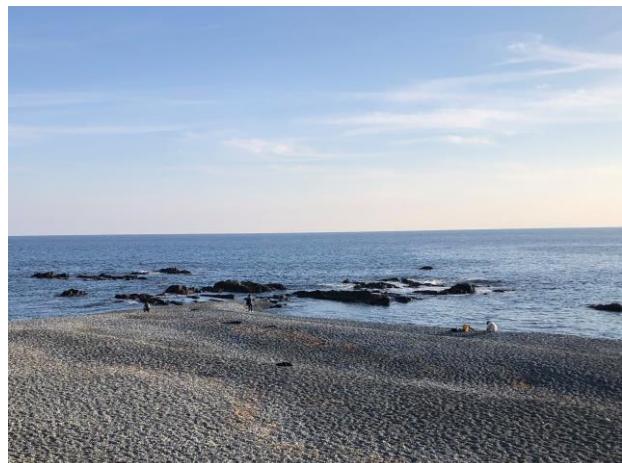
写真2 岩場 (2023年12月30日)

2023年の秋から徐々に砂の增加が見られる。①～③のタイドプールは砂で埋まっている。

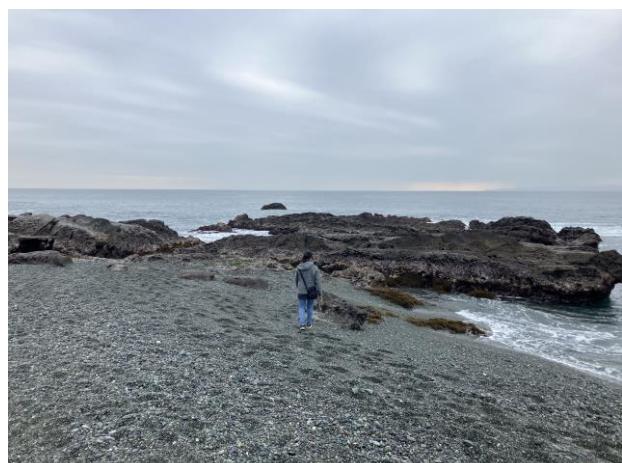
写真3 岩場 (2024年2月17日「↑」)

完全に①～③のタイドプールが砂に埋まり、岩場全体の形もわからない状態。

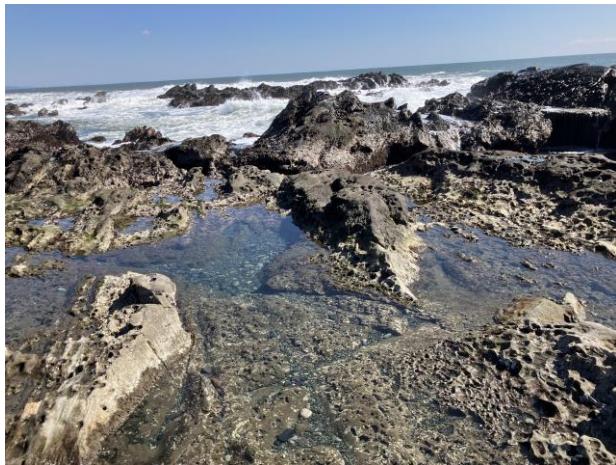
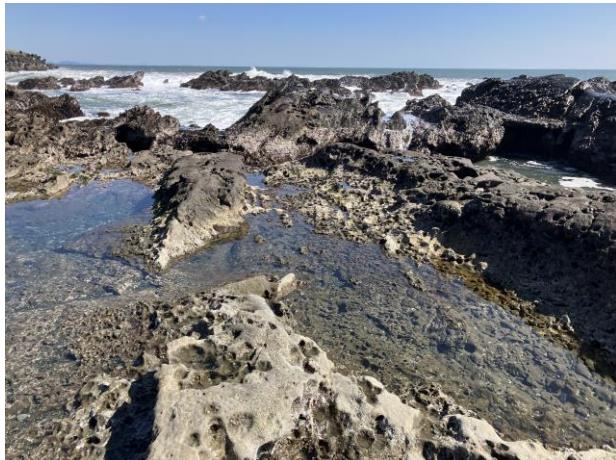
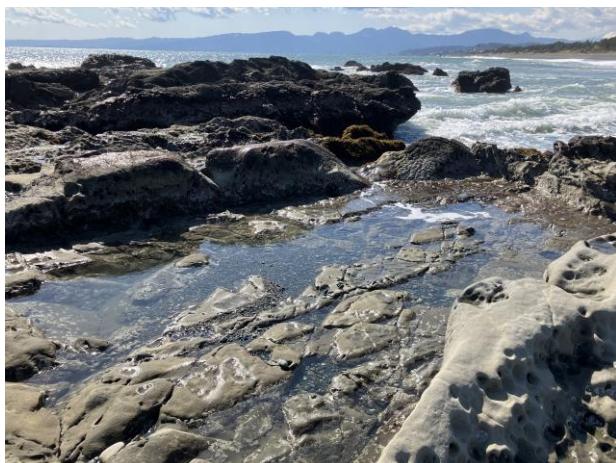
写真4 タイドプール① (2024年3月13日「↓」)

前日12日は強い風を伴う雨が降った。砂が減少し、3つのタイドプールを確認することができる（写真4、5、6）。

写真5 タイドプール② (2024年3月13日「↓」)

写真6 タイドプール③ (2024年3月13日「↓」)

前回調査日2月17日より減少が見られた3月13日は前日に47mmの降雨とともに最大瞬間風速16.8m/sの北の風が吹いています。この期間中に西の風の日は13.6%、東の風の日は36.3%でした。東の風により、東向きの波が起り、砂が小田原方向に移動したと考えられます。

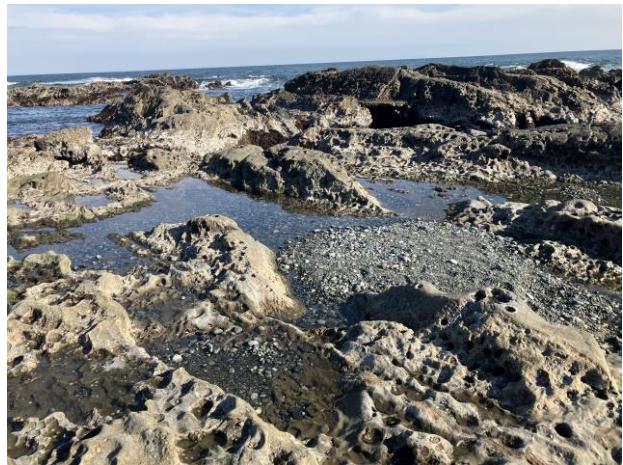
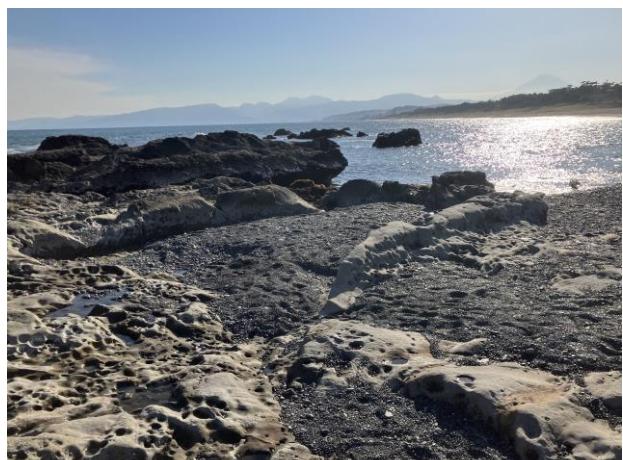
写真7 タイドプール①② (2024年5月14日「↑」)

前回よりも砂が増加しており、すべての岩場に砂が入っている。①は砂が溜まり、水深は10cm程度。②は底に砂が溜まり、水深は10cm程度。③は埋まり、砂で盛り上がっている（写真7、8）。

写真8 タイドプール③ (2024年5月14日「↑」)

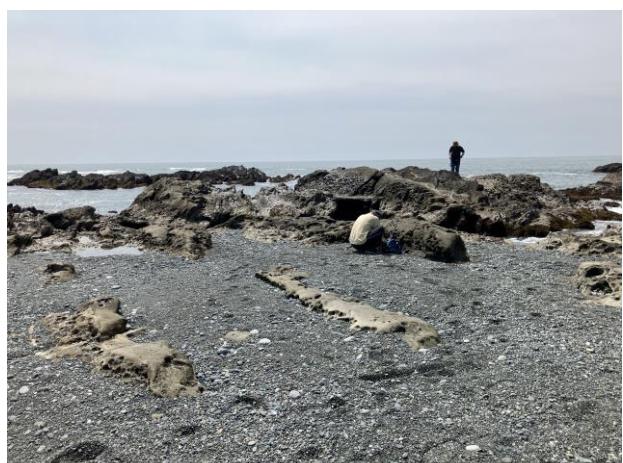
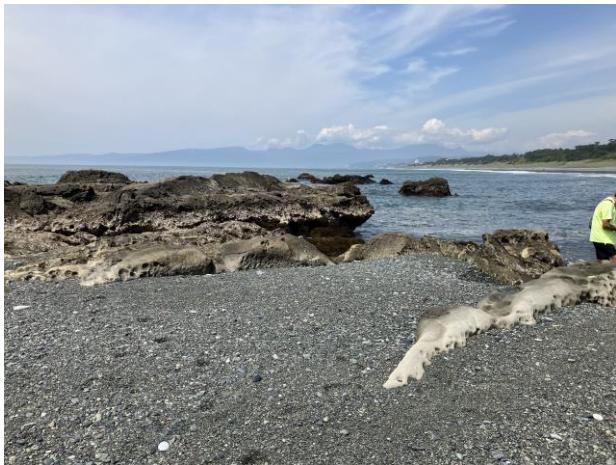
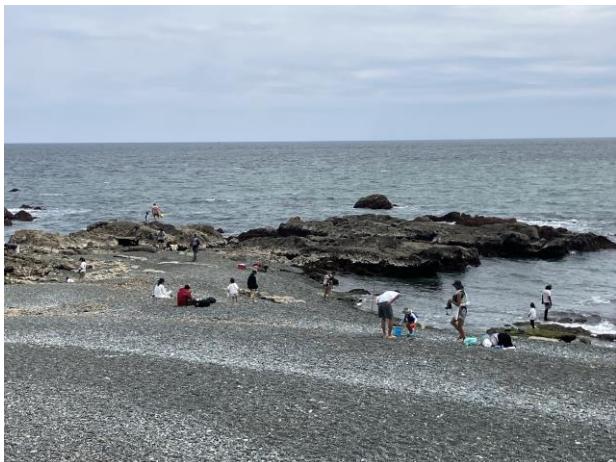
写真9 タイドプール①② (2024年5月21日「↑」)

タイドプール①②③が砂で完全に埋まる（写真9、10、11）。

写真10 タイドプール③ (2024年5月21日「↑」)

写真11 全体 (2024年5月21日「↑」)

短期間（5月14日～20日）において増加が見られた5月21日は16・17日で最大風速10m/s以上の南南西の風が吹いています。この期間中に西の風の日は71.4%（5日間）、東の風の日は28.5%（2日間）でした。西の風により砂が岩場に吹き上げられたことが考えられます。

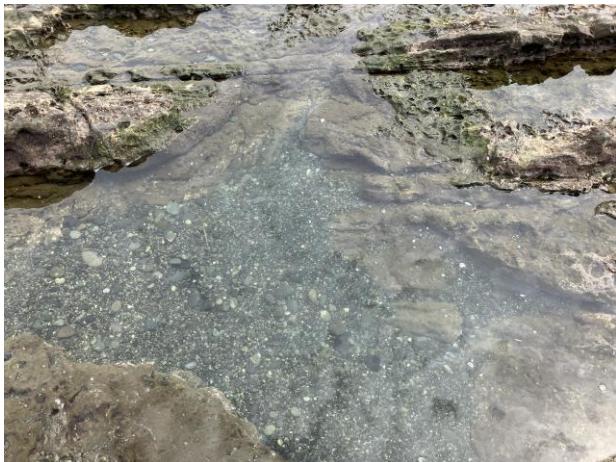
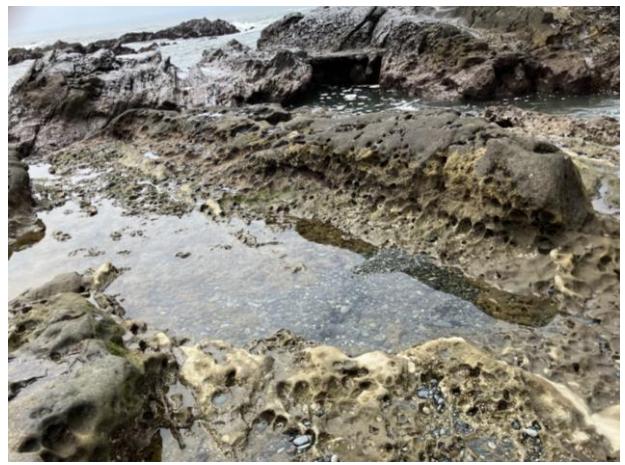
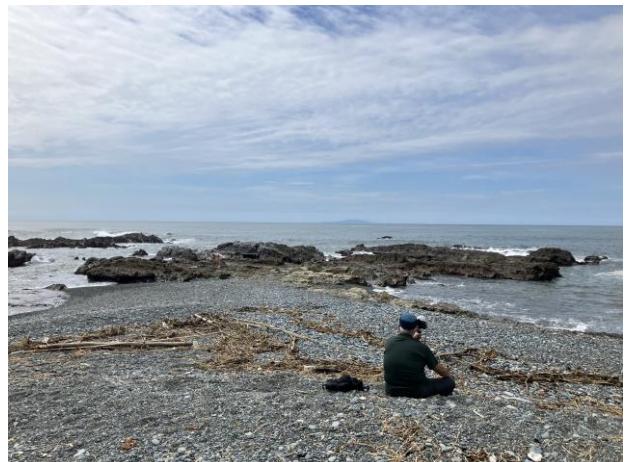
写真13 タイドプール② (2024年7月2日「↓」)

写真14 全体 (2024年7月2日「↓」)

写真12 タイドプール① (2024年7月2日「↓」)

全体的に砂が減少し、タイドプールには海水が溜まっている  
(写真12、13、14)。

大きく減少した7月2日は前回調査日から今回調査日の間（5月21日～7月1日）に、西の風の日は58.5%、東の風の日は12.2%でした。最大風速が10m/sを越えた日は5日間、すべて南南西の風が吹いていました。南西向きの風が多いにも関わらず砂が減少しました。

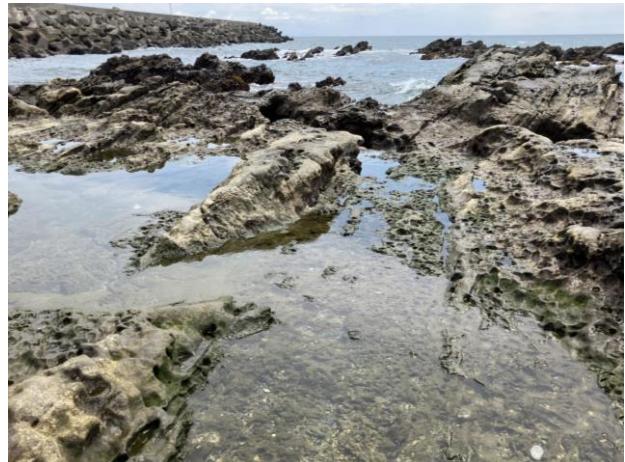
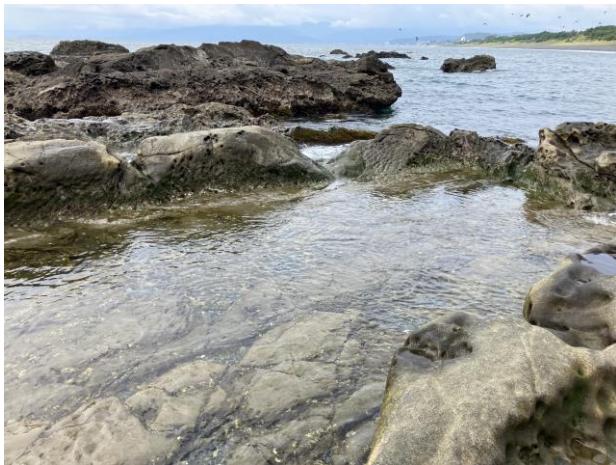
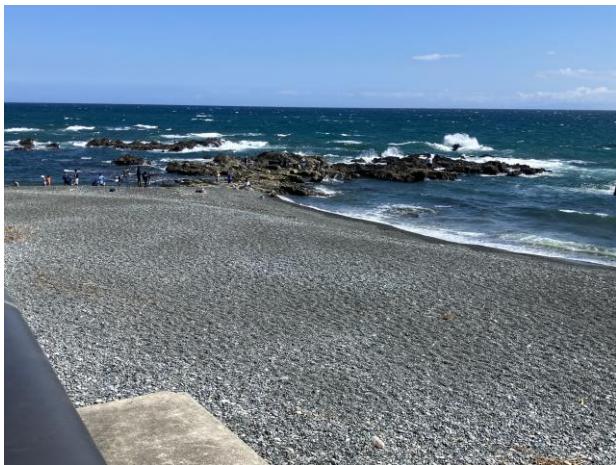
写真15 タイドプール①② (2024年8月23日「↓」)

砂は減少し、タイドプール①の底にわずかにある程度。タイ  
ドプール②③にはほぼ無し (写真15、16、17)。

写真16 タイドプール③ (2024年8月23日「↓」)

写真17 全体 (2024年8月23日「↓」)

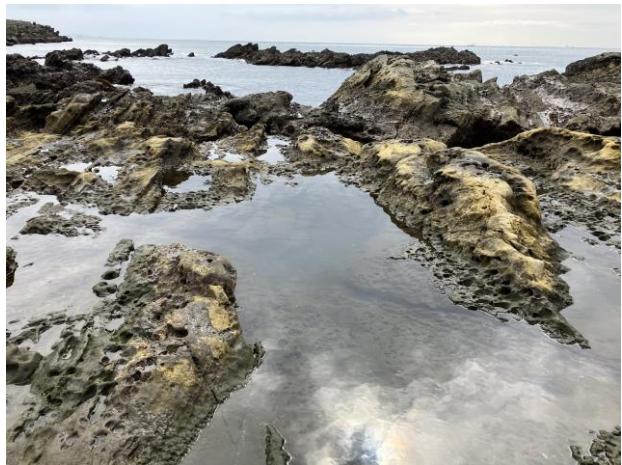
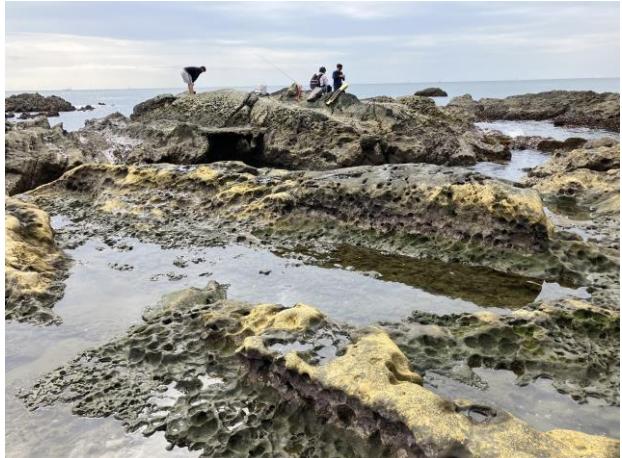
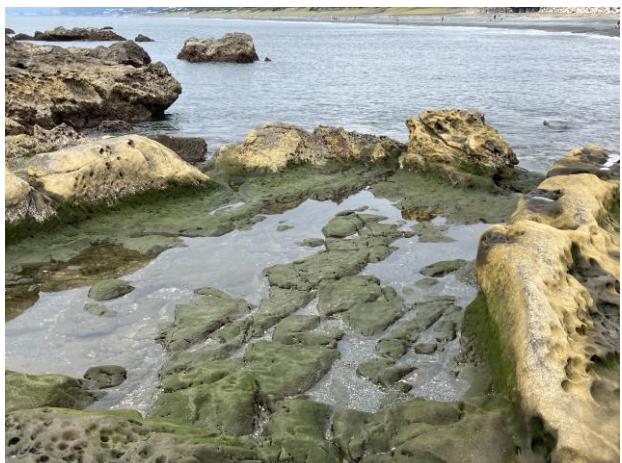
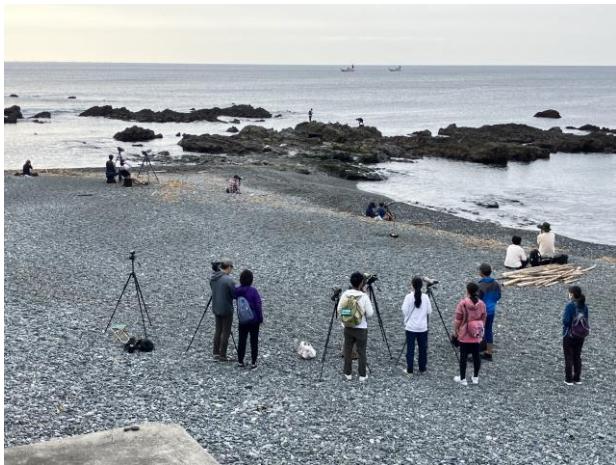
写真19 タイドプール① (2024年9月29日「↑」)

③に前回よりやや少量の砂の堆積が見られたが、全体的には大きな変化は見られず（写真19、20、21、22）。

写真20 タイドプール② (2024年9月29日「↑」)

写真21 タイドプール③ (2024年9月29日「↑」)

写真22 全体 (2024年9月29日「↑」)

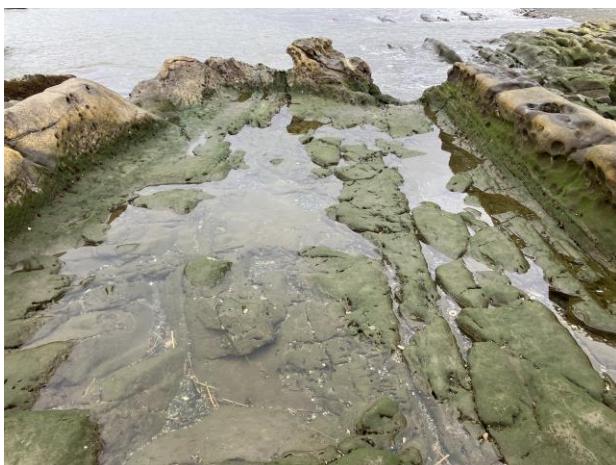
写真18 タイドプール③ (2024年9月3日「→」)

8月末に台風10号が襲来したが、照ヶ崎の砂の量には変化は見られず。

変化が見られなかった9月3日は直前の8月31日に最大風速13.2m/sを超える台風10号（最多方向：南の風）が通過しています。砂の堆積量は減少したまま、大きな変化はありませんでした。風向のみでは減少の要因はわかりませんが、風向と風力以外の要素も関わり、9月3日は砂が減少する条件だったため、変化がないように見えたことが考えられます。

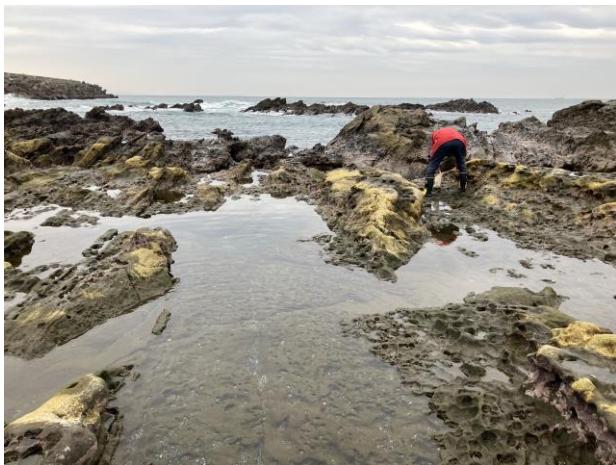
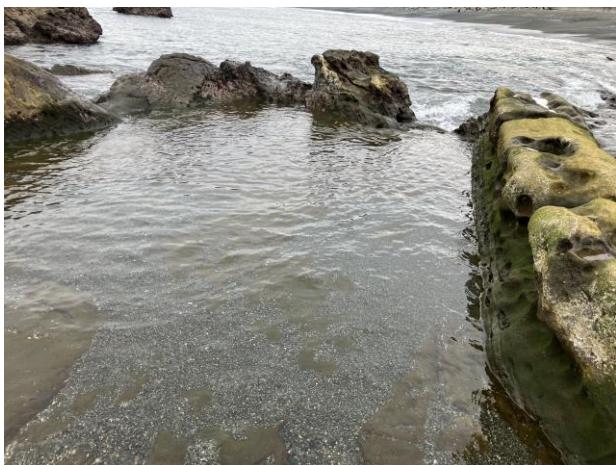
写真23 タイドプール① (2024年11月14日「↑」)

③に前回よりやや砂の増加が見られたが、全体的には大きな変化は見られず（写真23、24）。

写真24 タイドプール③ (2024年11月14日「↑」)

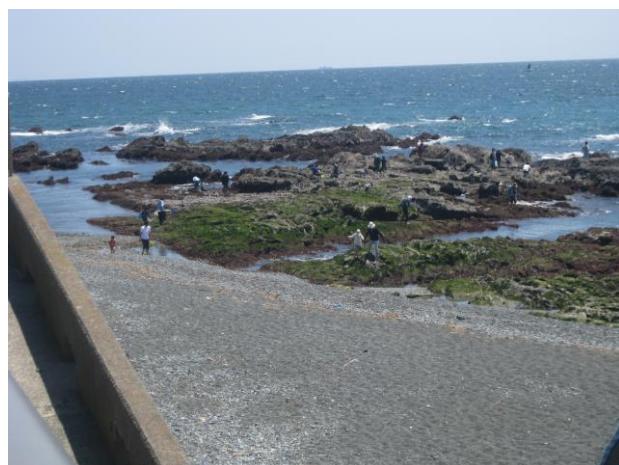
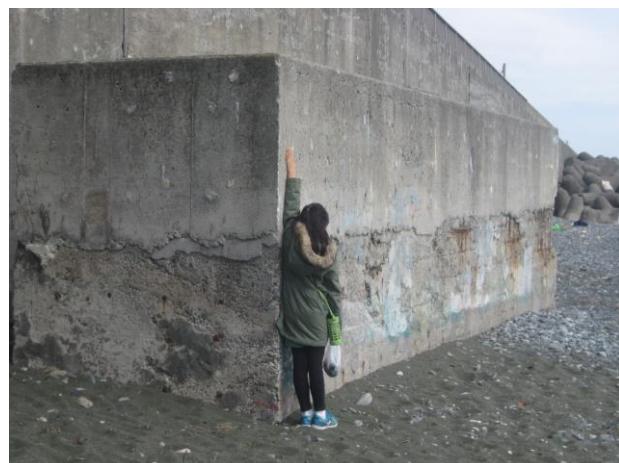
写真25 2020年5月

2019年の10月の台風19号通過後には照ヶ崎海岸の砂が海中に流出し、岩場が大きく露出しています。また、海岸背面のコンクリート部分が砂の減少により、広く露出しています(写真25、26、27)。

写真26 2020年3月13日

写真27 2024年12月20日

砂の減少について調査記録があるため、以下に記します。2007年9月6日、台風9号上陸時は西湘海岸では高波が東寄りから打ち寄せたため西向きの沿岸漂砂が発達し、森戸川沖の海底谷を経て大量の土砂が深海へ流出し急激な侵食が起きました。西湘海岸では波の入射方向の変化とともに沿岸流砂の方向が反転する特徴がありますが、明らかにされていません。

また、照ヶ崎海岸における2014～2016年の調査では東側は固定境界のため、その西端境界を西向きの沿岸漂砂が通過して侵食が起きたと考えられています。この時期の照ヶ崎海岸では年間1.9万m<sup>3</sup>の土砂量が減少しています(宇多ほか 2018)。
