## 発掘調査の概要

### 藤原宮朝堂院東門と東第二堂（飛鳥藤原第125次）

### 川原寺寺域北限（飛鳥藤原第119・5次）

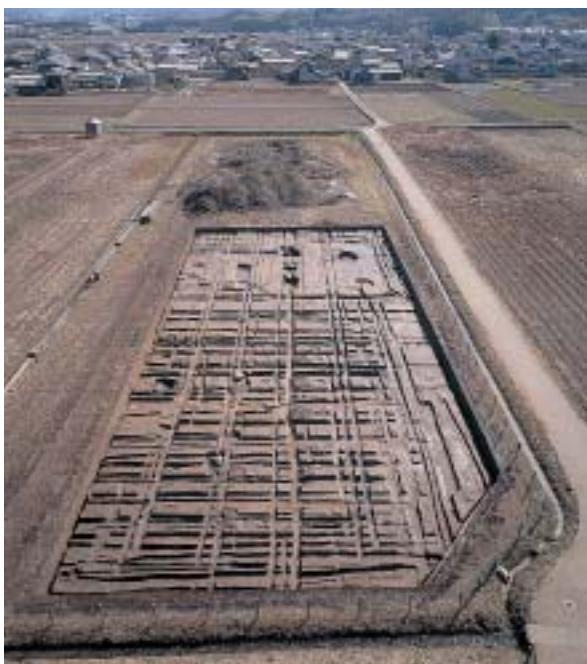
手前が東第二堂・奥が東門（西から）

調査の結果、東の回廊の中央付近で、大型の礎石、その据え付け穴、そして屋根から落ちる雨水を受ける雨落溝など、門の存在を裏付ける証拠を見つけました。門の南側1/3程度は、調査区の外でしたが、過去の調査結果などを併せて考えると、桁行3間、梁行2間、柱の間隔は5.1mの八脚門に復元できます。また今回の調査では、昨年春にその北端を確認していた朝堂院東第二堂の調査も併せておこないました。その結果、建物の南端部分が確認され、その建物規模が桁行15間（南北62m）、梁行5間（東西15m）であることが確定しました。
