## 発掘調査の概要

### 藤原宮朝堂院東南隅（飛鳥藤原第128次）

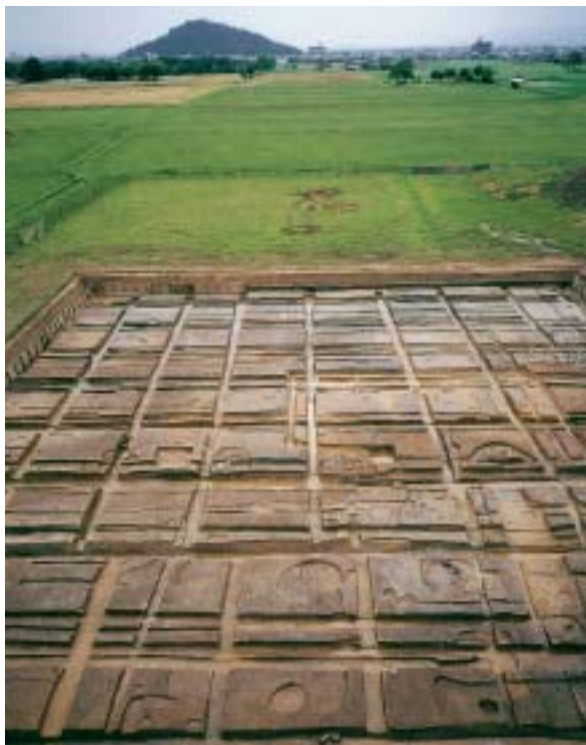
調査区の全景 奥は耳成山（南から）

調査では、ほぼ想定通りの位置に朝堂院の回廊を検出しました。東面回廊が北からのびて、調査区中央付近で西に折れ、この南面回廊が西方に続いてゆきます。回廊は複廊ですから、3列の礎石据付穴・抜取穴がずらりと並ぶはずなのですが、わずかに根石を残す穴があるものの、総じて残存状況はよくありません。東面回廊に至っては、南面回廊との重複部分を除くと、全9個の穴のうち3個しか発見できませんでした。ちなみに柱間寸法は、桁行（長手）が約4.2m、梁行（短手）が約3.0mです。

を延長させた位置でなく、3mほど西にずれています。すなわち、朝集殿院回廊の東側柱筋が、朝堂院回廊の棟通りに合うのです。しかも、柱間寸法は桁行が3.0m、梁行が3.6mで、取りつき部分はやや複雑になっています。どうしてこのような形になったのか？調査の終盤にある手がかりを発見しました。朝集殿院の区画施設は、掘立柱塀から回廊に建て替えられているのです。回廊東側柱筋の柱位置は、掘立柱塀の柱位置をまったく踏襲していました。つまり、掘立柱塀は朝堂院回廊の棟通りに合わせていたのです。回廊の建設にあたっては、とりつき部の複雑さよりも、柱位置を踏襲することが重要だったようなのです。

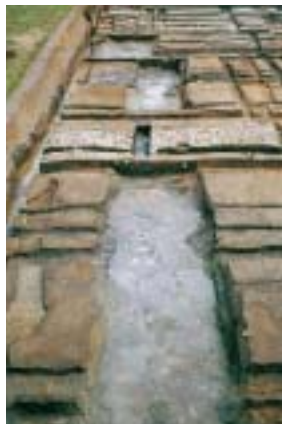
本簡の出土した溝（北から）

もうひとつ重要な遺構があります。朝堂院の東側には幅約2mの南北の素掘溝があります。朝堂院回廊南端付近から南にはなく、水はその位置で東から注ぎ込んで北へ流れていくようです。埋土は大きく3層に分かれており、その2層目からは木簡が出土しました。なかには「大寶三年」、つまり西暦703年にあたるものがあります。そのほか小木片や檜皮などもあり、これらの木簡・木製品は、なんらかの

造営にともなう遺物と見てよさそうです。一緒に出土した瓦や土器などを今後検討し、溝の性格や藤原宮造営の様相などをじっくり考えていかなければならないと考えています。
