北田原城跡の発掘調査成果

江浦 洋（公益財団法人元興寺文化財研究所）

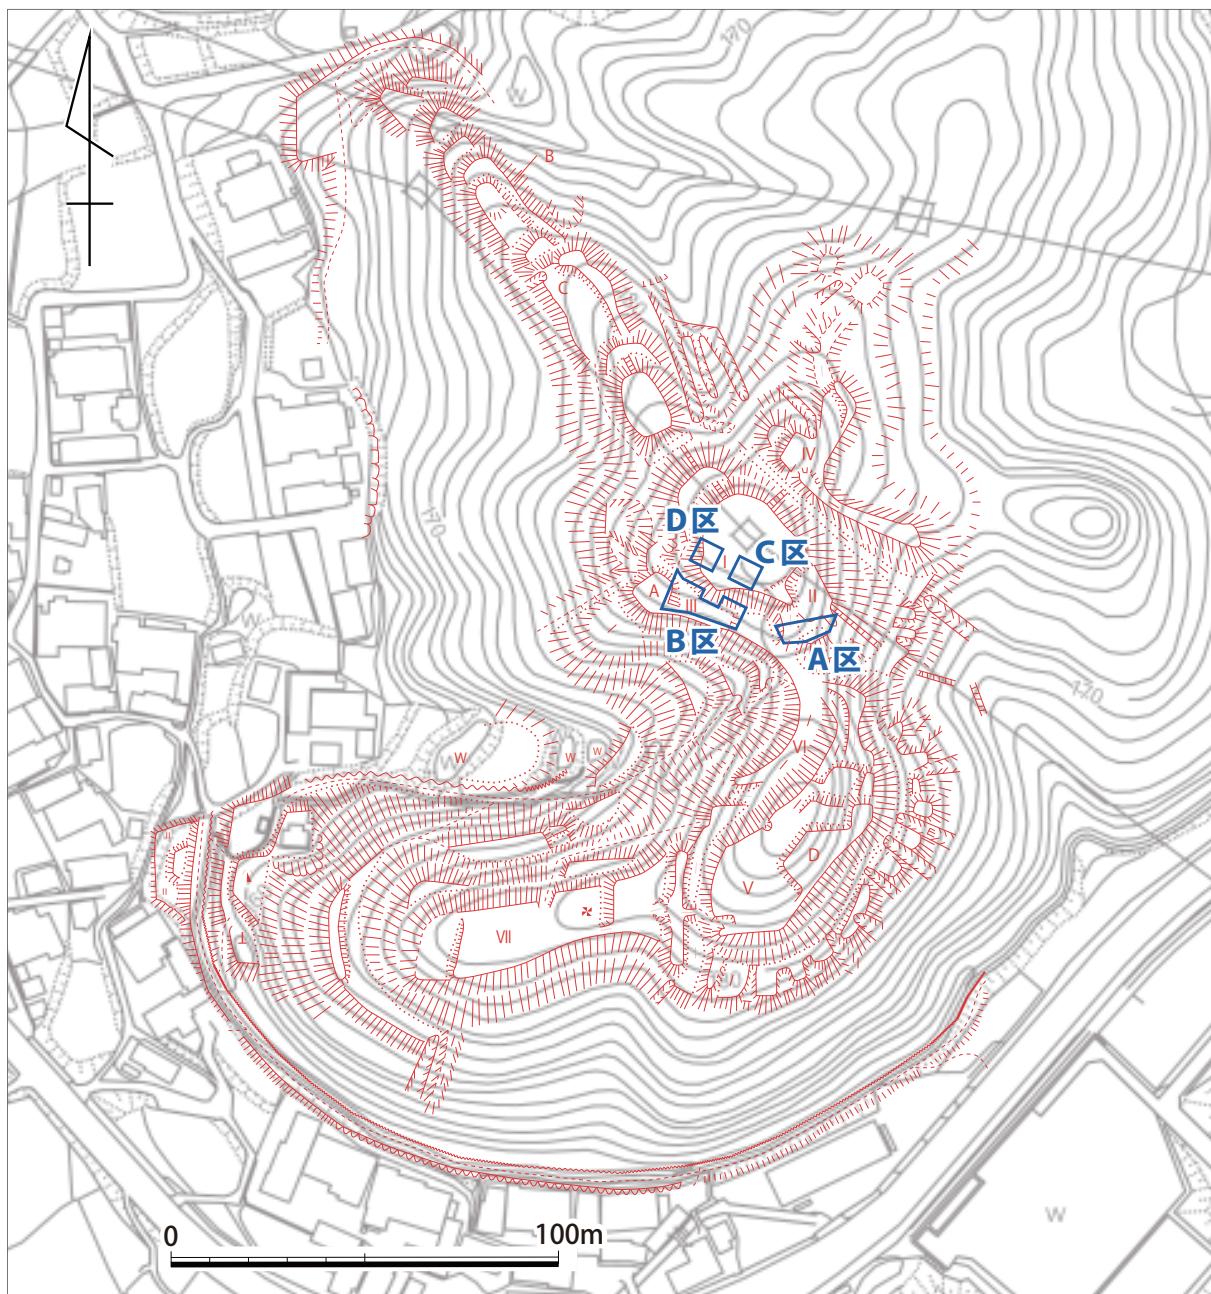
図3 北田原城跡の縄張り図（吉澤雅嘉 2017）と調査区

〔縄張り図は吉澤雅嘉氏作成図（「北田原城『【図解】近畿の城郭IV』2017 戒光祥出版）をトレースして生駒市地理情報白地図に投影〕

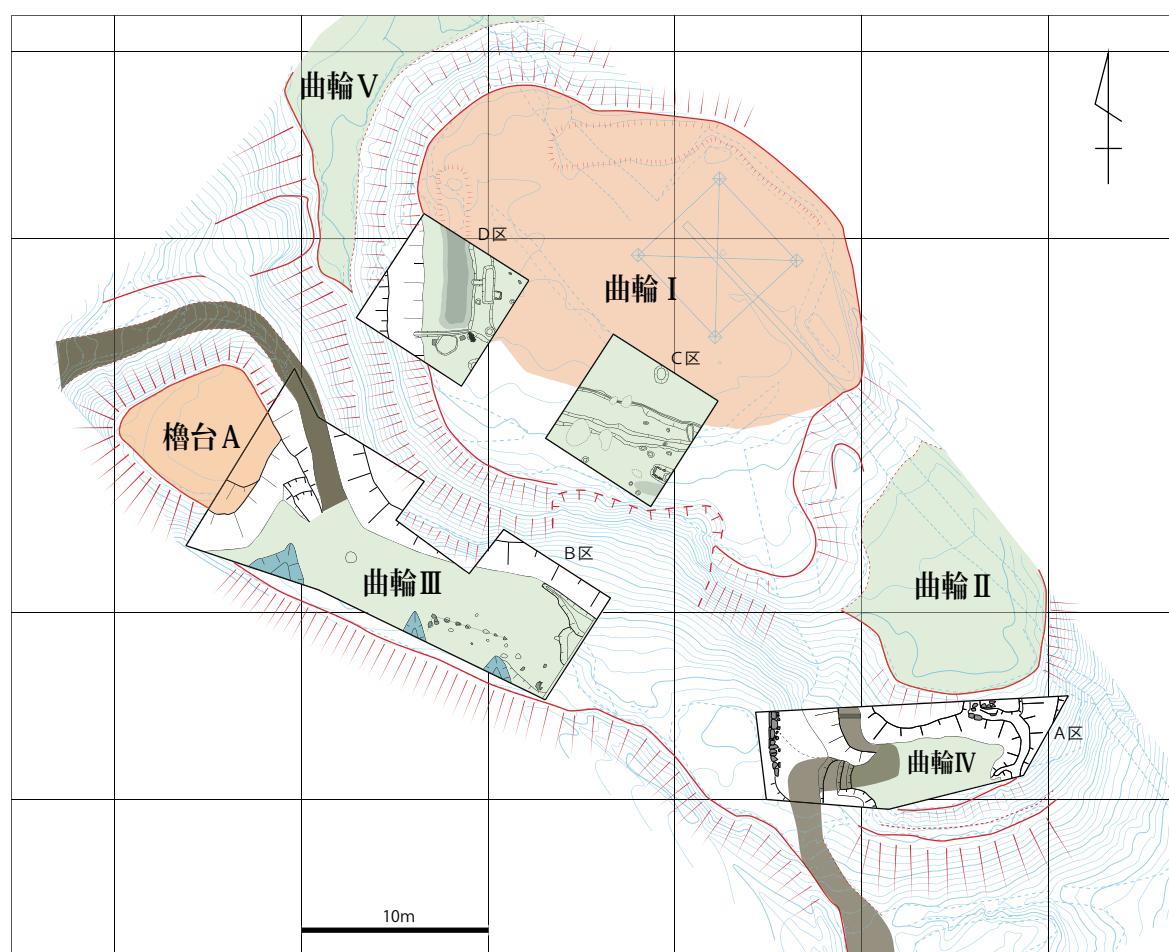
図 4 今回の調査地と曲輪と道

北田原城跡に関してはすでに多くの城郭研究者によって縄張り図が作成されて公開されていますが、曲輪の名称に関しては必ずしも一様ではありません。したがって、今回の調査では現況地形の測量と発掘調査によって明らかとなった様相を踏まえて、今回の調査エリアの曲輪に名称をあたえました（図4・5）。

曲輪I 標高 196.0 m の最高所で最も大きな曲輪。曲輪の規模は東西約 23 m、南北約 21 m で南東側にやや傾斜をもった舌状の突出部分があります。北側の曲輪群の中では最高所に位置し、規模も大きいことから主郭であると考えられるものです。

曲輪 III 曲輪 I の南東で検出した曲輪 III。帯曲輪で、標高は 189.5 m、曲輪 I との比高差は約 6.5 m を測ります。

曲輪 IV・V 曲輪 II の南側で検出した小規模な曲輪を「曲輪 IV」としました。標高は 191.0 m です。そのほか、曲輪 I の北西の平坦面を「曲輪 V」としました。現況での標高は曲輪 II と同様と 194.0 m です。

櫓台 A 曲輪 III 西側の独立した方形の高まりを櫓台 A としました。上部の平坦面は台形状を呈し、その規模は約 8 × 7 m を測ります。曲輪 I との間は堀切となり、底部は幅 1.1 m で平坦であり、通路としての機能を有していたものと考えられます。

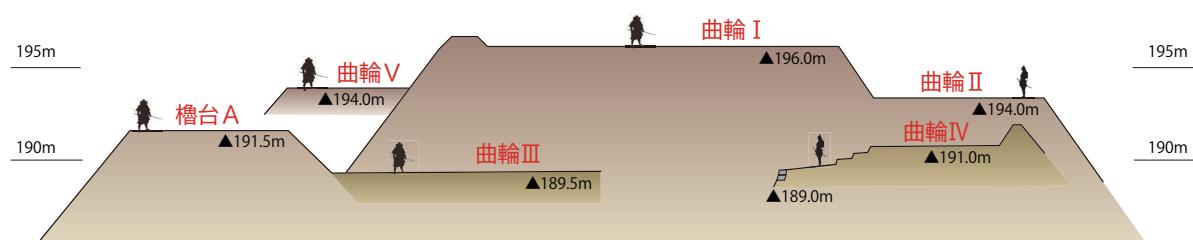
図 5 各曲輪の断面模式図

(曲輪 II と曲輪 V は発掘調査を行っておらず、現況での高さを示しています。実際の高さはもう少し低くなる可能性があります。)

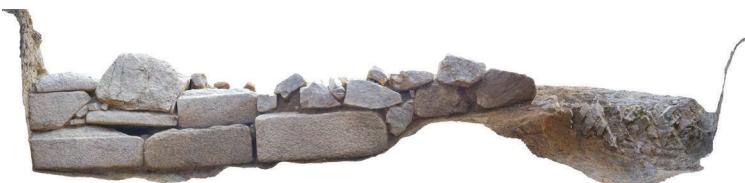
図6 石積 050 オルソ画像

A 石積 050 は曲輪 I とした主郭と南側に展開する曲輪群につながる主要な通路と想定される場所に造られています。地山は南側に向かって高くなっています。南で段数が減っていますが、これは造営当初の景観を保っているものと考えられます。

この場所は築城前には谷が入り込んでいた場所と考えられ、盛土と石積による護岸で曲輪と通路が整備されたことがわかります。

オルソ画像は写真をゆがみのない画像に変換（正射投影）したものです。

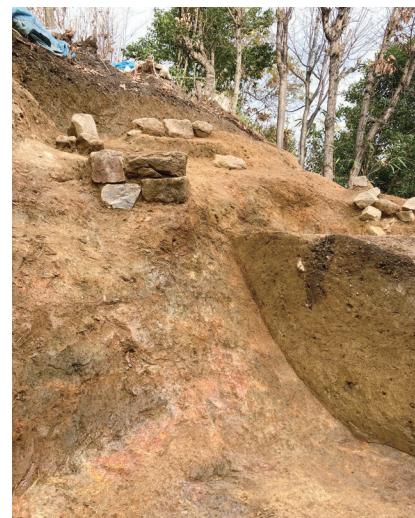
写真2 階段状遺構055と石積045
(南から)

A区北東で検出した階段状の遺構。石積045は4個の石を積んで法面を保護しており、ステップとなる平坦面を確保するためのものと考えられます。

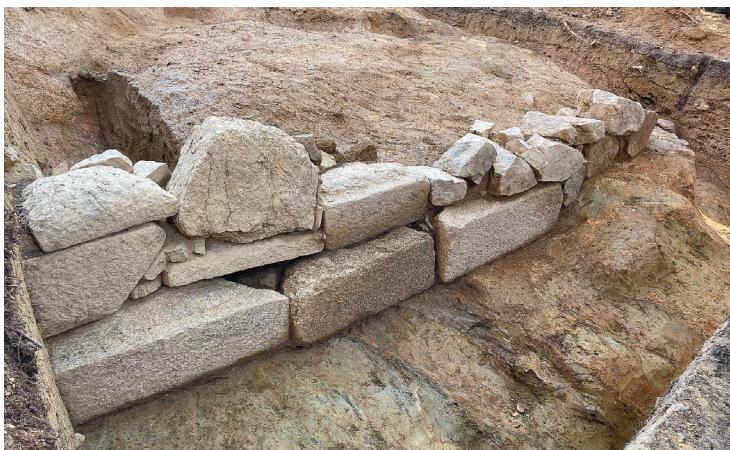
写真1 石積050（北西から）

地山は南から北に向かって緩やかに傾斜し、南側では岩盤を削り出して段差を造り出しています。加工石材を転用しており、方形の整正な石材は石塔の基壇石の転用であると考えられます。板状の加工石材も用いられており、そのうちの1点は石仏であることを確認しています。

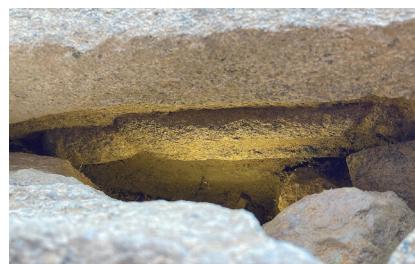
写真3 石積050に転用された石仏
(西から)

石積050に転用された石仏は高さ約57cm、幅約37cmを測ります。仏像は頭部に地髪と肉髻が確認でき、右手を上、左手を下にしていることから如来形立像であることが確認できます。

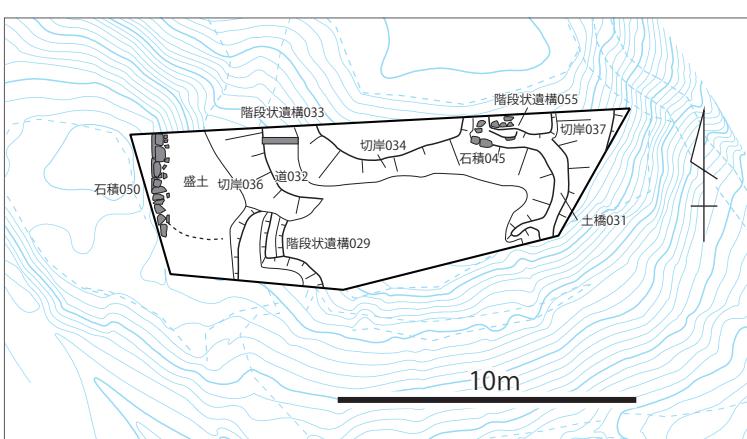
図7 A区平面略図

A区では石積（石垣）、階段状遺構、切岸、平坦面などを検出しています。

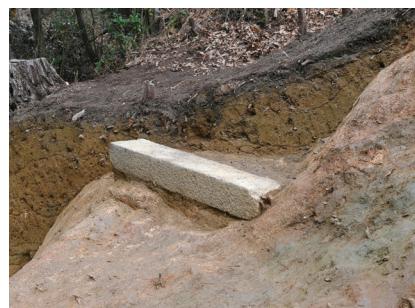
写真4 階段状遺構 033（南東から）

地山を削り込んで水平に転用石を設置し、背面は盛土で平坦面を造成しています。曲輪IVから続く道に直交することから、階段状の施設であると考えられます。

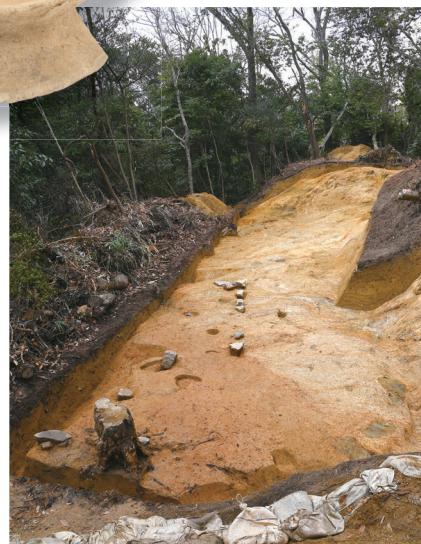
写真6 B区全景 (南東から)

B区では礎石列、堅堀、ピット、土坑、切岸、堀切、斜路、平坦面などを検出しています。

北側は地山を急峻に成形し（切岸72）、その下方は平坦面となって帯曲輪（曲輪III）が造成されています。調査区南東では礎石列070を検出しています。東西に直列する礎石列はいずれも北側に面を揃えており、上部構造は不明ながらも、北側に面をもつ施設であったものと考えられます。また、今回の調査で注目される遺構は調査区南端で検出された敵状空堀群です。

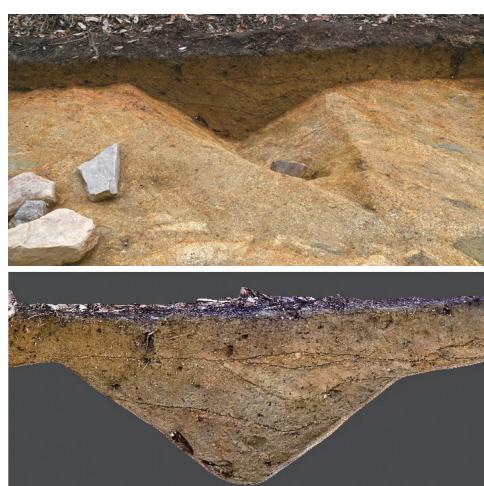
写真7 堅堀 041 (北東から)

断面形状は「薬研堀」と呼ばれる整正な逆三角形をしています。今回の調査では同じような堅堀が並んで見つかっています。

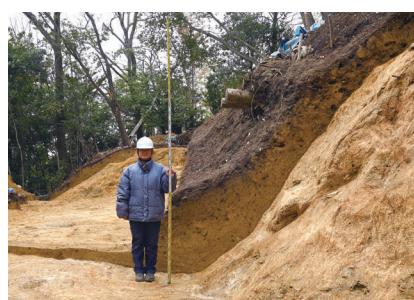
写真9 切岸 072 (南東から)

曲輪I南側では土の地山を削り出して「切岸」と呼ばれる斜面を作り出しています。切岸法面の傾斜の最も急な部分は63°を測ります。

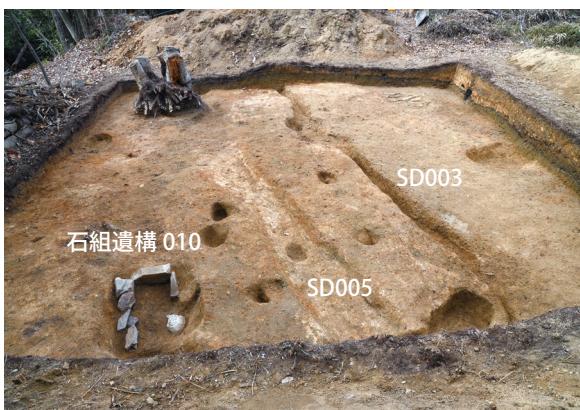
写真10 C区全景（東から）

C区では溝・土坑・ピット・石組遺構などを検出しています。

溝のうち、SD003としたものは、C区の南側約5mで生じた「地すべり」の「後背亀裂（地面のひび割れ）」です。下層確認トレンチでは、この「後背亀裂」と盛土造成の際に行なわれた地山の法面を加工した上端ラインが対応することを確認、この地すべりは「曲輪I」の造成時に行なわれた盛土に起因していることが明らかとなりました。

北田原城築城段階において、この部分には南から谷が入り込んでおり、当該箇所は盛土による造成が必要であったと考えられます。確認した部分では、厚さは約1.8mにも及ぶ盛土による整地作業が行われていて、築城時に飯盛城と同様に大規模な土木工事による曲輪の造成が行われていたことが明らかとなりました。

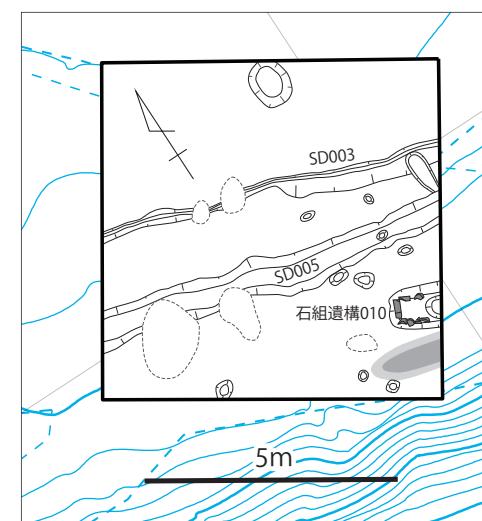
図9 C区平面略図

SD005はD区のSD015同様に曲輪内の排水目的の溝であると考えられます。

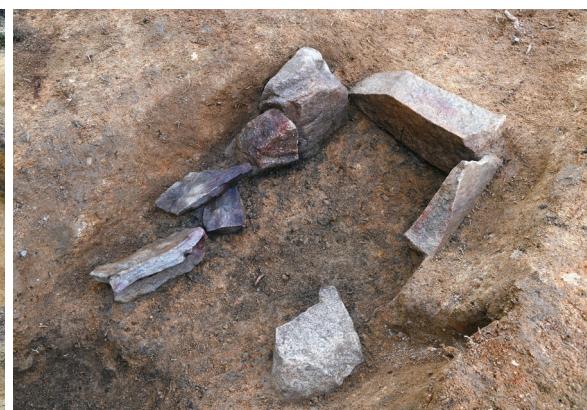
写真11 石組遺構010（東から）

石材は熱を受けて赤く変色し、下層には炭が厚く堆積していました。ここから出土した土師器皿は少し新しい様相を呈しており、城廃絶後の遺構である可能性も考えられます。

石組遺構010はコの字状に石が配置され、下層に炭層が厚く堆積、石材は熱を受けて赤く変色しています。

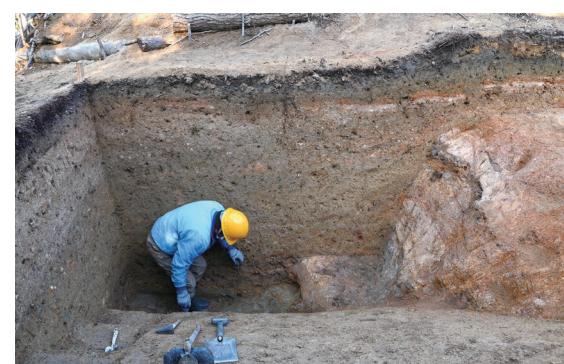
写真13 盛土による整地痕跡（南東から）

主郭と考えられる曲輪Iの南側では最大1.8mの盛土による大規模な土木工事が行われており、盛土層からは銅錢が出土しました（写真12）。

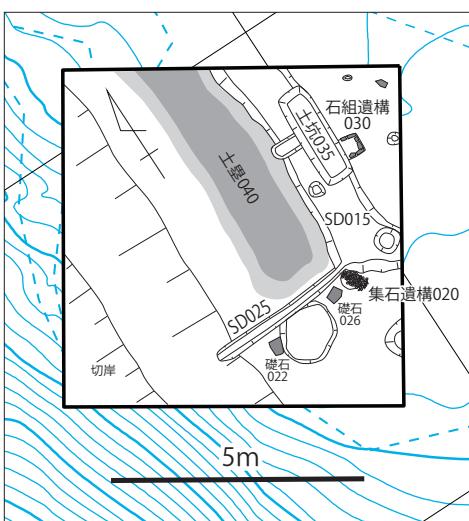
図 10 D 区平面略図

D区では南北方向の土墨 040 を検出、これより西側は「切岸」となり、急峻な斜面になっています。調査区南側では土墨部分を横断する溝 SD025 を検出、その南側では礎石列も検出しています。SD025 からは土管が出土しており、この溝は土墨の下に造られた排水用の暗渠であったと考えられます。

このほか、径 3 cm 前後の円礫がまとまって出土した集石遺構 020、石材を方形に並べた石組遺構 030 などが見つかっています。

土墨の内側の溝 SD015 などからは完形の土師器皿や銅製品、鉄製品のほか、木炭などがまとまって出土しています。

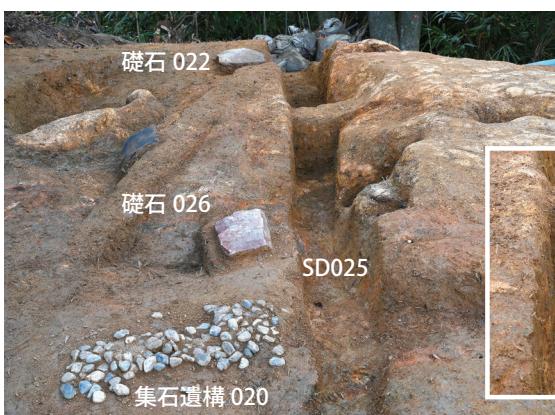
写真 14 D 区南東の遺構（東から）

溝 (SD025) は土墨の内側に溜まった水を主郭である曲輪 I から排水するための溝であったと考えられます。溝の幅は出土した土管の復元直径とぴったり一致しています。最終的に北田原城が徹底的に破却されていることを示唆しています。

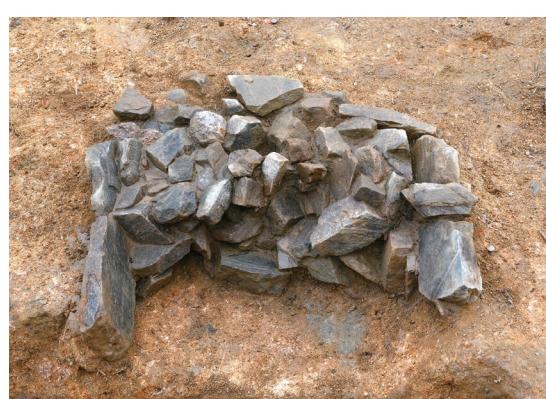
写真 16 石組遺構 030（西から）

コの字状に石を並べ、その内側に小さめの石を詰め込んでいました。大坂城跡でも似通った遺構が検出されており、排水構であった可能性が考えられます。

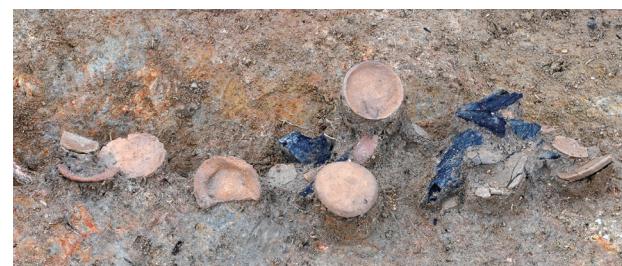
写真 17 溝 SD015 遺物出土状況（東から）

完全な形の土師器皿のほか、木炭・銅製品・鉄製品が連なって出土しました。一度に捨てたものと考えられます。

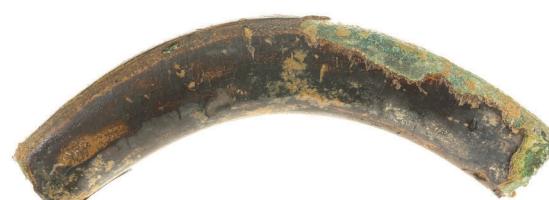
写真 18 漆塗り銅製品 (SD015 出土)

断面長方形の中空の青銅製品に布貼りをし、黒漆を塗って丁寧に仕上げています。現段階では用途を明らかにできません。
