## 発掘調査の概要

### 藤原宮朝堂院東第三堂（飛鳥藤原第 132 次）

### キトラ古墳の調査（飛鳥藤原第 130 次）

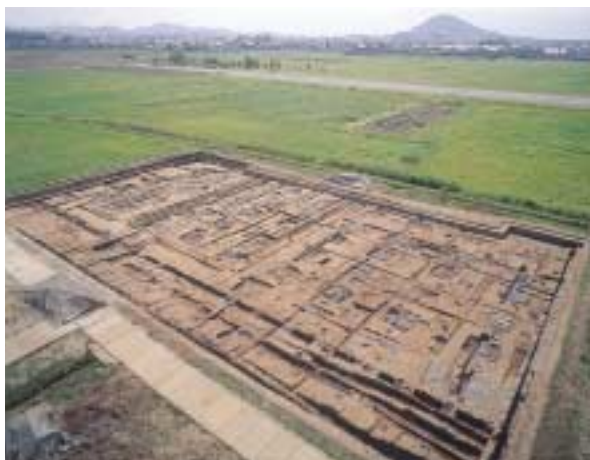
手前が5間目となる柱筋（北東から）

ところが、調査も終盤に入ってから、意外なことがわかりました。東側に柱筋がもう一列分存在することが判明し、当初の造営計画では、東第三堂は梁行5間であった可能性が高まったのです。最終段階の東第三堂が梁行4間であったことはほぼ動きませんので、5間の建物が完成する前に計画変更がなされたか、建て替えがあったかのいずれかでしょう。調査班は前者であるとみていますが、今後の朝堂院地区の発掘調査によって検証していく必要があります。

この5間目となる柱筋は、断割調査をきっかけに見ることができたものです。少し場所がずれていたら、5間目となる柱筋の存在に気がつかなかったかもしれません。発掘調査の怖さを改めて思い知らされました。

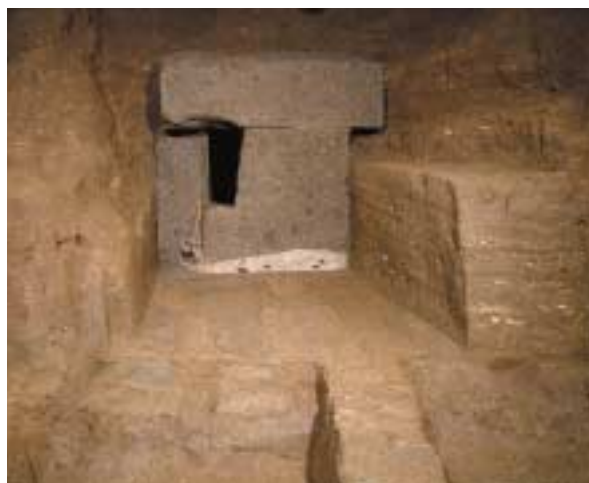
キトラ古墳墓道と石室

壁画の保存・修復と調査を目的とした仮設保護覆屋のなかで、2004年1月末から残余の墓道部の調査が始まりました。3月末までに墓道床面でコロのレール痕跡（道板痕跡）4条と穴2個を検出し、墓道奥で石室の前面部を露呈させました。石室は閉塞石（南壁）の西側が盗掘時に破壊されていて、人一人がようやく入れる盗掘孔があいていました。

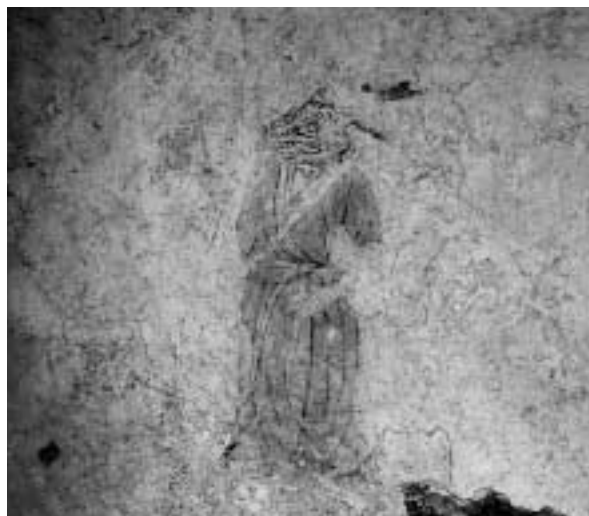
キトラ古墳壁画の十二支寅像（赤外線写真）

そこからみた石室内の壁画は、息を飲むほどのものでした。躍動する四神、居並ぶ十二支像、天空の星々。それらは練達の画家ならではの筆づかいを今に伝え、飛鳥時代最高の芸術の一つといって過言ではありません。

がしかし、壁面の漆喰は大きく剥がれ落ち、残された絵も風化と破壊の危機に直面しています。今後、石室内に流れ込んだ土を除去し、副葬品などを確認したのち、壁画の保存と修復が本格化します。
