### キトラ古墳の調査（飛鳥藤原第135次調査）

### 長谷寺本堂の調査

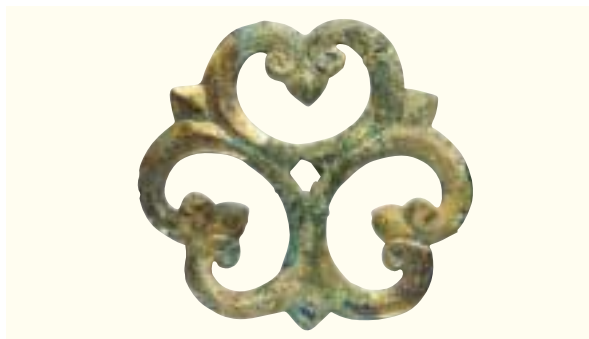
現場で確認できた出土品には、琥珀玉、刀装具片、木棺に付属していた金銅製飾金具と銅製釘隠、さらに被葬者の頭蓋骨片と歯、などがあります。鏡はありませんでしたが、その内容は高松塚古墳やマルコ山古墳と共通します。刀装具片は楕円形環状をした鉄製の帯<sup>おび</sup>執金具と推定され、外面に金象嵌があり、内側には銀板を張っているようです。被葬者は性別不明ながら、壮年から老年と推定できました（京都大学片山一道教授による）。

金銅製忍冬文鑑座金具

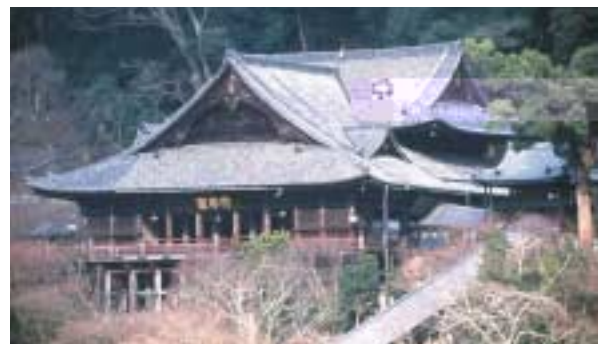
長谷寺本堂全景

この調査は、昨年3月3日の倒木で破損した屋根の修理を契機とし、その足場を利用し実施しました。考古・史料の研究員の協力<sup>むなふだ</sup>を得て、屋瓦や棟札や、指図、文献史料などを調査し、『重要文化財 長谷寺本堂調査報告書』を刊行しました。

文献によれば、本堂は天文5年(1536)に焼失し、同7年には像高10m余の現本尊が造られました。それを覆う本堂は、大和郡山城に入った豊臣秀長によって天正16年(1588)に再興されました。その後、被災記事がないにもかかわらず、慶長12年(1607)の上棟など、本堂の造営記事が散見します。現本堂は、棟札から慶安3年(1650)の供養が明らかたため、秀長の建てた本堂を骨格として、慶安3年に完成したのが現本堂と考えられてきたのです。

しかし調査の結果、増改築を示す痕跡はほとんどなく、まったくの新築であることが判明しました。また、細部意匠を他の同時期の建築と比較すると、現本堂の年代は慶安年間頃に編年できます。棟札によれば、現本堂の造営には、将軍・徳川家光の援助を得て工匠には当時の天皇の御所造営をおこなった精鋭たちが招集されたことがわかります。筆頭棟梁と思われる今奥和泉守は、現在の東寺五重塔の棟梁でもありました。
