西トップ遺跡の調査修復

—仏教テラスとその周辺の調査—

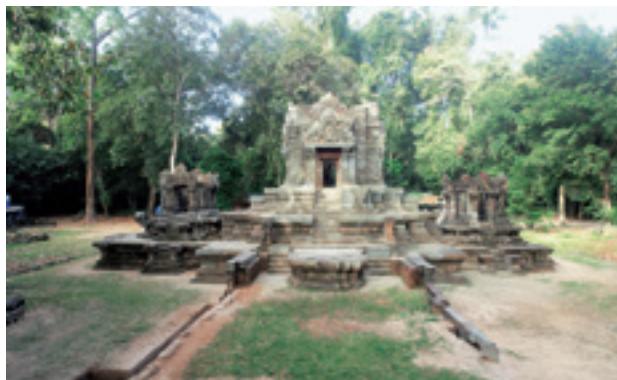
図12 西トップ遺跡中央祠堂・南祠堂・北祠堂修復完了状況（東から）

奈文研はカンボジア内戦終結後の1992年よりアンコール遺跡に携わる人材養成を見据えたアンコール遺跡の調査と保全活動に着手した。2002年からは西トップ遺跡の調査を現地の文化財保護機関であるアンコール地域保護整備機構（APSARA）と共同で開始した。西トップ遺跡は中央祠堂・南祠堂・北祠堂が東を正面として一列に並び、中央祠堂の東正面には仏教テラスが接続し、これらすべての構造物を囲むラテライト石列と結界石によって寺域が形成されている。2011年に開始した三祠堂の修復作業は、南祠堂、北祠堂、中央祠堂の順に順次進め、2023年末に三祠堂に係るすべての修復作業が完了した（図12）。（佐藤由似）

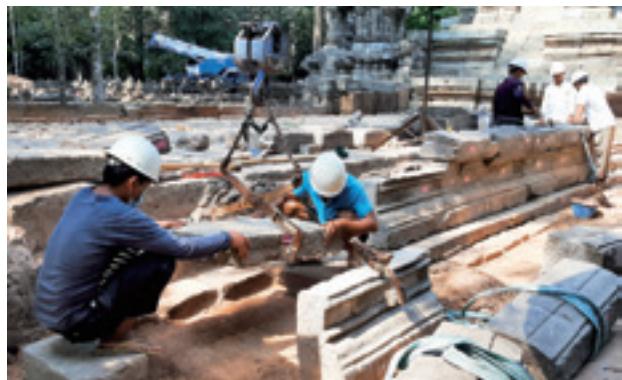
図13 仏教テラス北面修復作業状況（北東から）

三祠堂の東面に張り出す仏教テラスの修復には、第16・17次調査¹⁾ 終了後の2023年12月に着手した。仏教テラスの外装は南北面と東端に施されているが、事前の発掘調査が既に完了した部分である南北面外装の解体修復を先行して実施した。解体にあたっては、石材の原位置を記録した。修復は南面外装から実施し、2024年2月から北面外装の修復に移行した（図13）。北面外装の修復は2024年5月に完了した（図14）²⁾。

仏教テラスの南北外装は砂岩により仕上げられるが、ラテライト製側石を裏込めにもち、砂岩製地覆石の直下にはラテライト製延石が敷かれる。このため修復作業ではまず、砂岩製の側石および地覆石を取り外し、破損箇

所の修理・補填、あるいは、破損の激しい石材については新しい石材への交換をおこなった。3段から成る砂岩製側石にはモールディングが施されており、解体に際してはこれらを慎重に記録した。砂岩製外装解体後に、裏込めであるラテライト製側石および延石の破損部材を交換してその一部を積み直し、再構築に先立っては地面を突き固めて水平を確保している。再構築後は、砂岩製外装とその内側のラテライト製側石との間の目地をモルタルで埋めると同時に、砂岩製外装の石材間の隙間にもモルタルを充填し、外装の安定化を図った。

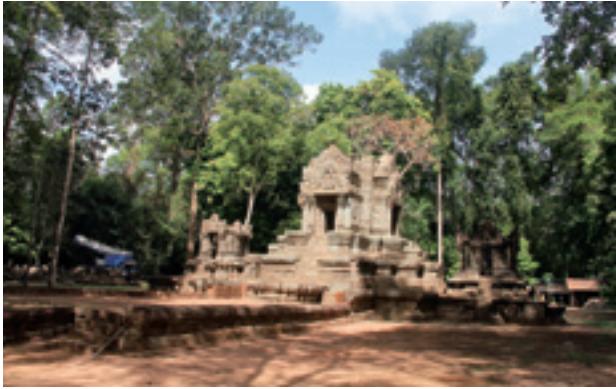
図14 仏教テラス南北面修復完了状況（北東から）

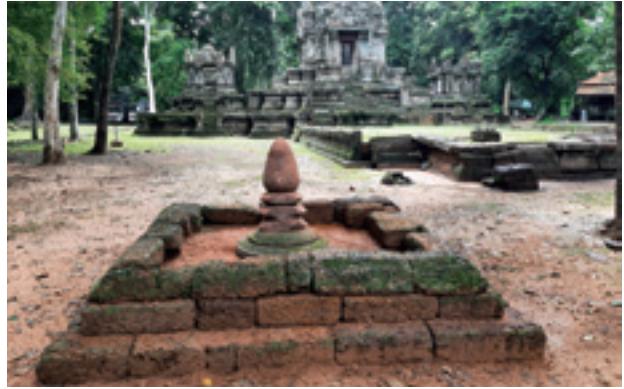
図15 南ストゥーパ修復完了状況（東南東から）

修復の過程 2024年6月、ストゥーパの砲弾状装飾にあたる部材に関する部分的な補修を開始した。8月にはまず南ラテライト小基壇に着手し、レベルの調整など部分的な修復をおこなった。その後に小基壇内の基壇土を突き固め、構造の安定化を図った。北ラテライト小基壇

も同様の作業をおこなった。南北小基壇上に載る砲弾状装飾は、上述のEFEOによる古写真を参考に、ラテライト製装飾は北ラテライト小基壇に、砂岩製装飾は南ラテライト小基壇にそれぞれ配置されるものと判断した。2024年9月にはラテライト製、砂岩製砲弾状装飾をそれぞれラテライト小基壇に配置し、南北ストゥーパの修復作業が完了した（図15・16）。

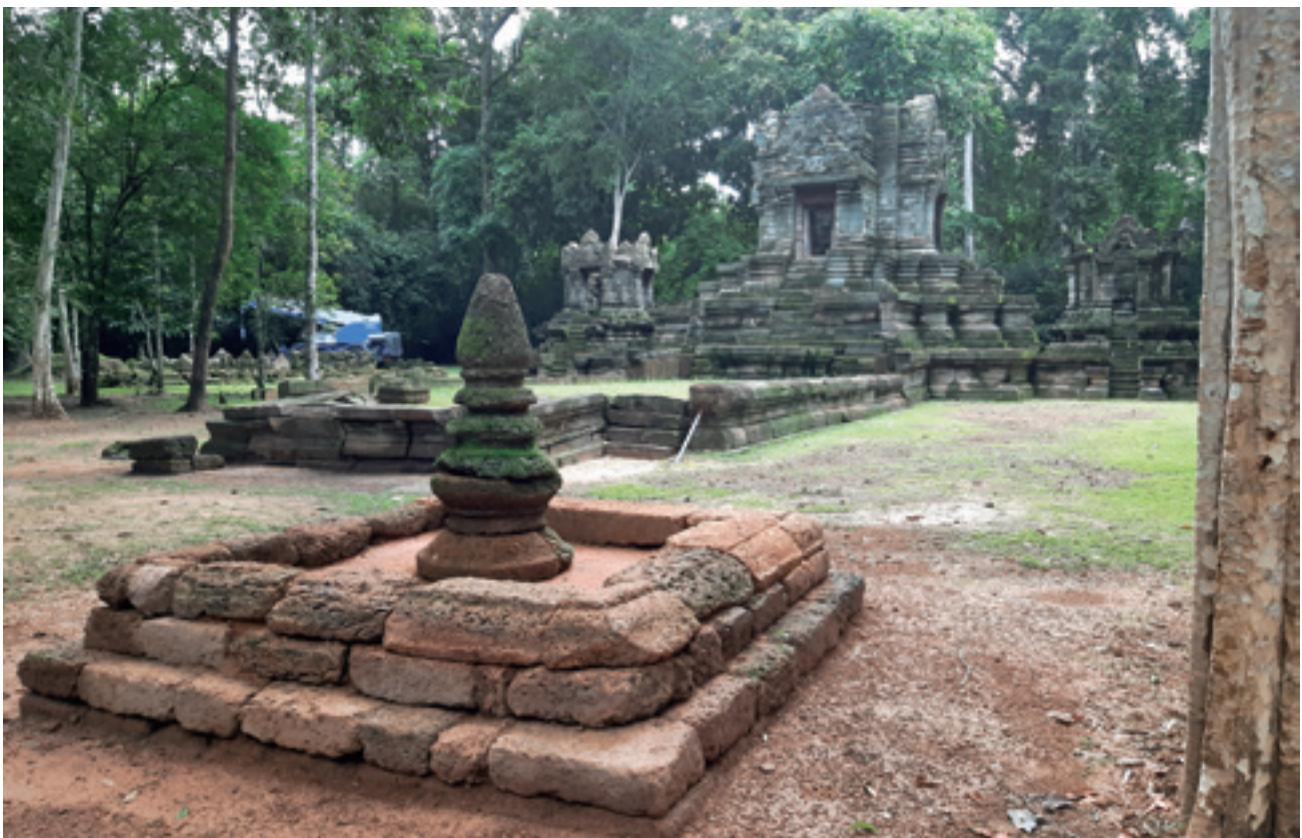
図16 北ストゥーパ修復完了状況（北東から）
