古代技法による東楼垂木 木口金具の鋳造・鍍金

—第一次大極殿院の復原研究34—

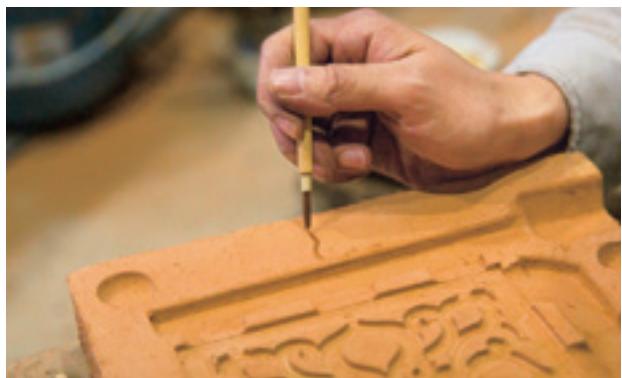
図50 鋳型の亀裂修理

鋳型の亀裂修理 今回古代技法の復原に採用した真土型は、乾燥後に収縮による亀裂が生じる点が課題であった。そこで、肌土（籠にかけた真土）・埴汁・水を混ぜたものを用いて真土型の亀裂を埋める工程を、鋳型の製作における塗型工程の前に追加した（図50）。その真土型を用いて金具の鋳造を試みたところ、バリの少ない鋳造が

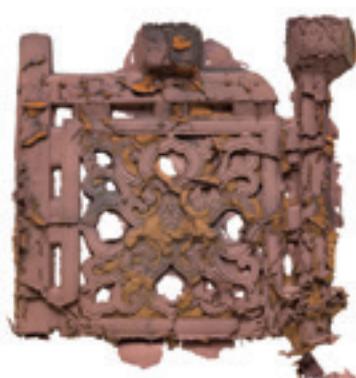
図51 亀裂修理後の鋳型から取り出した状態 (No.23)

可能となった（図51）。

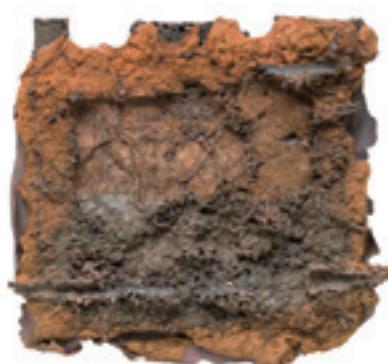
図53 鋳型に固着した状態 (No.14)

温度の検討 純銅は青銅よりも溶解時の銅湯の流動性が低く、鋳型の中に充填されにくい。また、銅湯の温度が低すぎると銅湯が十分に鋳型の中に流れず（図52）、高すぎると銅湯と鋳型が固着してしまい、型ばらしができない（図53）。純銅を用いた鋳造は、銅湯・鋳型の適切な温度帯が極めて狭く、その調整が課題となった。数回の鋳込みの実験を経た結果、鋳型は5～6時間程度焼成、焼成窯内の温度を700～900℃前後とした場合に安定的に鋳造可能と判明した。また鋳込み時に溶解炉から鋳型に銅湯を直接注いでいたのを、小型の坩堝に銅湯を移した後に鋳型に流し込むこととし（図54）、銅湯の温度を調節することで、安定的な鋳造が可能となった。

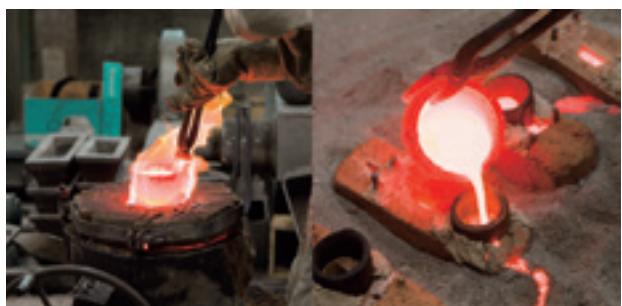
図54 銅湯を小型の坩堝に移し鋳型にそそぐ

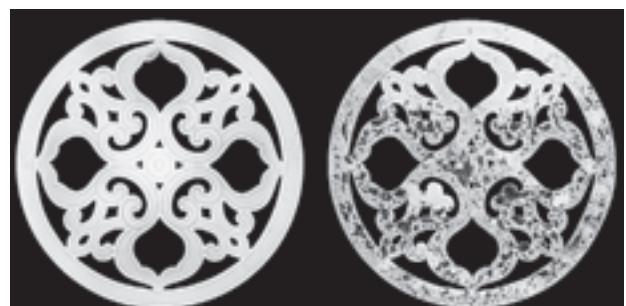
図55 鋳造後のX線透過撮影 (左：青銅No.33、右：純銅No.B)

X線透過撮影 鋳造工程を終えた金具は、保存修復科学研究室の協力のもと、X線透過撮影をおこない、金具内部の鬆の分布を観察した。追加彫金時に表面が凹んでしまった金具は、その部分に鬆が分布しており、彫金の精度が金具内部の鬆の量に左右されることを確認した。また、純銅製金具と青銅製金具とを比較した結果、前者のほうが圧倒的に内部の鬆が多いことを再確認した（図55）。このような鬆の発生は、古代寺院の出土金具の分析でも確認しており³⁾、今回鋳造した金具が古代の鋳造金具と共通する特徴を示すといえる。

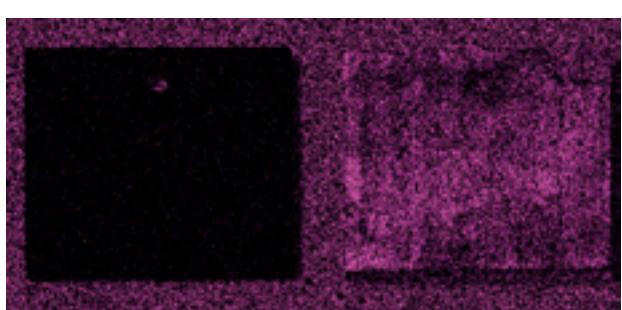
図56 銅板試験体の蛍光X線分析による水銀の分布状況
(左：初期状態、右：硝酸水銀に浸したもの)

硝酸水銀の役割の理化学的検証 硝酸水銀の役割を解明するために、以下の3つの検証をおこなった。まず、硝酸水銀に数秒浸して炙った純銅製金具の重量変化を検証したところ、重量の減少がみられた。次に、硝酸水銀に浸したのみの試験体銅板（純銅）の重量変化を検証したところ、重量の微増が認められた。また、この試験体銅板に対し蛍光X線分析をおこなったところ、表面に薄い水銀分布を検出した（図56）。以上の結果より、硝酸水銀に浸す目的は、金具表面の酸化被膜の除去および金具表面への薄い水銀塗膜層の形成であると考察した。

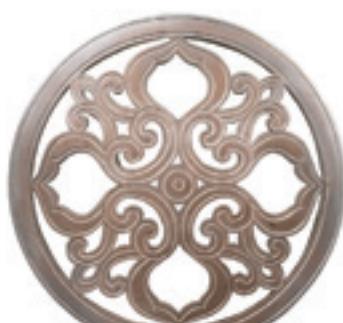
図57 鎏金層が十分にあらわれない青銅製金具 (No.34)

工程の代替 硝酸水銀は常温で液体であり、それに金具を数秒浸すだけで上記の目的を達成することができるという点では非常に作業効率が高い。しかし、今回は金具表面の酸化被膜の除去の役割を梅酢による洗い、水銀塗膜層形成の役割を水銀の塗布で代替し、硝酸水銀を用いない製作を試みた。その結果、純銅製金具に対し安定的な鍍金に成功した。一方、純銅製金具に対する比較検証用に製作した青銅製金具に関しては、金具を炙る工程でうまく水銀が蒸発せず、金具表面に金色の鍍金層が十分にあらわれない事態が発生するなど（図57）、本製作では安定的な鍍金方法が確立されたとはいえず、課題が残った。また、純銅製金具 No.2 については、鍍金が完了した約1週間後、鬆穴から発生したとみられる水銀の湧出を確認し、再度金具を炙って水銀を飛ばす作業をおこなった（図58）。この点についても更なる研究が必要である。

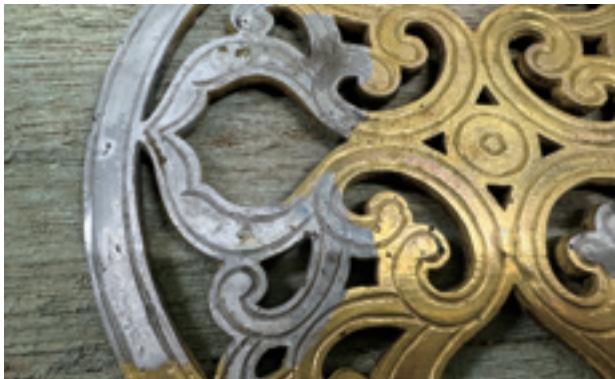
図58 鎏金完了後水銀が湧出した純銅製金具 (No.2)

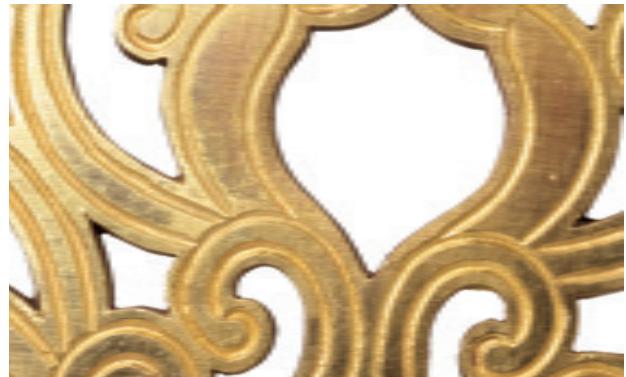
図59 鎏金層が薄く地金の赤色が透けて見える金具 (No.36)

鍍金量の管理 本製作における金アマルガムの所用量は、2021年度までの鍍金に関する文献調査の成果にもとづき、『正倉院文書』の「造金堂所解」に記された金と水銀の配合比（1:4.75）と、意匠を復原した東樓木口金具の表面積を用いて算出した⁷⁾。具体的には、金アマルガム（飛檐垂木用5.30 g、地垂木用5.00 g）を数回に分けて金具に塗布し、鍍金前後の金具の重量差から鍍金量を計測した。各金具に対し、算出した金アマルガムを使い切った時点で一旦鍍金作業を止め、表面の鍍金の状態が製品としての使用に耐えうるものかどうかを、国土交通省近畿地方整備局国営飛鳥歴史公園事務所（以下、公園事務所と称する）の担当者と目視で確認した。鍍金が不十分と判断したものは、鍍金層の奥に地金の赤色が透けて

見えるもの、鍍金層の金色にムラがあるものなどである（図59）。それらについては、都度金アマルガム使用量と鍍金量を記録しつつ追加鍍金を進めた。最終的には、目視で鍍金状態を良好と判断したところで鍍金を終了した。特に鍍金量が少ない金具2点（No.20・6）については蛍光X線分析を実施し、金具表面に十分に金が分布していることを確認した（図60）。

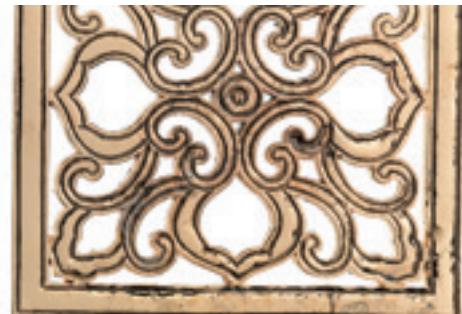
図61 電気メッキ後変色した金具 (No.A)

電気メッキ直後の金具の変化 電気メッキは、タコ付け→厚付け→表面調整→メッキ→乾燥の順で進められた。電気メッキ終了後1ヶ月経過した時点で、純銅製・真土型・電気メッキ仕上げの金具（No.21・A）に変色が確認された（図61）。これらの金具に対して蛍光X線分析を実施した結果、発生した物質は緑青であると同定した。観察により、緑青は鬆穴を中心に拡大していたことが判明し、鬆穴のある鋳造金具の鍍金の難しさが浮き彫りとなった。先述した純銅製金具の鬆穴から水銀が湧出した現象とも関連して、さらなる研究が必要と考える。緑青が発生した金具については、導電性樹脂で大きな鬆穴を埋める処置をした上で、電気メッキ後に金具を1分ほど熱湯につける作業を工程に加えることで、鬆穴に残存する薬品等の蒸発を促進した。
