## 発掘調査の概要

### 高松塚古墳の調査(飛鳥藤原第137次)

#### - 発掘された地震痕跡 -

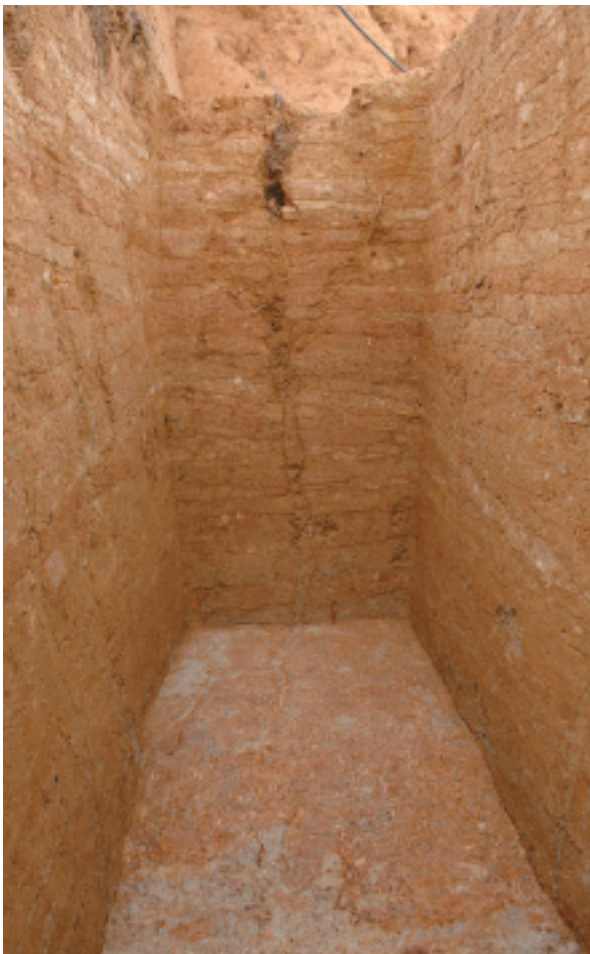
地震によるひび割れは現地説明会後の断割調査時に見つかりました。上部から竹の根が入り込んでいたため、当初はただの根穴であろうと判断しましたが、詳細に観察したところ部分的に版築のズレを確認でき、地震痕跡の可能性が浮上しました。ズレは大きいところで2～3cmほどあり、これらは昨今世間の話題になっている南海・東南海地震によるものと考えられます。地震の規模はおおよそマグニチュード8.0～8.6で、このような地震は約90年～150年周期で定期的に発生するといわれています。今回見つか

断割トレンチ西壁に見える地震痕跡

った地震痕跡がいつ頃の地震によるものかはさだかではありませんが、今回の調査区内でも20ヵ所以上で確認され、墳丘は相当損傷を受けていると推定されます。また、今回の調査により以前の調査でみつかった墓道部の溝状遺構(土層の陥没部分)も地震による断層の可能性が高まりました。こういった地震による断層や地滑り<sup>さかふねいし</sup>は、奈良県下では天理市の黒塚古墳や明日香村の酒船石遺跡などにもみることができ、これらはこの地域を繰り返し襲った南海・東南海地震によるものと考えられています。
