発掘調査の概要

西大寺食堂院などの調査(平城第410次)

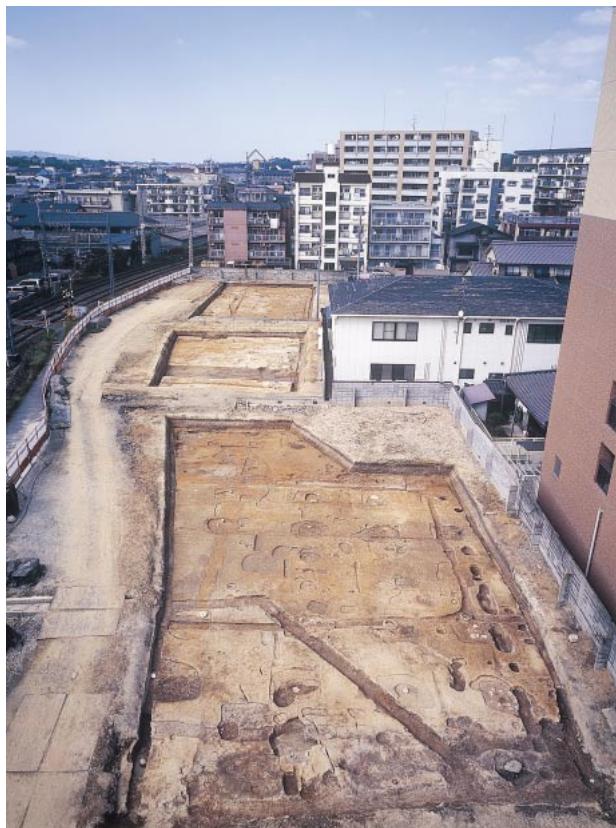
調査区全景(南から)

西大寺食堂院では、大炊殿の全貌を解明したほか、その北側で甲双倉・北門を検出しました。大炊殿は、建物規模東西27m(7間)、南北15m(4間)の巨大な礎石建ち建物です。礎石は坪掘地業を施し据えます。坪掘地業は、一辺約1.5mの方形の穴を掘り、途中瓦層を混ぜながら版築状に土を積みます。礎石がのるはずの穴の中心付近には、拳大から人頭大の石をいれつつ、土を積みます。分業化して組織的で迅速な造営の中で、工事の水準を維持する工夫だったのかかもしれません。周辺から鬼瓦も出土しました。大炊殿の屋根を飾っていたのでしょうか。

大炊殿の規模が確定し、甲双倉・北門がみつかったことで、食堂院の建物配置が明らかになってきました。食堂・檜皮殿・大炊殿が南北に並びます。その北に甲双倉・北門があり、檜皮殿と大炊殿の間に巨大な井戸があります(井戸については巻頭記事参照)。大炊殿の東西に檜皮厨が、厨の北にそれぞれ倉代があったようです。第404次調査でも検出した埋甕遺構は、厨と関連する施設でしょうか。極めて計画的な建物配置です。

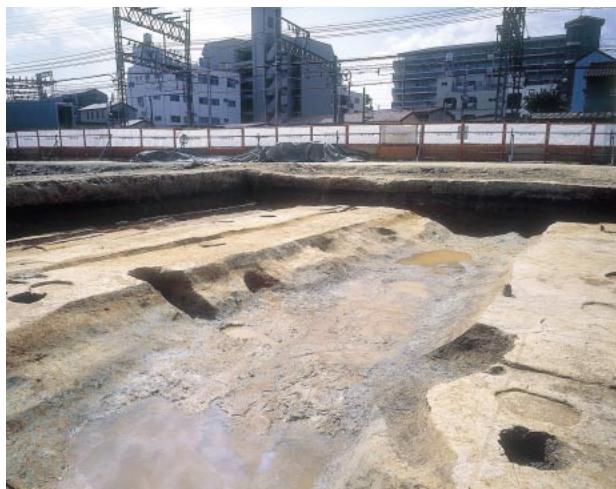
一条北大路南側溝(北東から)

西大寺食堂院の北側では、一条北大路南側溝を確認しました。幅は約3.5~4m、残存する深さは約0.7mです。水流もあったようです。北側溝は確定できませんでした。

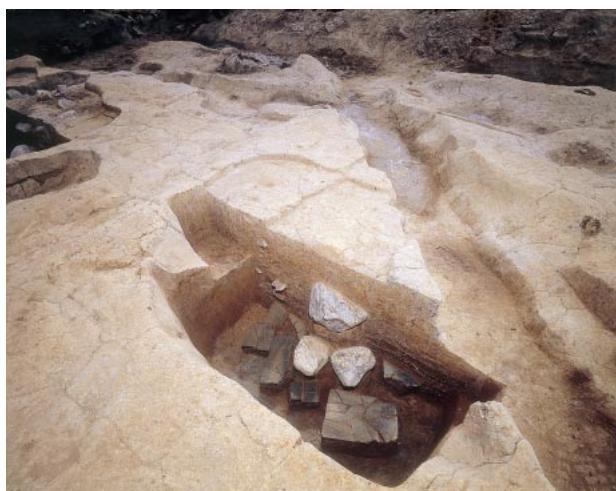
大炊殿坪掘地業の様子
