平城宮跡東方官衙地区の調査（平城第429次）

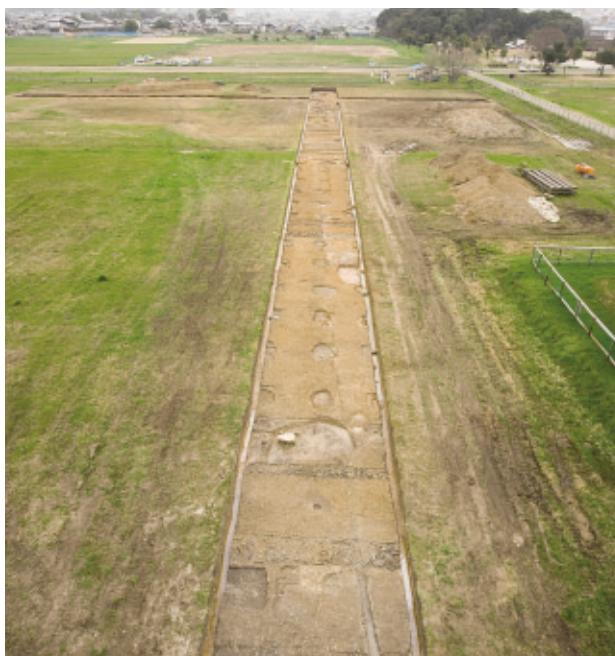
東西調査区（西から）

発掘調査の結果、東西調査区のほぼ中央に平城宮内の排水を流す基幹排水路が南北に通り、これをはさんで2つの官衙区画が東西に配置されていることがあきらかになりました。便宜上、東側の区画を東区画、西側の区画を西区画とします。

基幹排水路は調査区の東端でもみつかっています。いずれも幅4m弱の南北方向の溝で、水の流れによる溝岸の浸食を防ぐために、木杭を列状に打ちこんでいました。また、南北調査区の南端には東西方向の溝が確認されました。

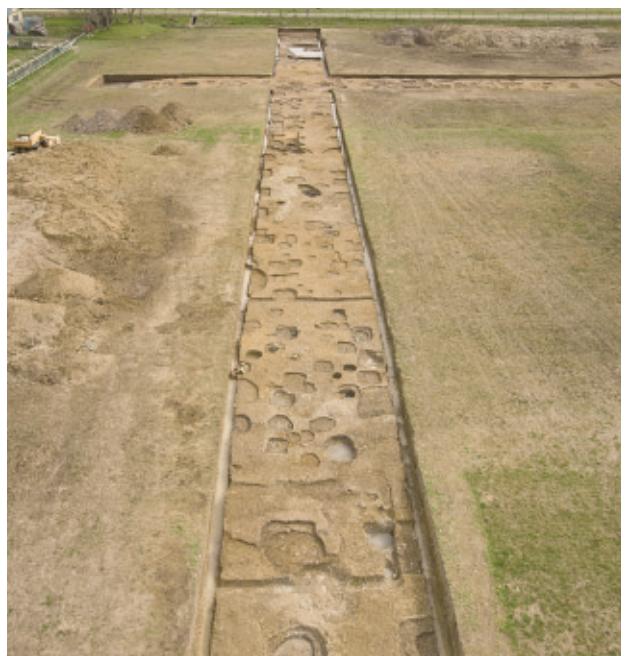
南北調査区（北から）
