平城宮第一次大極殿院の調査（平城第431次）

平城第431次調査は、第一次大極殿院南面築地回廊の発掘調査です。南面築地回廊に関しては、第41次調査（1967年）を皮切りとして、これまでに数度にわたる調査をおこなってきました。その結果、南面築地回廊が創建以来、東楼・西楼の増築を経て、奈良時代半ばまで存続したことが判明しています。今回の発掘調査は、第41次調査区と第77次調査区との間に残った未発掘区を対象としたもので、南面築地回廊における最後の調査となりました。調査面積は約630m²です。調査は2008年4月1日にはじまり、6月26日に終了しました。以下、第431次調査の成果を簡単にまとめてみましょう。

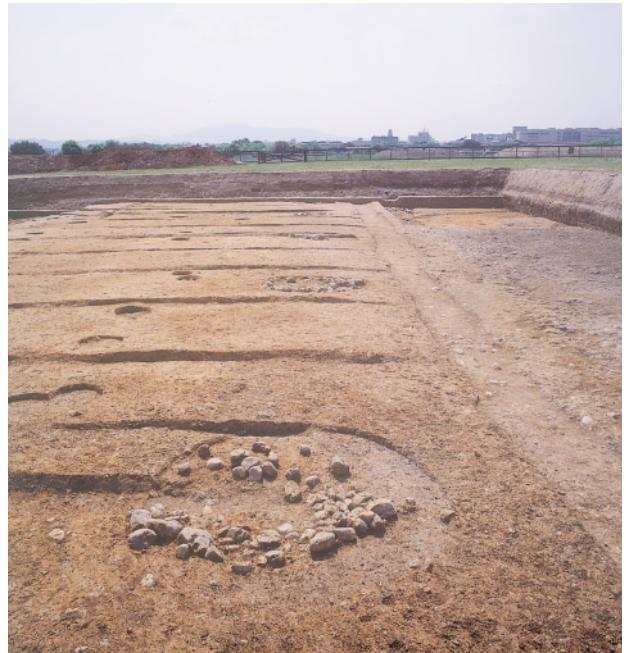
築地回廊の礎石痕跡(東から)

さて、この築地回廊の基壇ですが、その南側が水田の造成で大きく削りとられていたため、礎石の痕跡が失われた部分もあります。しかし、築地壝北側の柱列には礎石の根石がよく残っており、築地回廊の柱間を推定することができます。すなわち、桁行は約4.6m（15.5尺）等間、梁行は約3.6m（12.0尺）と復元され、南面築地回廊におけるこれまでの調査

②礎石の痕跡は、推定どおりの位置で見つかりました。また、基壇の南北縁では雨落溝などを検出しました。
