発掘調査の概要

藤原宮朝堂院朝庭の調査（飛鳥藤原第153次）

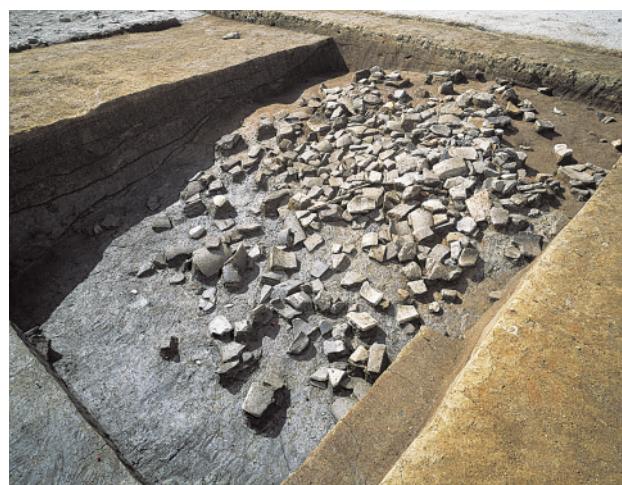
運河埋め立て時に捨てられた大量の瓦

藤原宮造営時の運河は、幅4m、深さ2mで、長さ7m分を調査しました。運河には、かなりの水量があったことを示す砂が大量に堆積しており、この砂層からは、土器や瓦の他に牛・馬・犬などの骨が多く出土しています。また、運河を埋め立てる際に大量の瓦が捨てられていました（写真左下）。

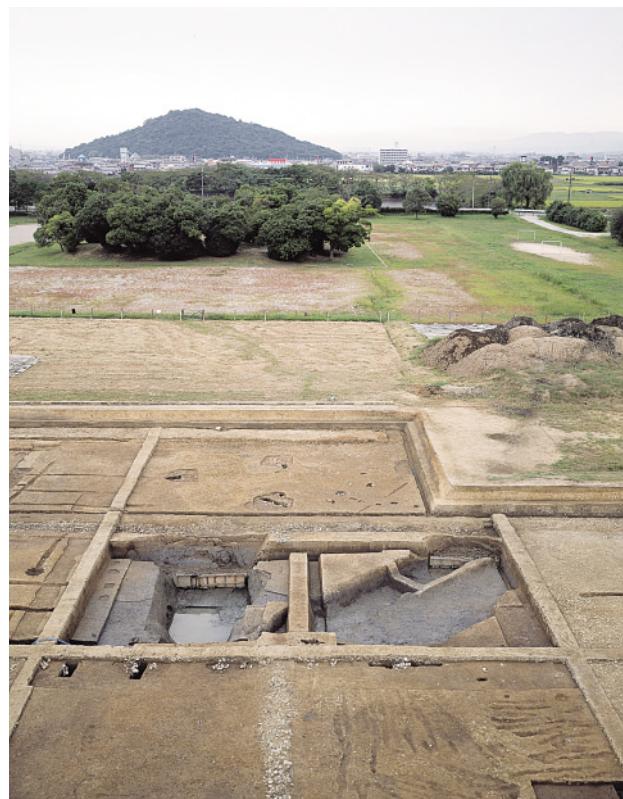
第153次調査区と大極殿、耳成山（南から）
