平城宮第一次大極殿院西面回廊の調査

(平城第432・436・437次)

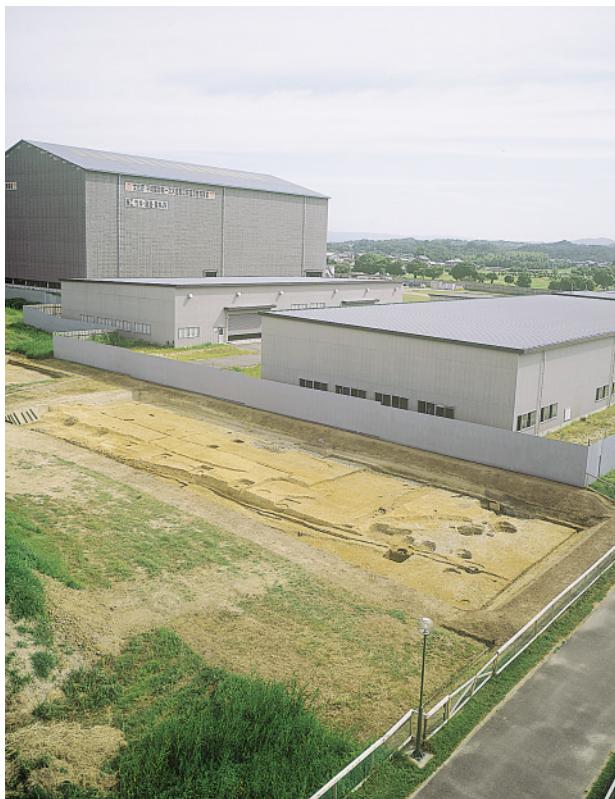
発掘調査区と第一次大極殿(南西から)

西面築地回廊の調査は5月から開始し、南から順番に432次(936m²)、436次(880m²)、437次(390m²)、438次(550m²)と進めています。そして、すでに調査が終了あるいは終盤を迎えた前3者について、簡単に調査成果を解説したいと思います(写真左下)。

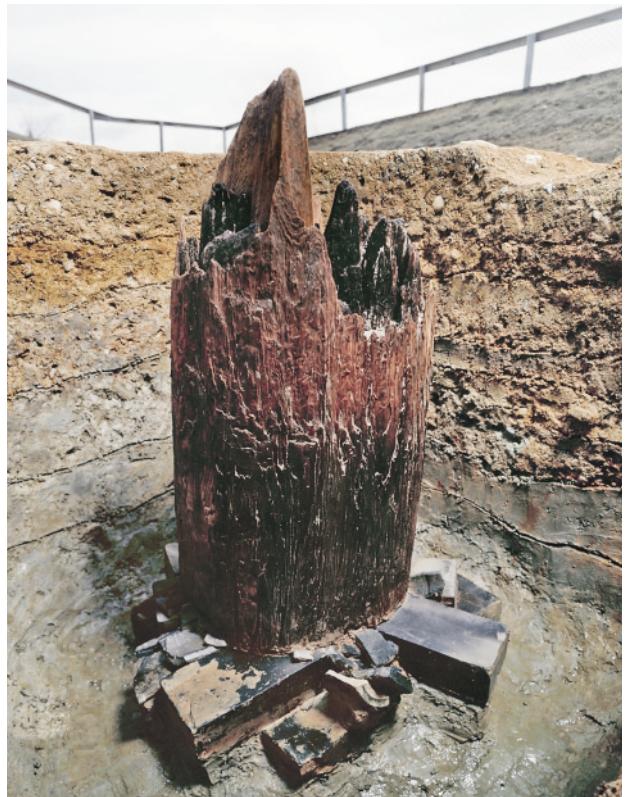
掘立柱塙の柱穴に残る柱根(北西から)

もうひとつ面白い調査成果として、掘立柱塙が注目できます。恭仁京遷都(740年)の際、第一次大極殿は恭仁京へ移築されます。その時、平城宮では東面・西面築地回廊を掘立柱塙につくりかえます。今回の調査ではその塙の柱穴を多数確認しており、さらにそのうちの4基の柱穴には当時使われていた柱の根元部分がそのまま残っていました(写真右下)。柱の直径は太いもので48cmほどあり、コウヤマキという腐りにくい樹木を選んで使っていました。また、柱根の下には現代のレンガにあたる磚を敷いて、柱の沈下を防ぐ工夫が見られました。これらの磚の置き方は実にさまざまで、一段積みが多いなかで二段に積んだり、磚の下に瓦を敷いたり、と当時の人々の独自の工夫や性格が読み取れるかのようです。
