発掘調査の概要

飛鳥寺東南部の調査（飛鳥藤原第152-5次）

石神遺跡の調査（飛鳥藤原第156次）

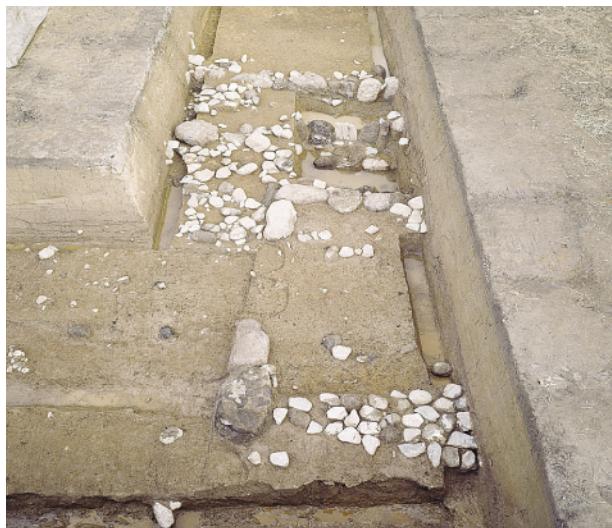
石敷広場の東北コーナー部(西から)

かわりにみつかったのが、飛鳥寺の南方にあった通称「石敷広場」の東北コーナー部です。西に向かって北に約8度方位が振れる幅約20mの石敷です。北縁と東縁には大型の石を据え、その内側には川原石を敷いています。注目されるのは、石敷広場のすぐ東側にあった階段状の石組溝です。最上層では幅2.6mもある巨大なものでした。この石組溝は北へと延びていきますが、1979年調査区ではみつかっておらず、その行方が気になるところです。

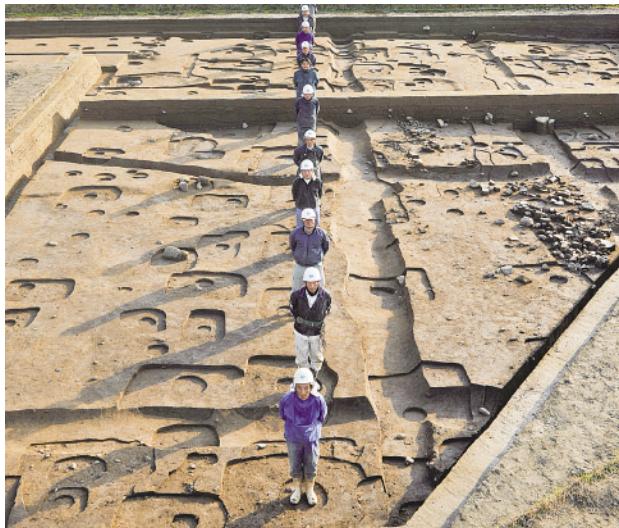
7世紀前半～中頃の東限施設群(北から)

今回の調査区の北側にある昨年度の調査区では、7世紀中頃とみられる南北方向の建物が確認され、これを石神遺跡の東限施設と推定しました。今回、この建物の続きとみられる大型の総柱建物を検出しました。さらにこの総柱建物以前にも、ほぼ位置を同じくする塀と建物を検出しました。このように、7世紀前半から中頃にかけて、東限を区画する施設は2回の建て替えがあったようです。また東限区画施設の東側には、遺構の展開が希薄で、ここに幅16m程度の通路が存在したと推定されます。
